寶乗院愛染堂蔵

熊谷市指定民俗文化財  
木造愛染明王坐像

# 調査報告写真

——— 平成 28 年 12 月 1 日 ———

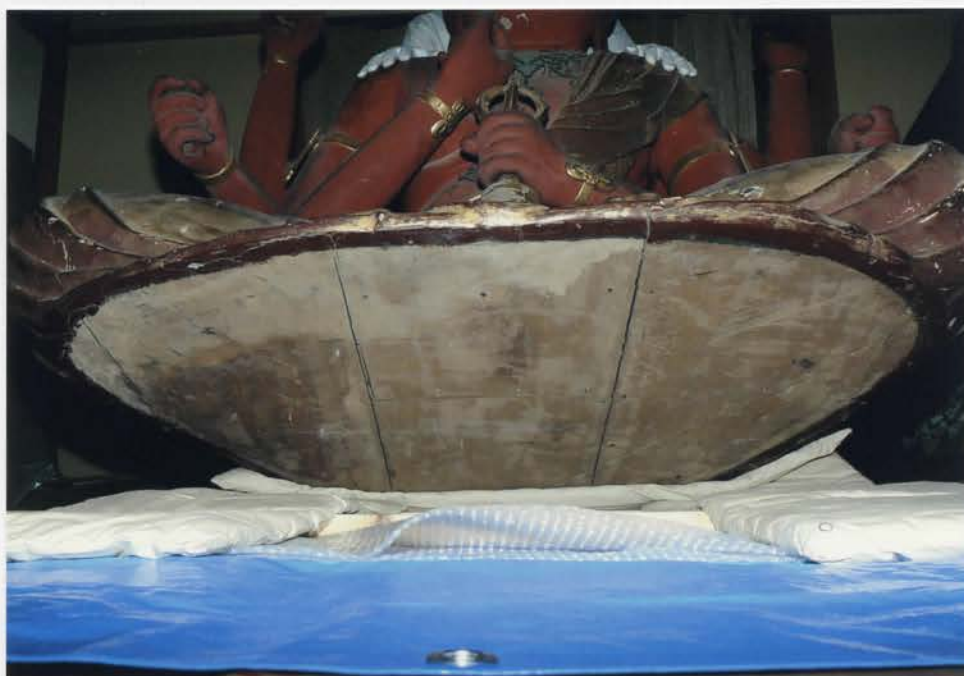
写真中：像底

像底は後補の板材で塞がれていた。裙先の保護を兼ねて、像底全面に貼られている。

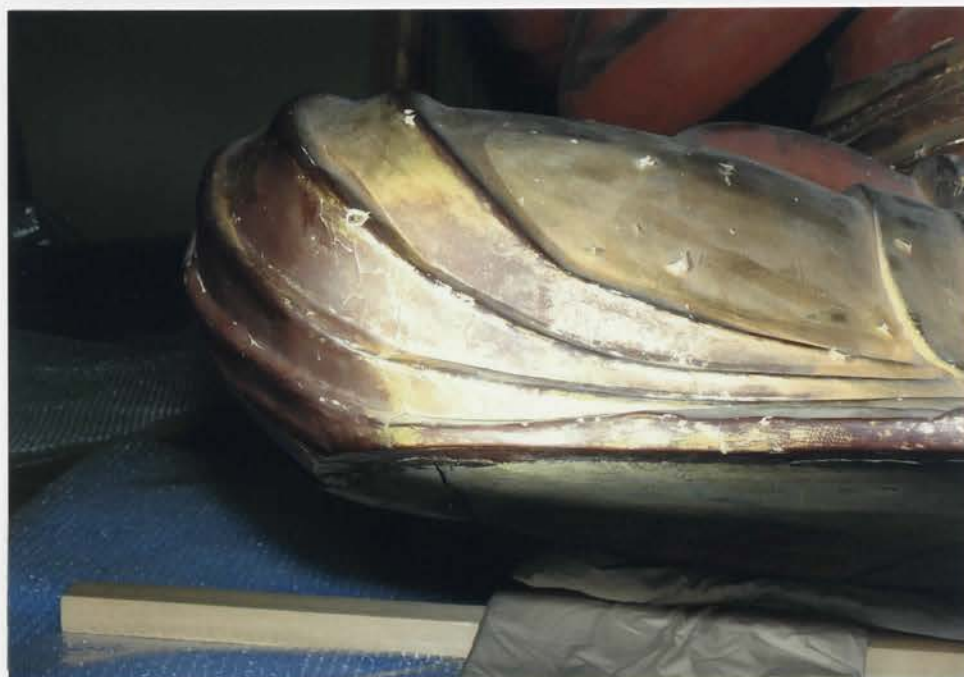
写真下：右脚部後補箇所。鉄釘で固定されている後補部材であることが分かる。

後補箇所

後頭部、両脚部の一部とその他に形状の連続が不明瞭な箇所が見受けられ、後補箇所と思われる。

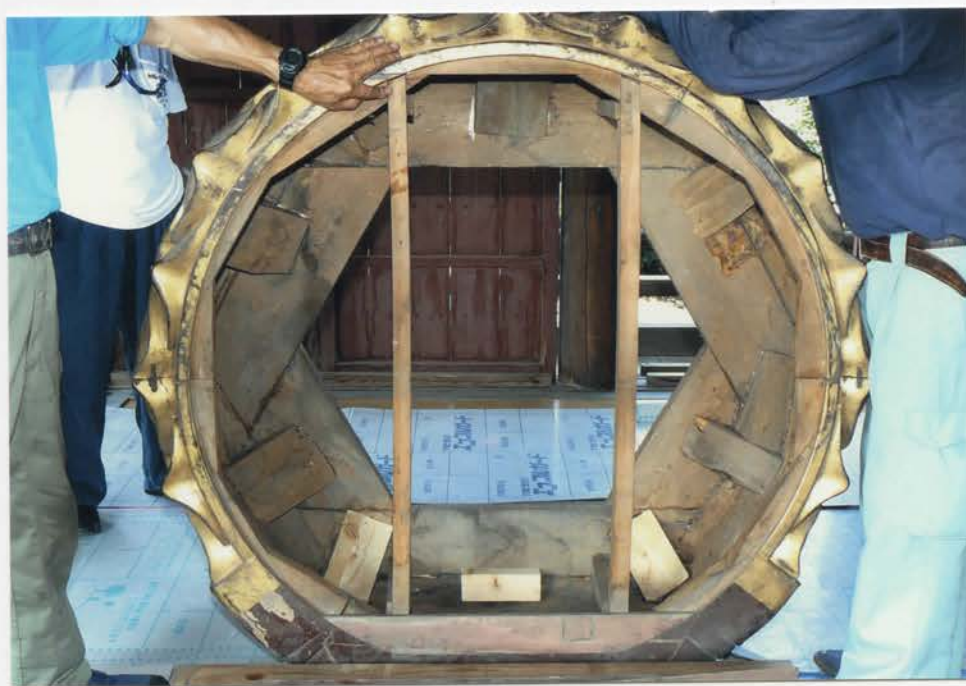
蓮華裏面・内部

天板を外した補強棧の状態。

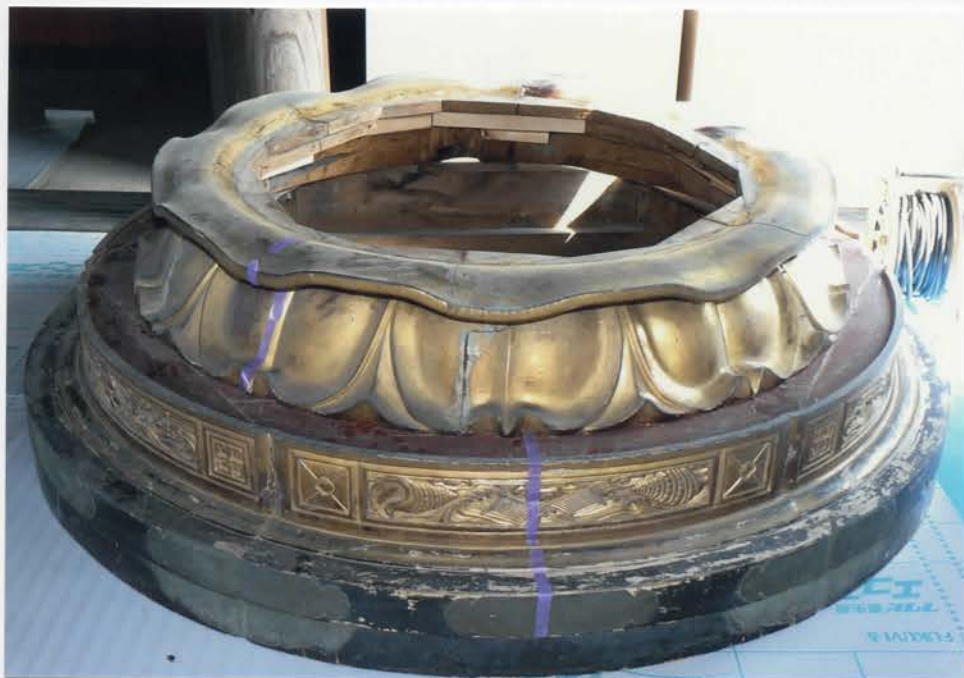
写真上：蕊、反花、上框、  
下框正面

下4段のうち蕊と反花は框の正面を基準にして時計回りに40度程ずれた状態で仮置きされていた。以下の写真はその状態のまま撮影したものである。

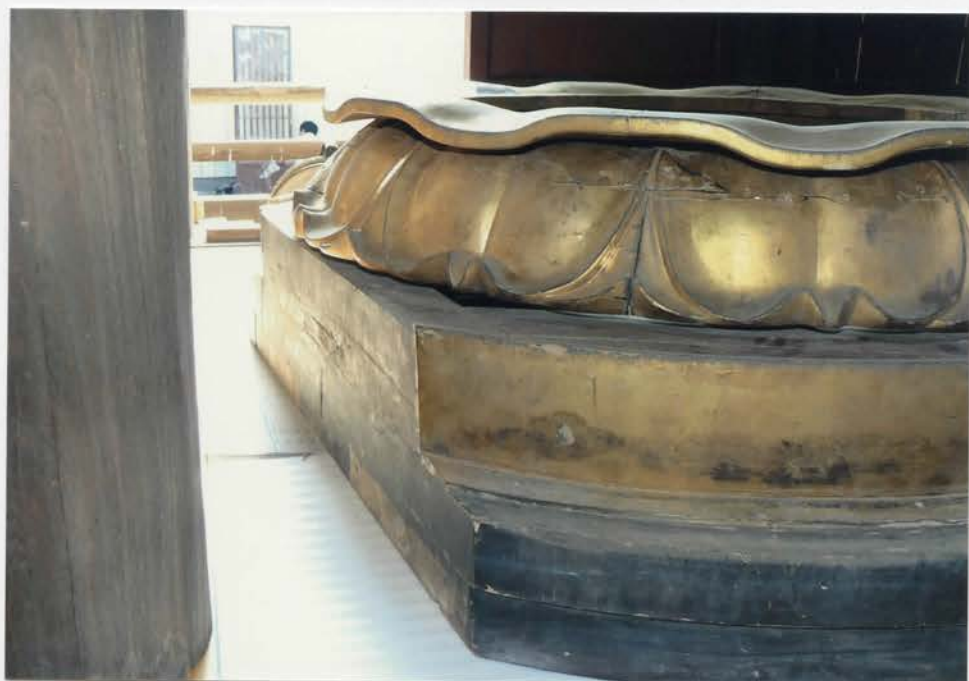
写真中：同右後方より

上框、下框の背面は形が省略されていた。

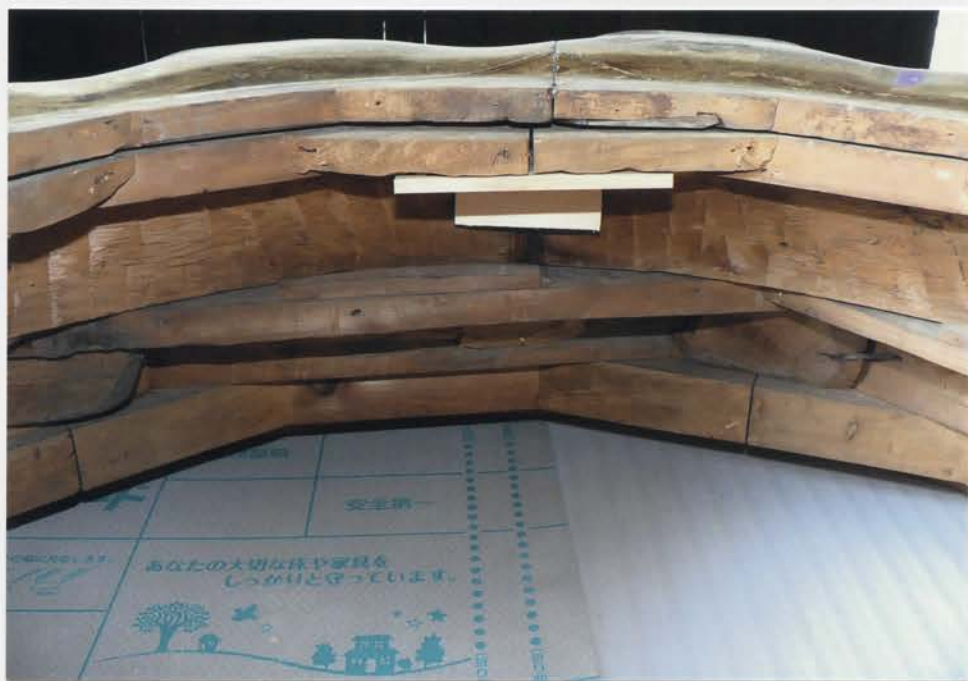
写真下：同正面内部

基本構造は、各段とも6材からなり、内部角に三角形の補強材を入れている。

この補強材は2材のものもあり互いの接合が緩み、補強材として機能していないものもあり、一部は失われていた。

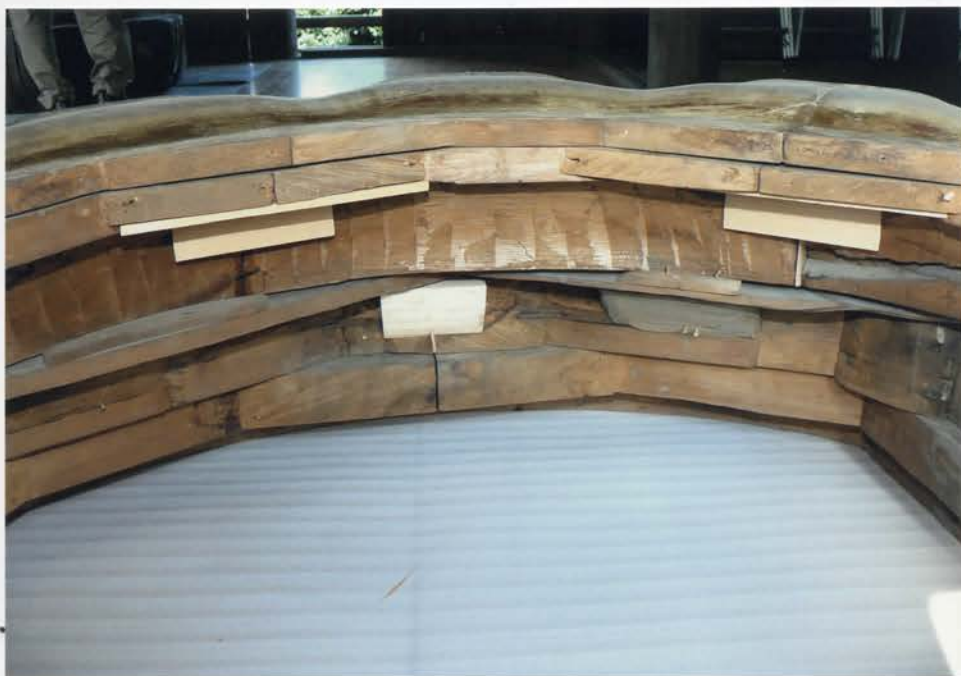
写真上：同右面内部

必要な各箇所には構造材の補強が施されていた。(新材部分が工務店作業箇所)

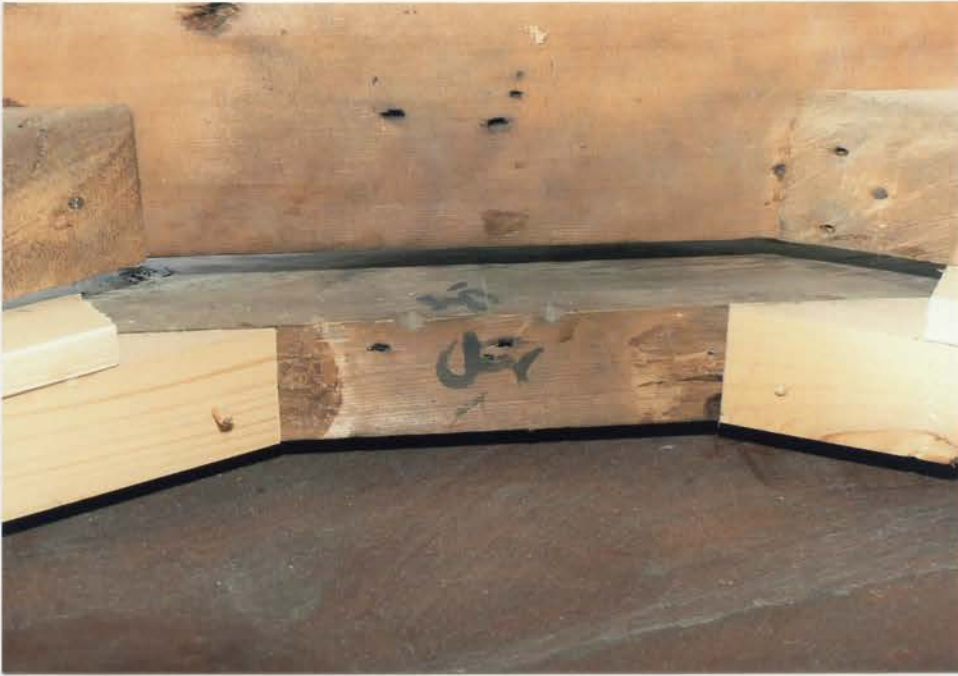
写真上：敷茄子、敷茄子受座内部、正面側

内部墨書

台座内部に正面を表す符丁と見られる墨書きがあった。
