熊谷市指定文化財
ねぎしけながやもん
「根岸家長屋門」
保存修理工事報告書

2 0 1 2

埼玉県熊谷市教育委員会

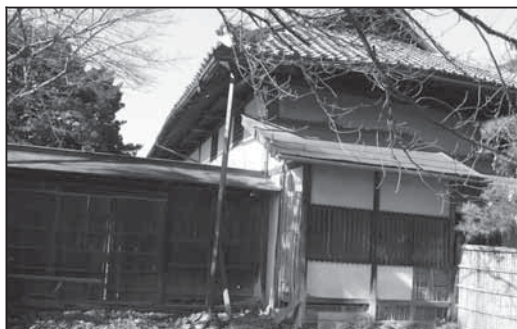
東南隅に配される化粧地隅木と飛檐隅木が屋根荷重の影響で折損し、隅棟中心とした屋根瓦の納まりに隙間が生じていた。また、軒の隅反りも著しい不陸が生じており、その廻りの構成部材が落下する危険性さえも秘めていたことから、鉄骨角パイプを差し込んで頬杖補強を修理前まで行っていた。また、同様に北西隅も東南隅ほど著しくはなかったが小屋裏内で部材が折損しており、屋根及び軒廻りに不陸が生じていた。これらの不陸に伴って小屋裏内には雨漏りが生じており、また、野地板も現状は小間返張りとなっていたことから、屋根瓦のズレ破損に伴って各所で漏水痕が確認された。更にもその影響を受け、小屋組構造材となる中引梁が部分的に腐朽している箇所も確認された。軒先廻りに関しては化粧隅木の破損影響を受け、茅負・裏甲が四周ともに大きな不陸を生じさせ、軒唐草瓦の納まりまでも影響を及ぼしていた。一方、妻飾りとなる入母屋破風については、東面の登裏甲に腐朽があった程度で、東西面とも水切・前包・狐格子を含め、著しい破損箇所は見受けられなかった。その他、後補材となる塩ビ製軒樋関係については破損が著しく、適切な雨水排水勾配が取れないほどうねりが著しい状況にあった。

東南隅 化粧隅木折損に伴う鉄骨角パイプ補強

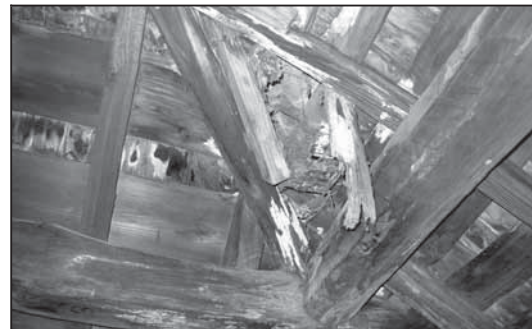
東南隅 小屋裏野地板廻り破損状況

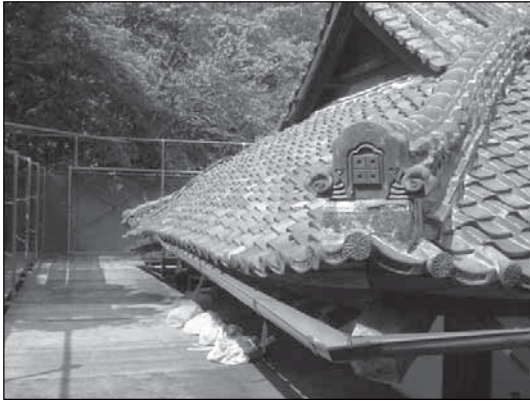
屋根破損状況 1

屋根瓦は棧瓦葺となり、割れ破損によって取り替えられたものを除けば、創建当初のオリジナル瓦と考えられる。しかし、瓦葺施工法が古来から行われている馴染土を筋置き、そこに棧瓦を葺き上げていく工法であり、瓦と野地板とを数枚おきに銅釘等を用いて緊結する手立てが加えられていなかったため、長年の経年劣化で各所にズレ破損が生じていた。また、昭和 50 年代に入って施したとされる、屋根棧瓦の納まり周囲に弾性系シールを充填する施工が行われていたが、20 年以上経過した現状であって各所でこれが破断し、また、それが硬化して燻し瓦表面皮膜までもを引っ張り、元々焼成温度が低い瓦の脆弱化を進行させる要因にもなっていた。なお、大棟積の下地材となる南蛮漆喰から雑草が生える箇所も見受けられたため、瓦破損によって棟内部に雨水が流入していることは明白である。

その他、隅棟は化粧隅木が折損する箇所においては、脱落する等の破損が著しい。更に軒廻りは下地となる茅負・裏甲の大きな不陸に伴って軒唐草瓦もうねるように暴れており、落下の危険性さえあった。屋根は 1 坪当たり 120 枚の瓦が載っており、下地の葺土も含めるとその重量は凡そ 145 kg/m²となり、屋根全体では 55 t 前後の荷重となっていたことが判った。

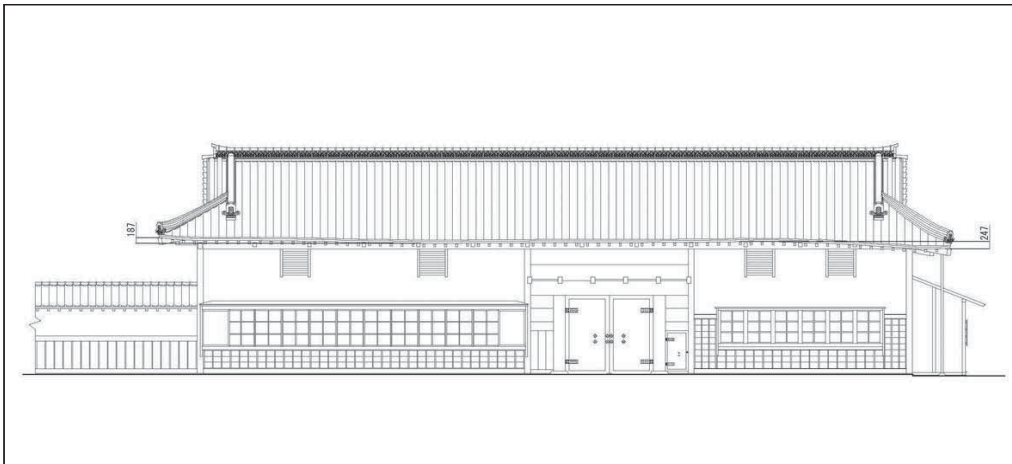
南側正面 屋根現状破損図

長屋門は経年による屋根破損が著しく、特に正面向かって右手となる南東隅の化粧地隅木・化粧飛檐隅木は折損しており、屋根隅棟を中心とした瓦の納まりにも不陸が生じていた。また、同様に背面側の北西隅も隅木が破損しており、屋根隅棟そのものが脱落している状況であった。また、平部においても瓦がずれ落ちている箇所が多く見受けられ、それらが小屋裏への雨漏りの要因となっていた。また、正面中央間の鏡柱等にも、化粧構造材にも腐朽箇所が認められた。なお、各部の詳細な破損状況は以下の通りとなる。

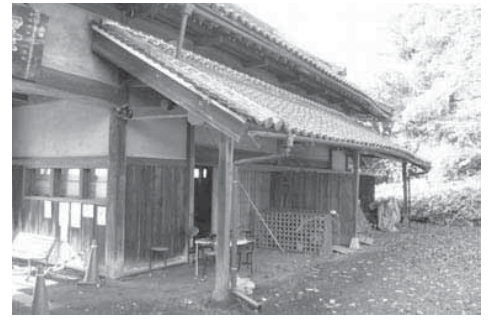
北側西部屋前 下屋破損状況

本屋屋根同様に屋根破損が著しく、軒廻りに大きなうねりがあって不陸が著しい。軒桁・化粧垂木及び軒廻りの腐朽破損が起因したものと考えられるが、塩ビ製軒樋関係もそれに追従して不陸し、樋の役目を果たしていなかった。

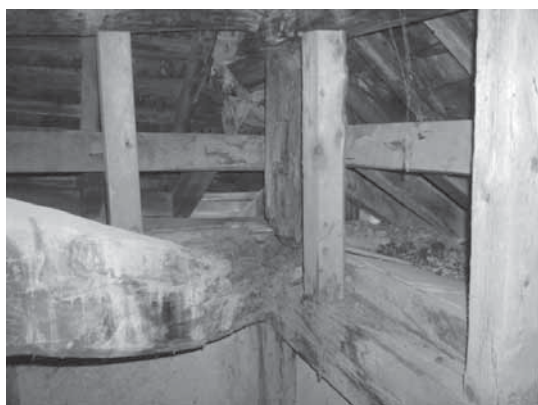
21 隅木廻り 腐朽状況

- (1) **解体範囲** 隅木の腐朽が著しい南東部側・北西側の隅木を取替えるため、屋根瓦・野地全面・軒廻りを解体撤去し、また、妻側入母屋・野垂木等も適宜解体を行った。
- (2) **準備** 解体工事前には必ず必要な諸調査（各種実測・型取り・写真撮影等）を行い、監督員の確認を得て解体作業に着手した。
- (3) **養生** 解体材の運搬に際して破損の生じ易い部材は、布・紙・合成綿・コモまたは添板等により、万全な養生を施し行った。なお、採用瓦については水洗い清掃等で、後補シール材も可能な限り除去した。
- (4) **運搬及び整理** 解体した部材は、再用・繕い・取替え予定等に区分し、同材種ごとに整理して損傷のないように養生を施し、保存小屋等で適切な整理格納保管を行った。この際に汚損等が生じないように、取扱いも含めて万全な対応を図り行った。その他、解体材で廃材処分となる部材等については、監督員の確認を得て、諸法令に準拠した形で適正処分を行った。
- (5) **その他** 解体に際し、各部材は可能な限り丁寧に取扱い、解体作業中に破損や板材の割れ等が生じない様、万全な対策を講じ施工した。

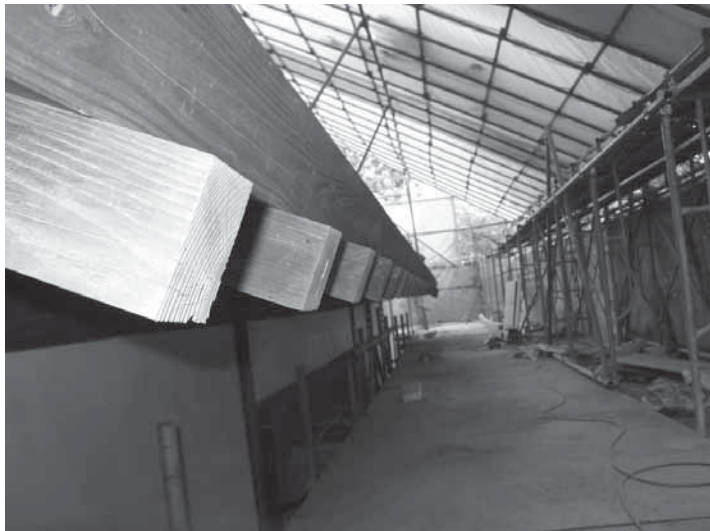
55 軒先不陸直し

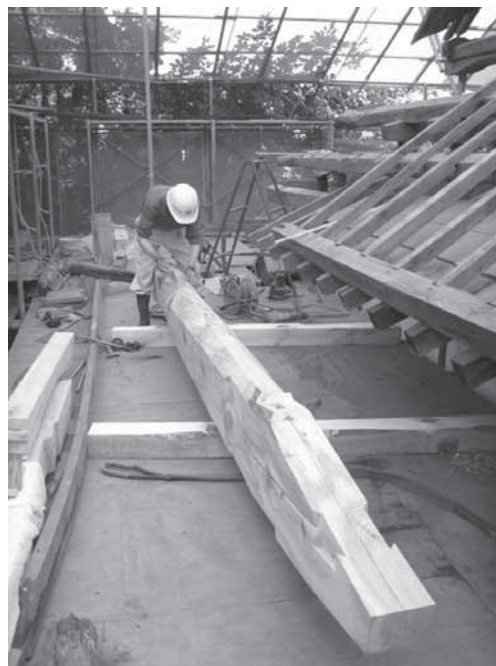
56 新規隅木

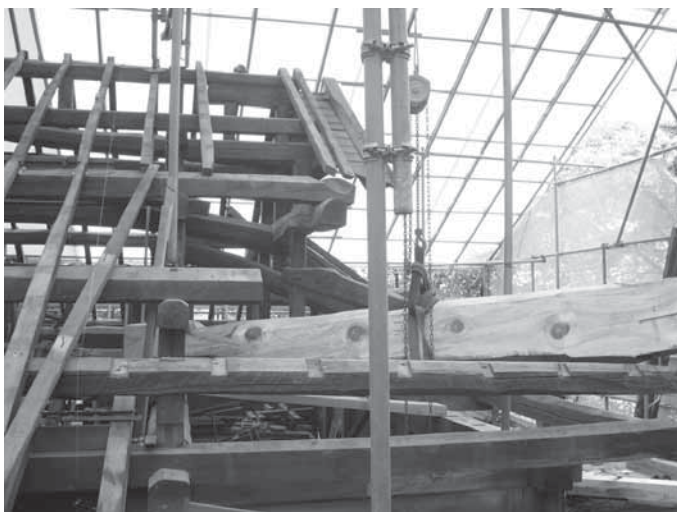
57 隅木吊り込み
