# 星溪園建物調査概要報告書

星溪園建物調査委員会

今回、この調査は星溪園内にある、竹井氏より引き継がれた建物の老朽化が進み、その対応を考えざるをえなくなった為、市文化財としての建物を調査することを目的とする。

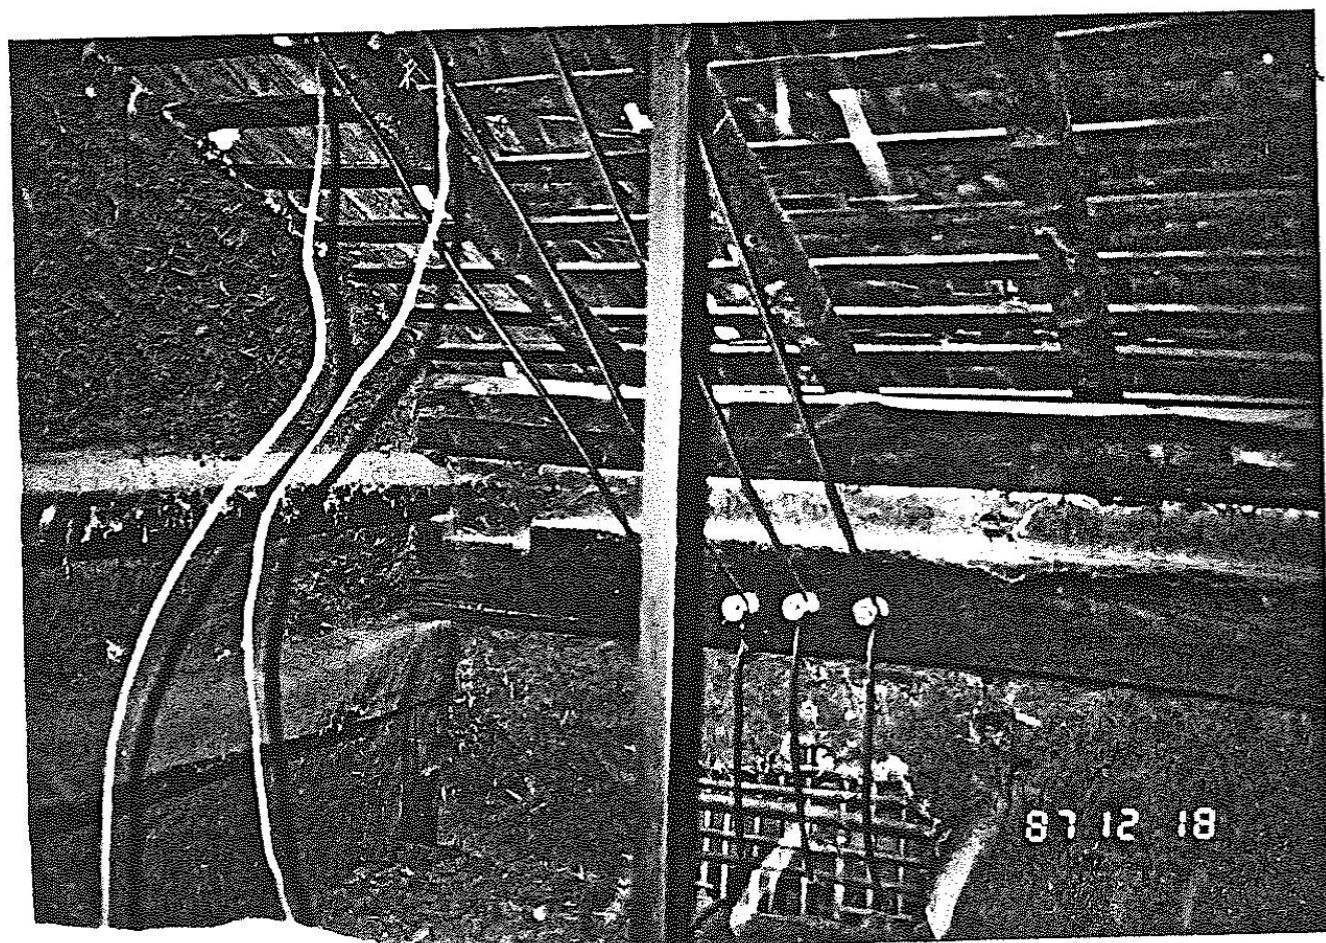
壁の欠損部

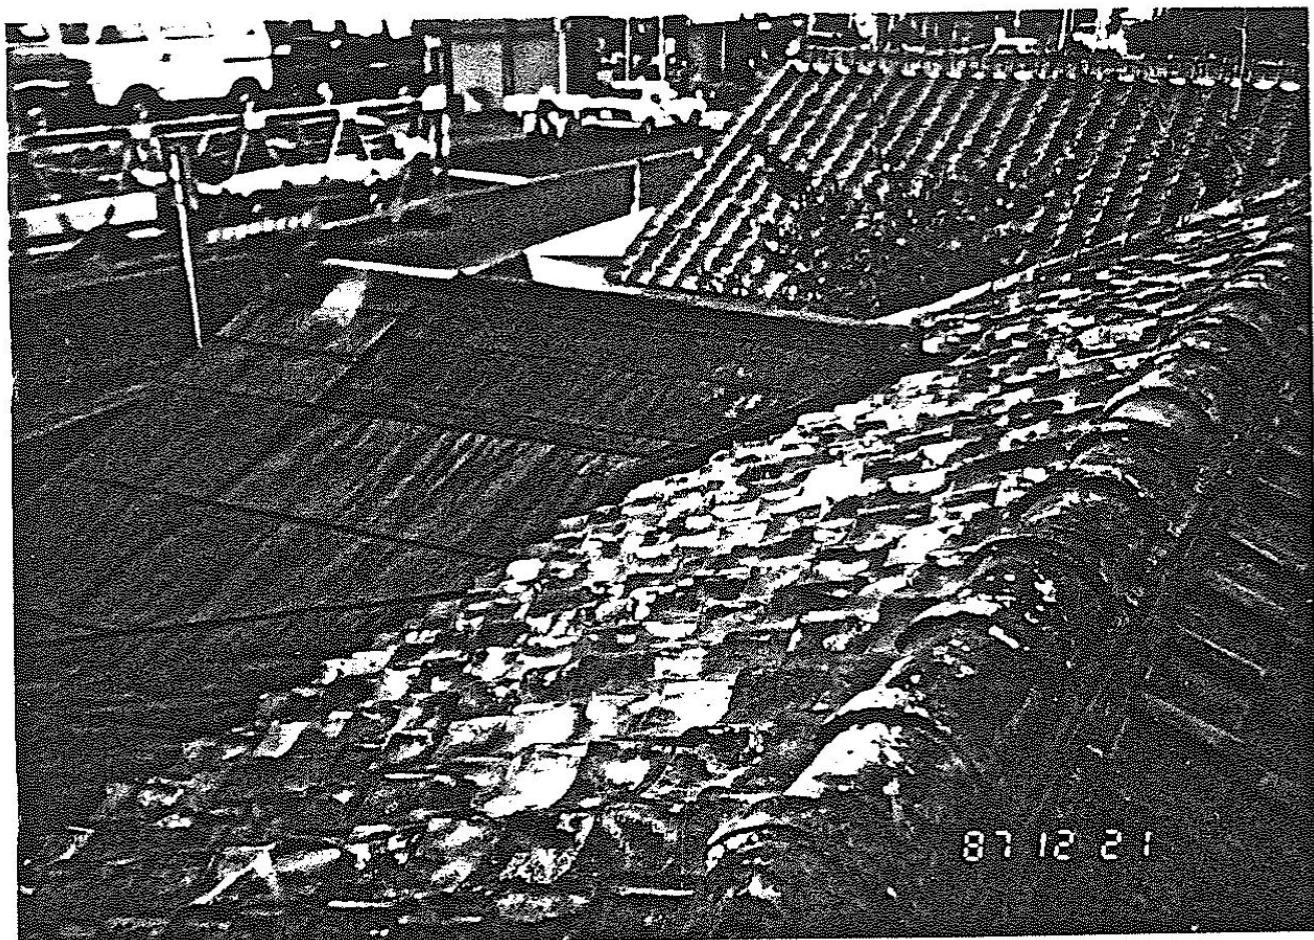
本屋根の日本瓦のずれ、傷みが多くの箇所で見られ、カラー鉄板で雨もりを防いでいる箇所もある。これは屋根下地(野地板、垂木)の傷みと相まって、風雨の強い時は雨もりの原因となっている。西戸漆喰は大部分剥げ落ちている。

西側下屋の亜鉛引鉄板は増改築をした為、施工の統一がなく、不陸も目立ち、コータール塗りを繰り返している。

日本瓦の傷み  
亜鉛引鉄板の  
改造後の簡易  
な仕上がり

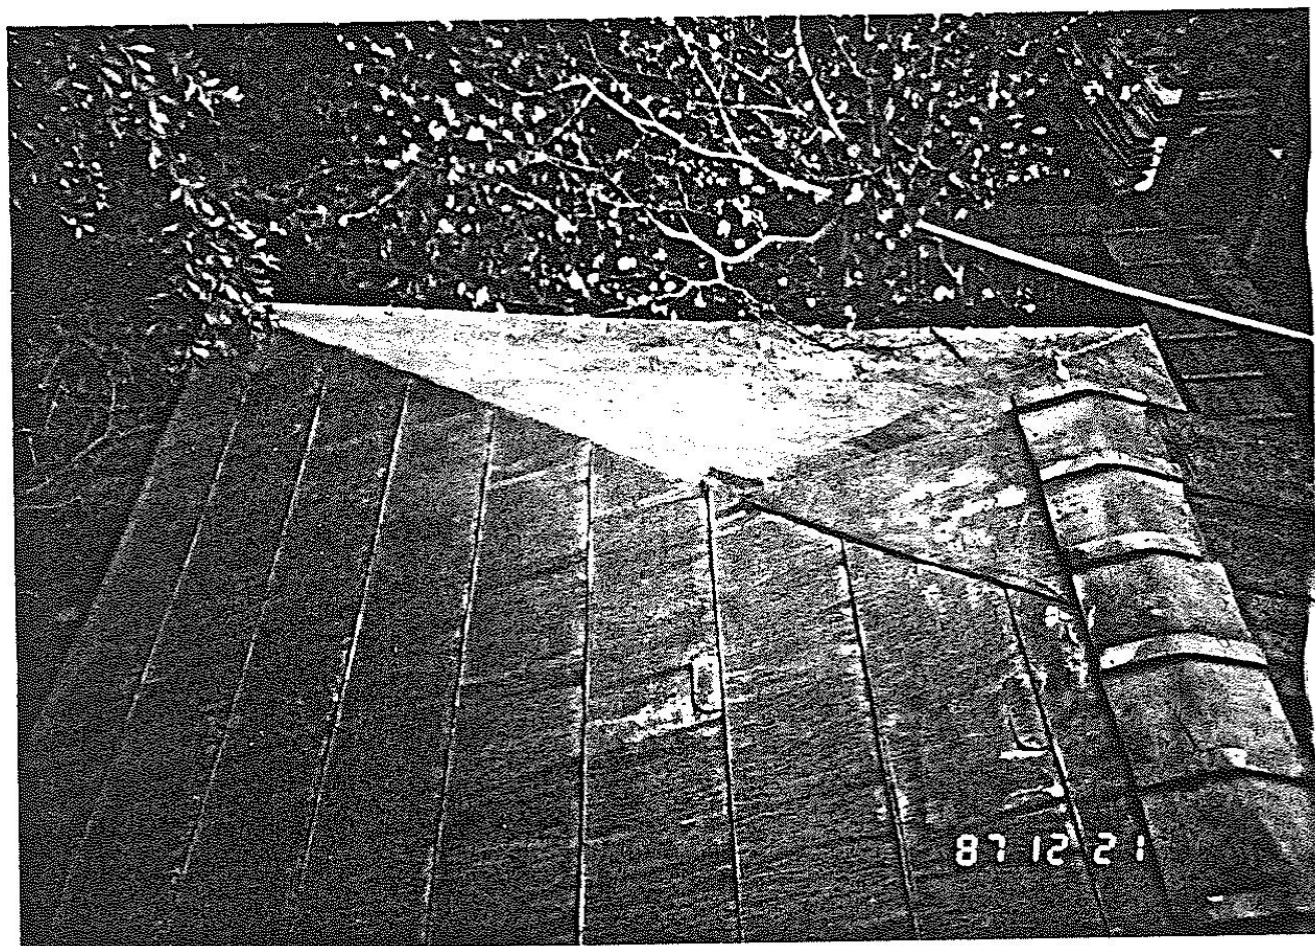
茶室屋根は亜鉛引鉄板で、ペンキ塗りをしてあるが、メンテナンスが良くない為、錆が出ている。軒の出が長い為長年の間に、下がりぎみとなり、一部、袖壁から補強している。

茶室屋根  
亜鉛引鉄板の  
サビ

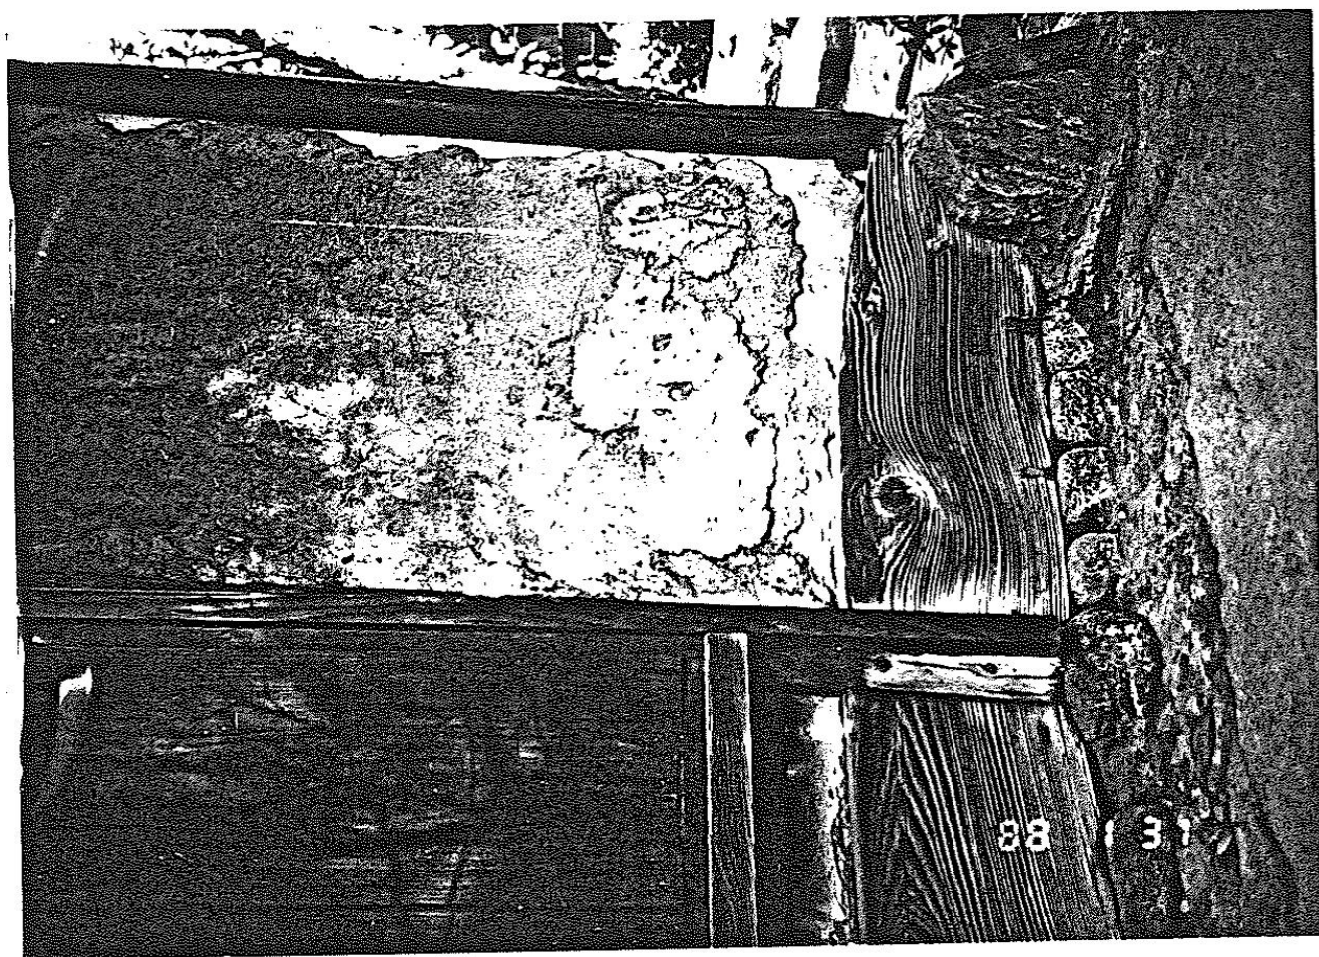
外壁の下見板張りは全体的には大きな損傷はないが、東側下屋の瓦と下見板とのすき間が大きくなり、水切りもない為、雨水の進入が心配される。腰から下の土台廻りの下見板は、腐り、脱落等の損傷が見られる。土塗り壁は、玄関入口のペンキ塗り等の補修がなされているが、全体には、表面のはがれ、ひび割れが目立ち、腰壁部分は特に傷みがひどく、下地の小舞が見えている箇所もある。

土塼壁の傷み

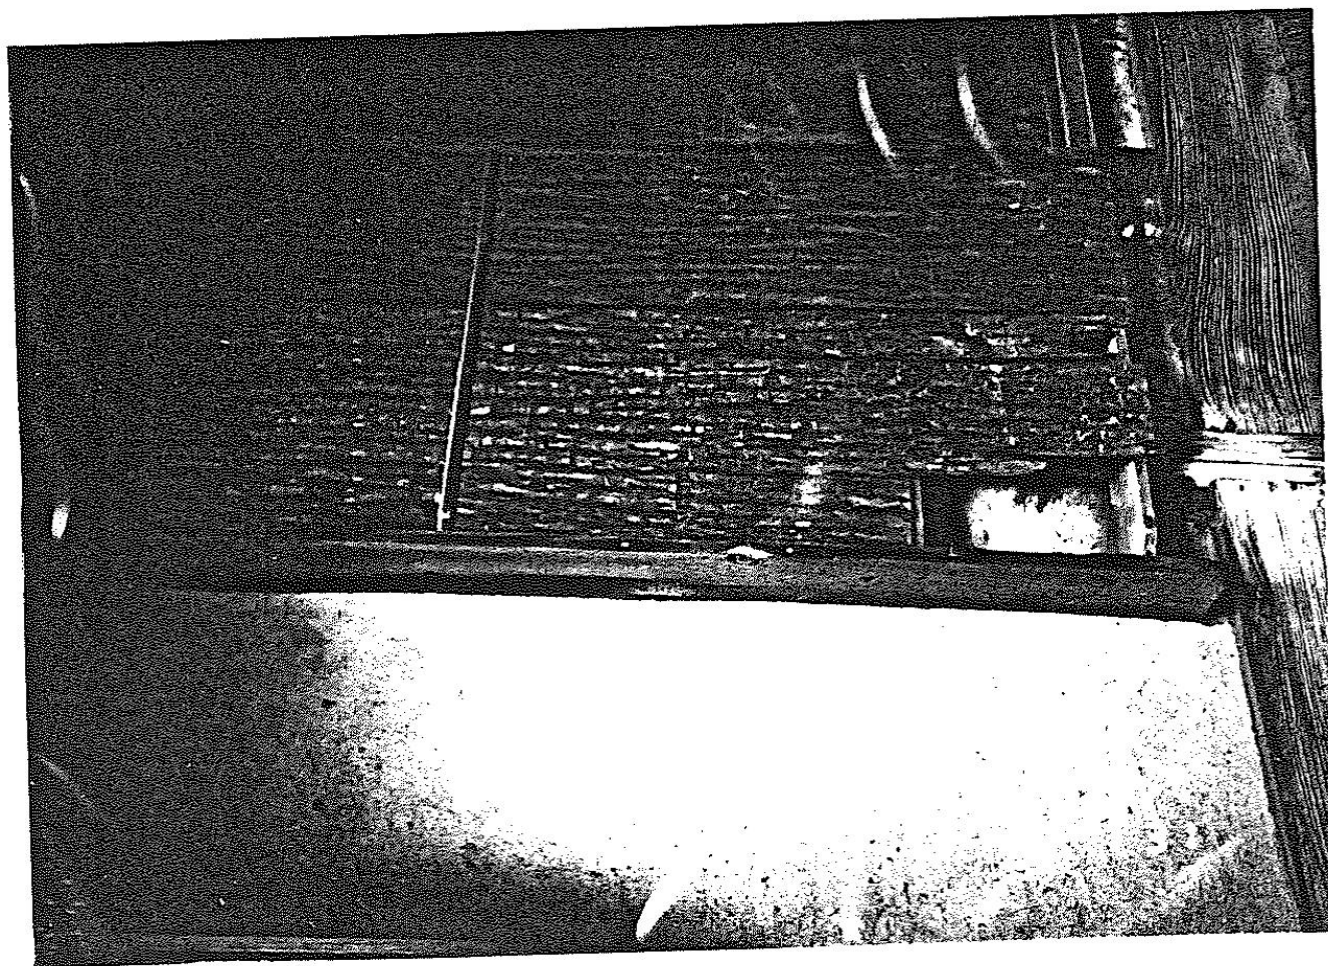
縁側の雨戸は、長年の使用の為、傷みがひどく、敷居と鴨居の傷みと相まって、開け閉めが大変である。戸袋は鏡板を改装しているが、足元を補強している。茶室南側の戸袋は鏡板の下部脱落が見られる。

茶室雨戸の  
下部欠損

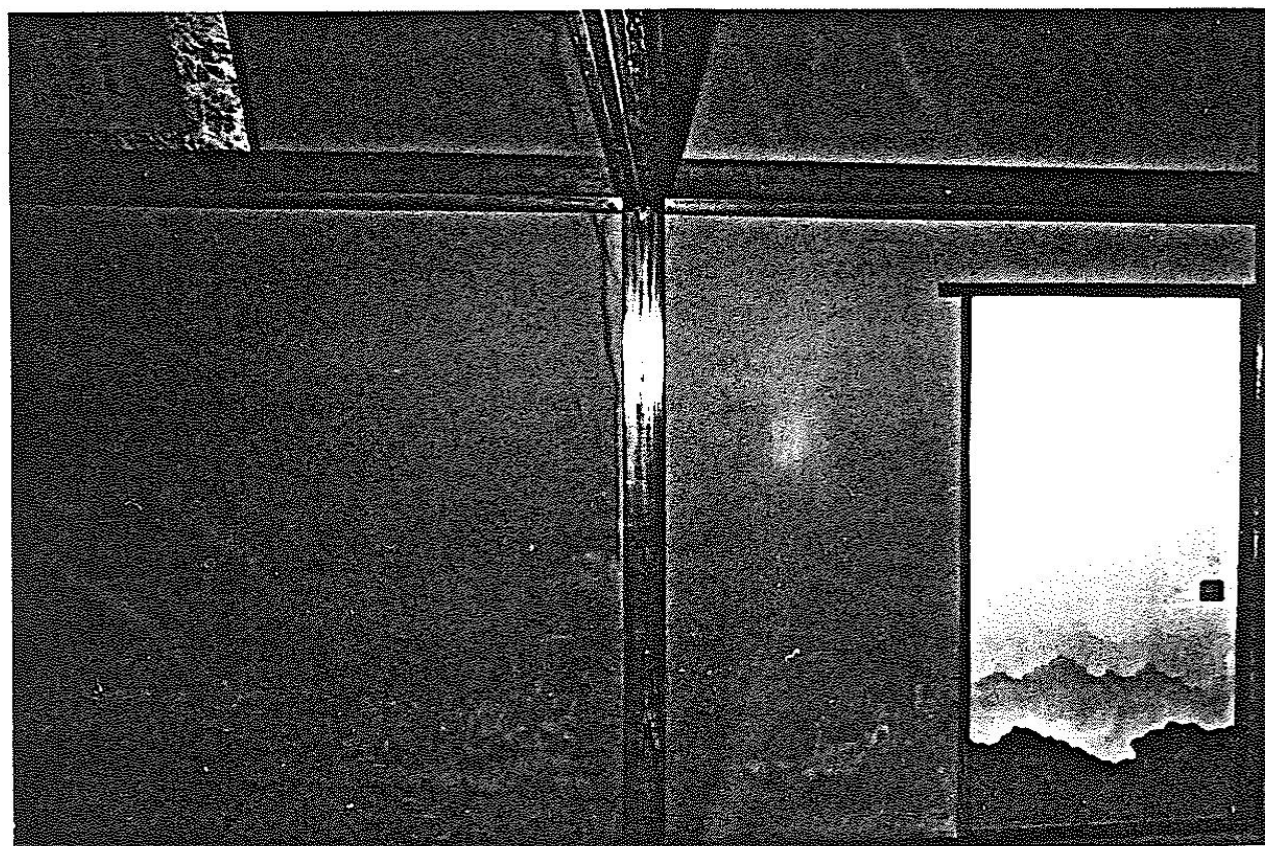
また、本屋根部の柱は、和室8帖、4帖等の部屋では、長押の直上で継いだ様な痕跡が見られる。そして、その傷のカタチが、柱それぞれ違っている。小屋組は建築当時のものと思われるが、構造上、意匠上からも判断しかねる架構がみられる。

柱の継手

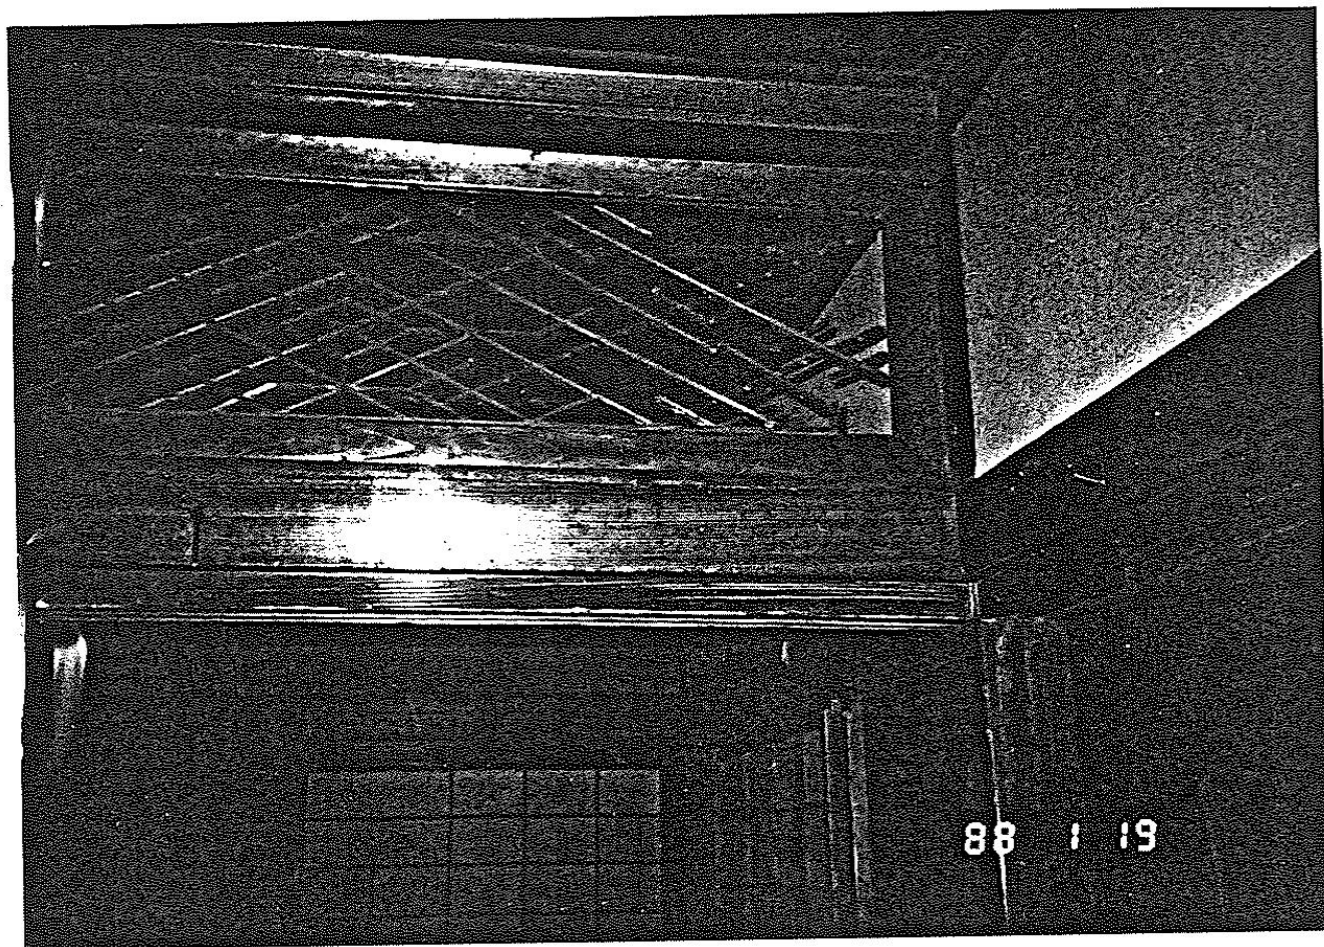
和室8帖の菱組子欄間是一部欠落しており、もし修理したとしても経年変化の部分は元に戻らず、残念に思う。

菱組子欄間の  
 の欠損

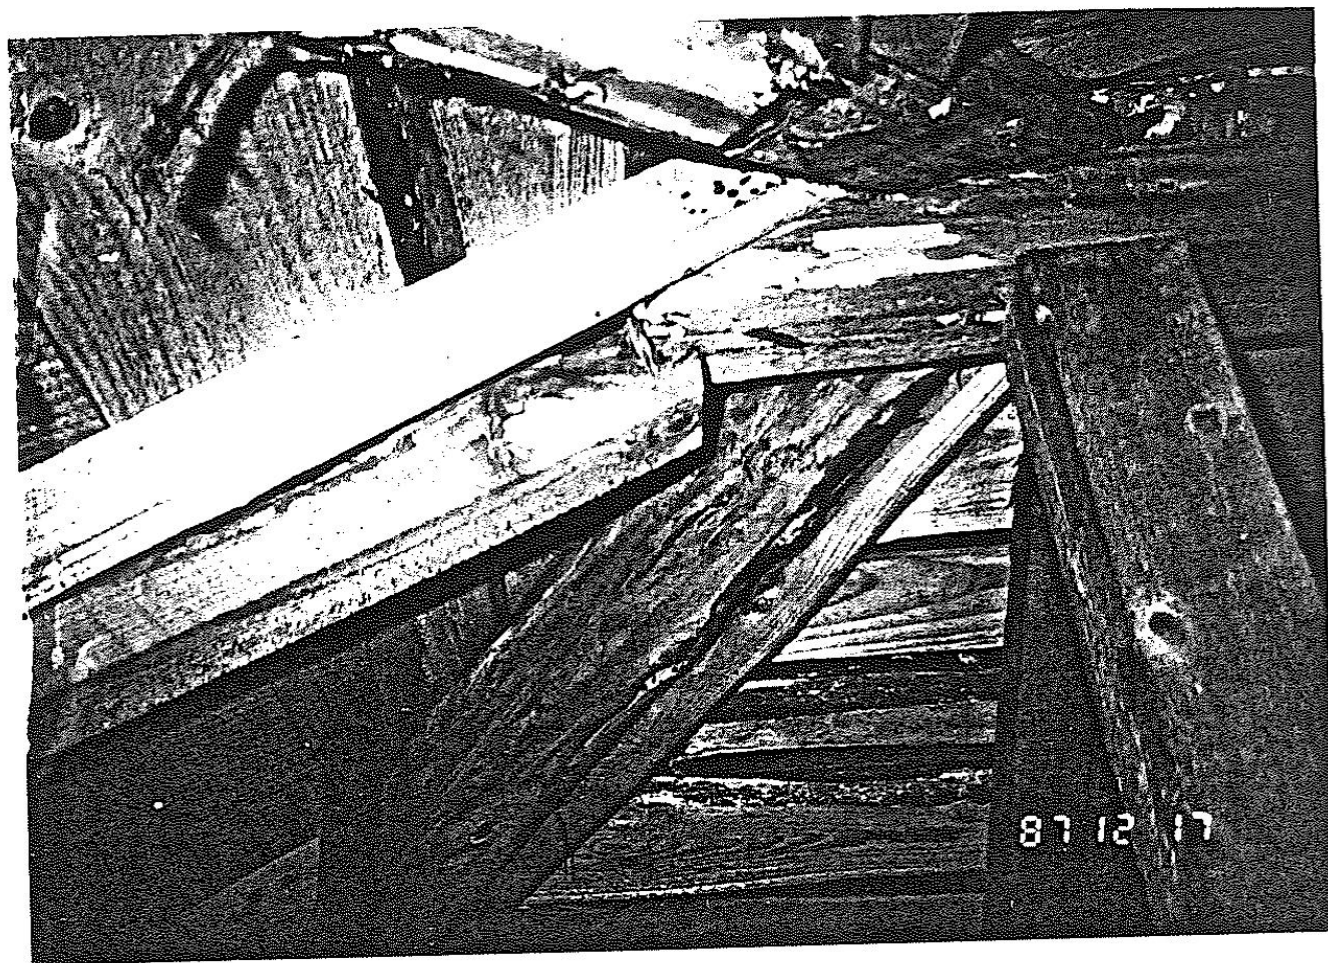
小屋組については、屋根下地である垂木・野地板はあきらかに改修してある。垂木は3.6cm×4.5cmの角材が、45.5cm間隔に配されていたが、大部分に5.4cm×5.4cmの角材が補強として添えられているか、新たに設けられているため、垂木間隔は現況では複雑になっている。野地板はほとんど取り替えてあり、その上にはアスファルトフェルトが使用されている。小屋梁である丸太材の一部に、その仕口部分に腐朽が見られ、隅木と小屋束（棟束）との仕口が、はずれそうになっている所もあった。

榎 隅木  
の仕口

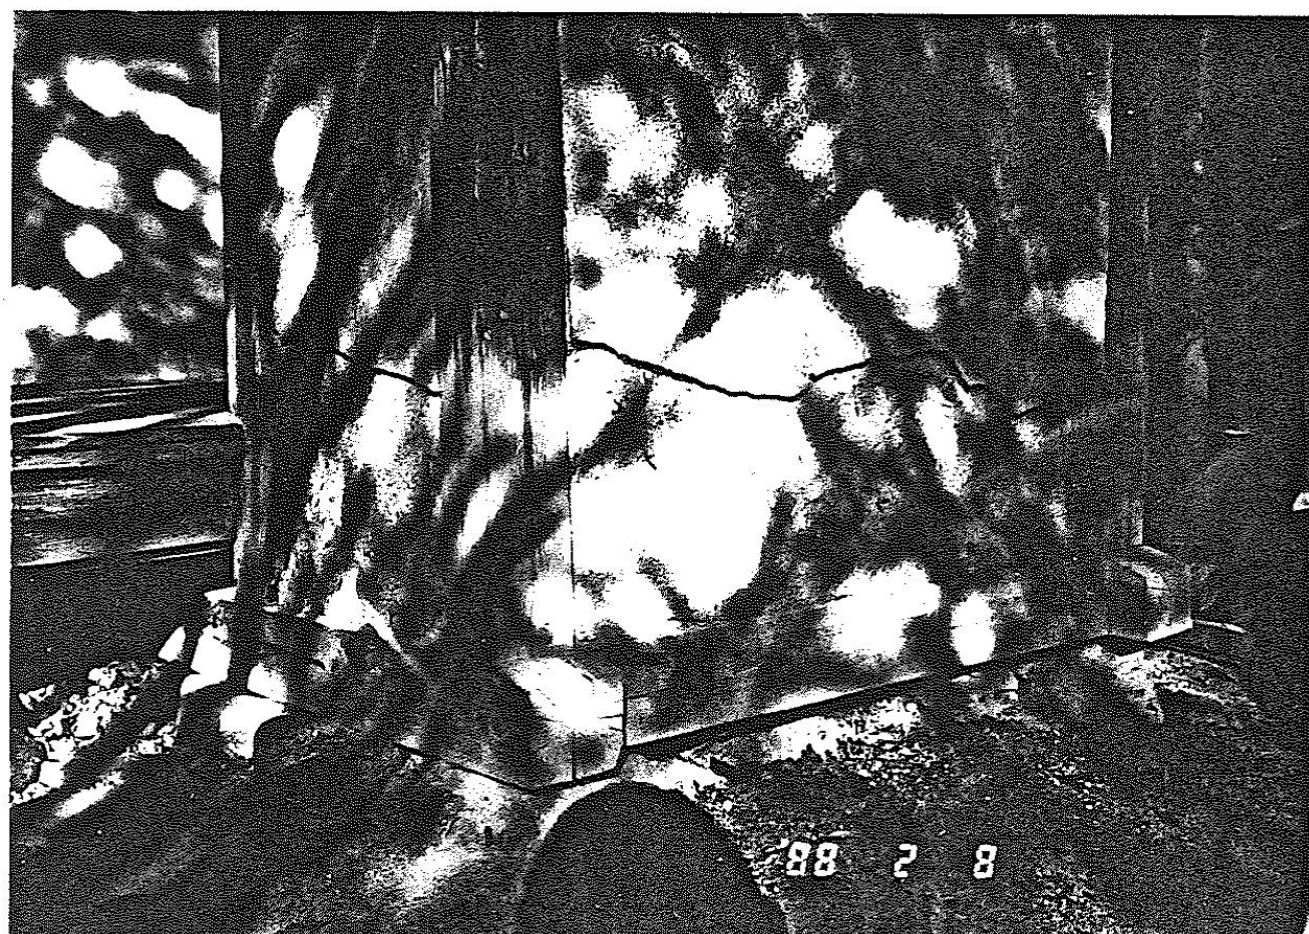
外部廻りでは、外壁が地面より50cm位までの所はすでにはがれ落ちている所もある。屋根瓦の傷みはそれほどでもないが、ズレが若干見られる。基礎、土台廻りでは直接地面に接している所もあり、又南と北側では、その損傷の程度が著しく異なる。北側では土台と柱の仕口部分が、既に朽ちて部材断面が約半分になっている所もある。

外壁(土塗壁)  
の破損

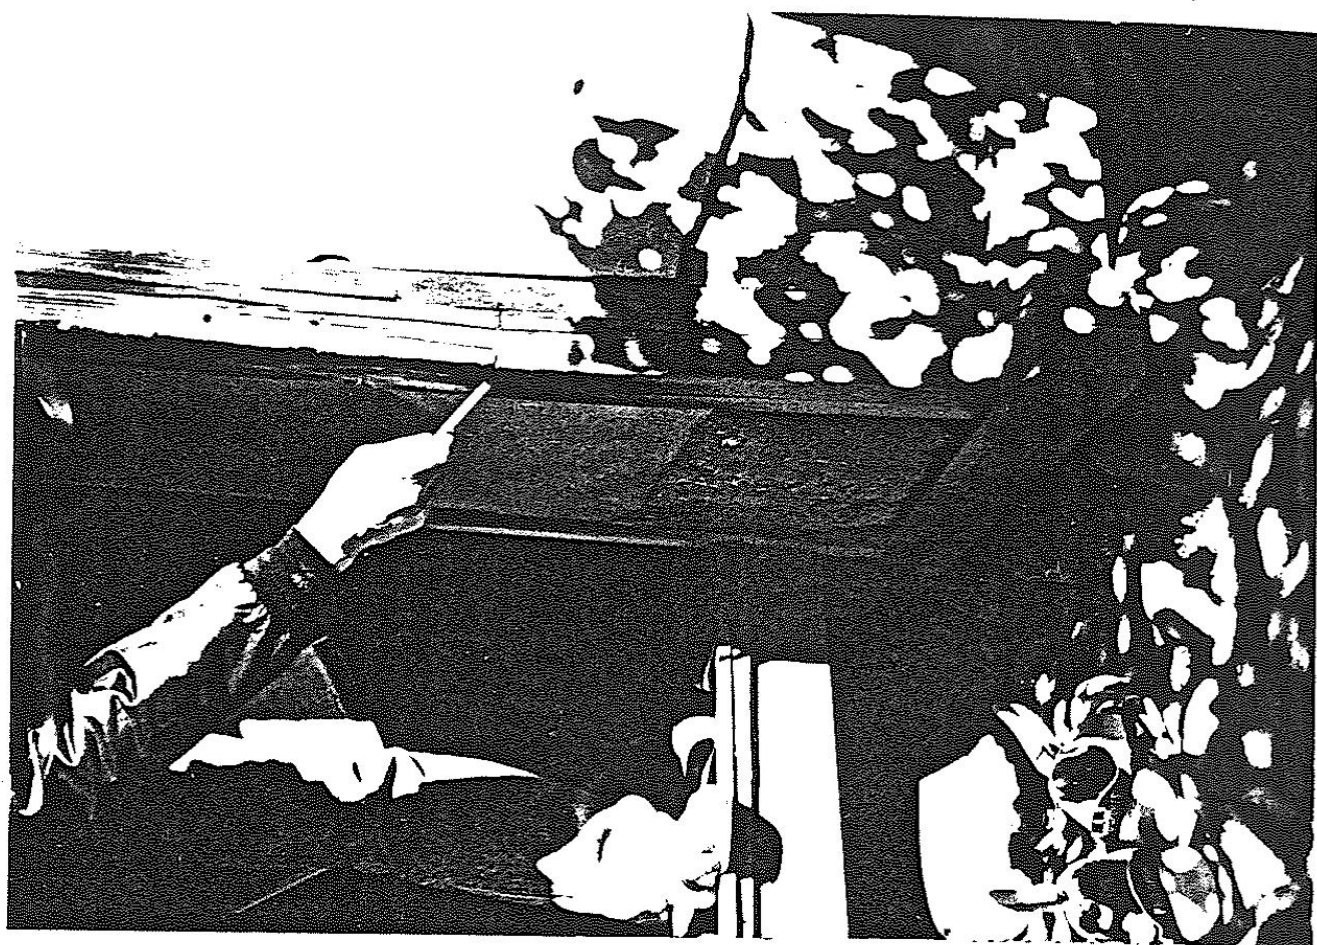
又建物構成上、重要である柱において、土台より60cm程上の所で継手を設けた柱が数本ある。構造上の点から、判断が難しい。

松風巻  
柱のつき  
(継ぎ部分を示す)

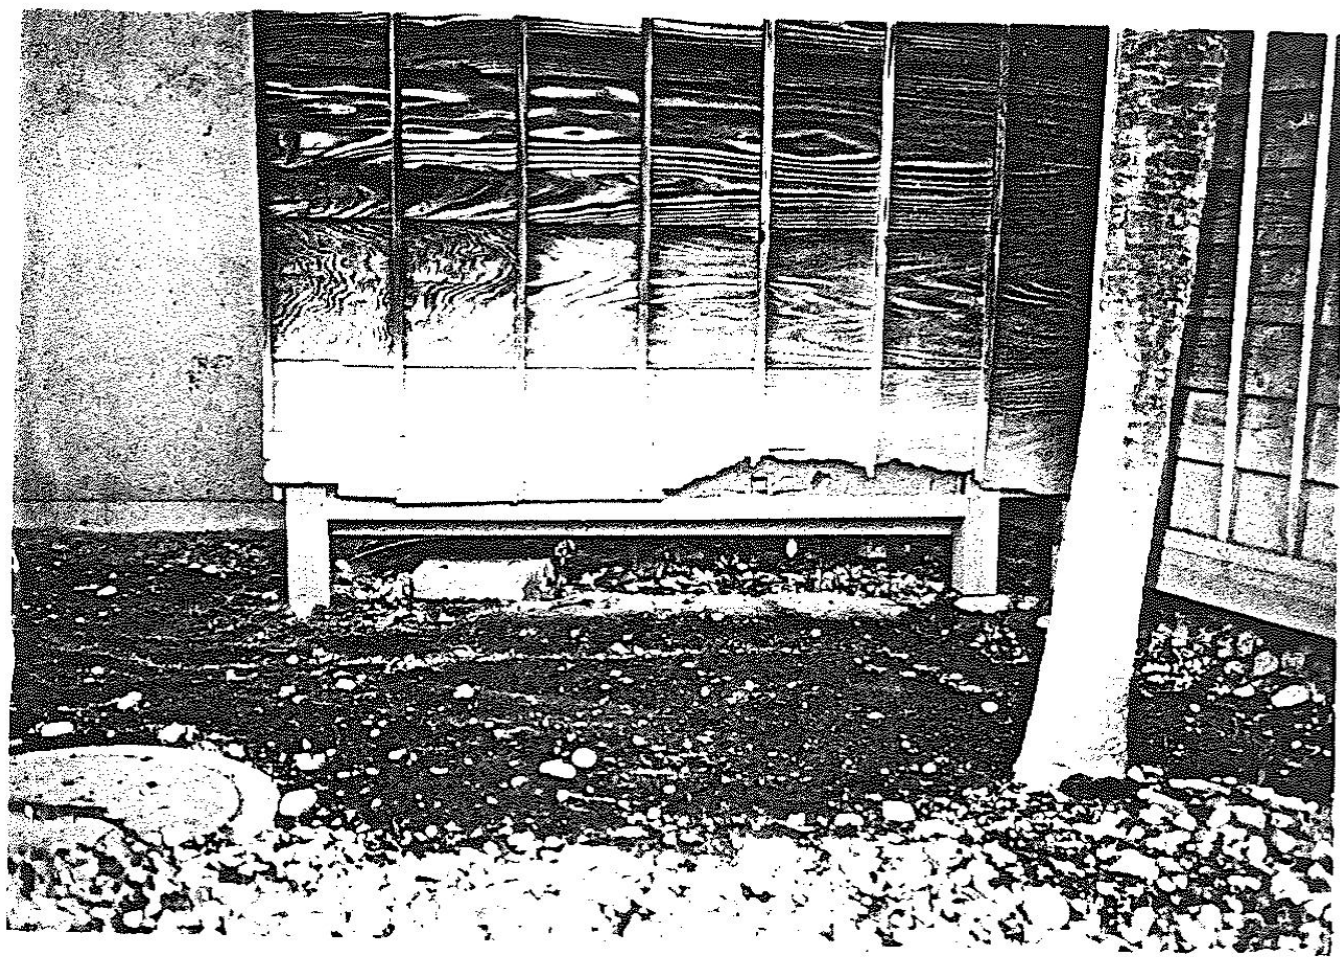
壁板張りの  
破損

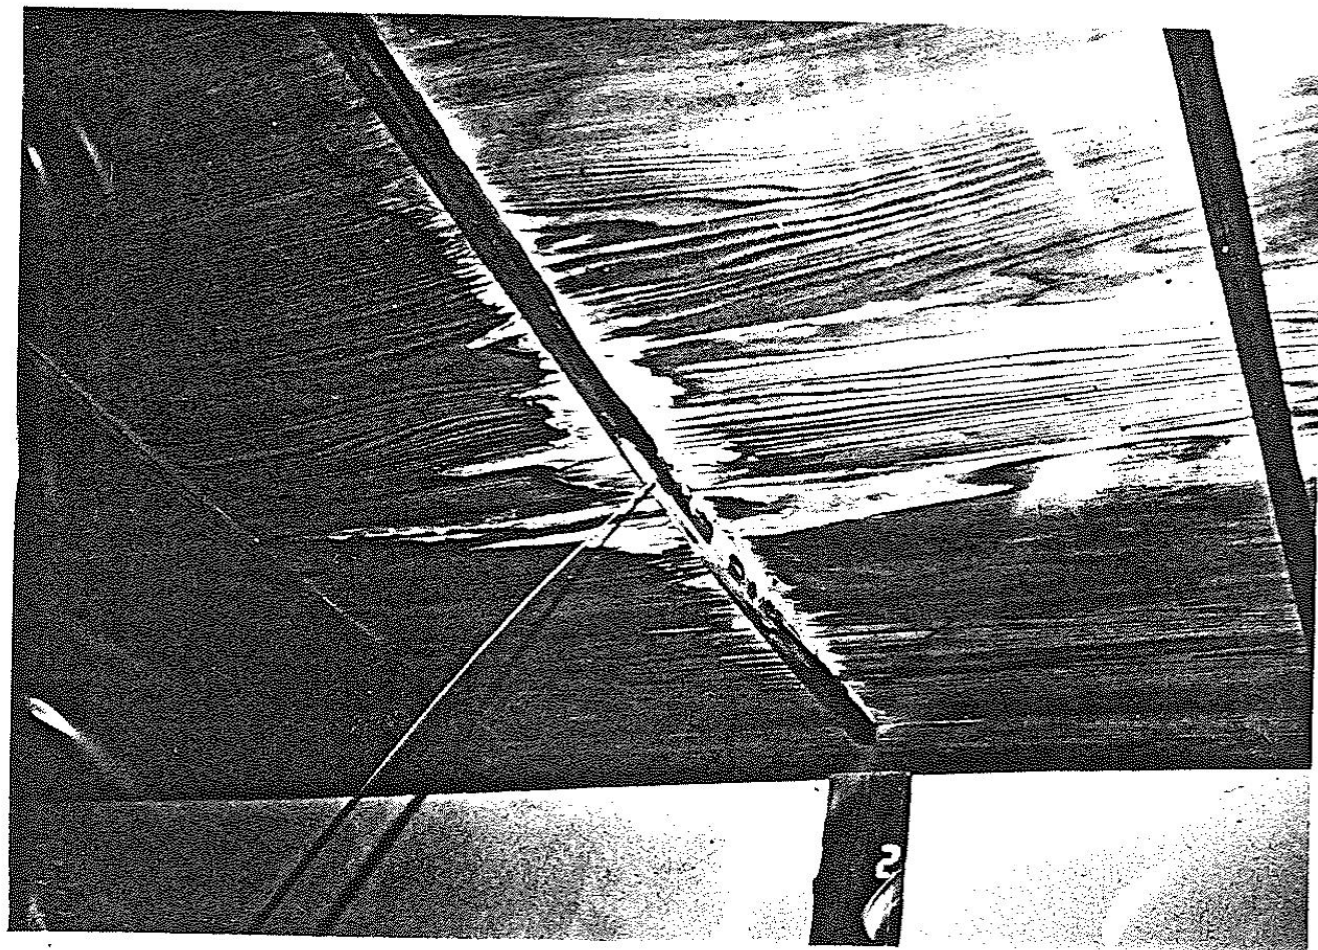
各部の破損や改修された点、その他特に気のついた所を述べる。室内では両方の和室の天井に雨漏りのしみがある。廊下部分では天井と壁との接点部分で破損して穴があいている部分がある。建具も全般的に傷んでおり、和室6帖2室の仕切りのフスマは寸法の合わないものもあり、他から持って来たのかも知れない。柱、床、敷居、鴨居等の狂いは全般的には多くはないが、東南の隅の柱にかかる敷居が2.0cm程上がっている。

屋根の雨り  
天井のしみ

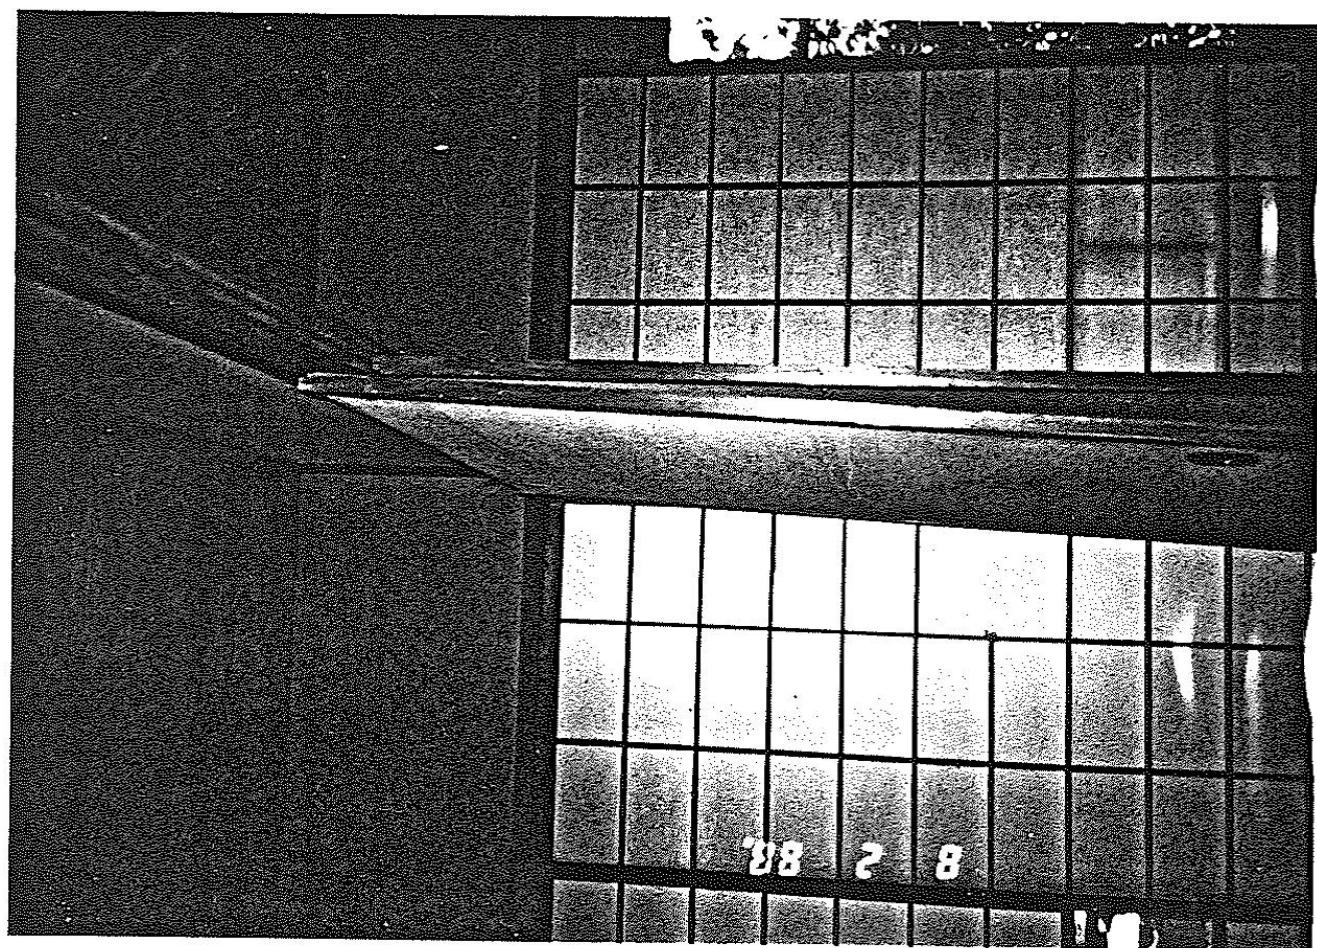
松風庵  
天井と壁の  
接合部分の  
破損

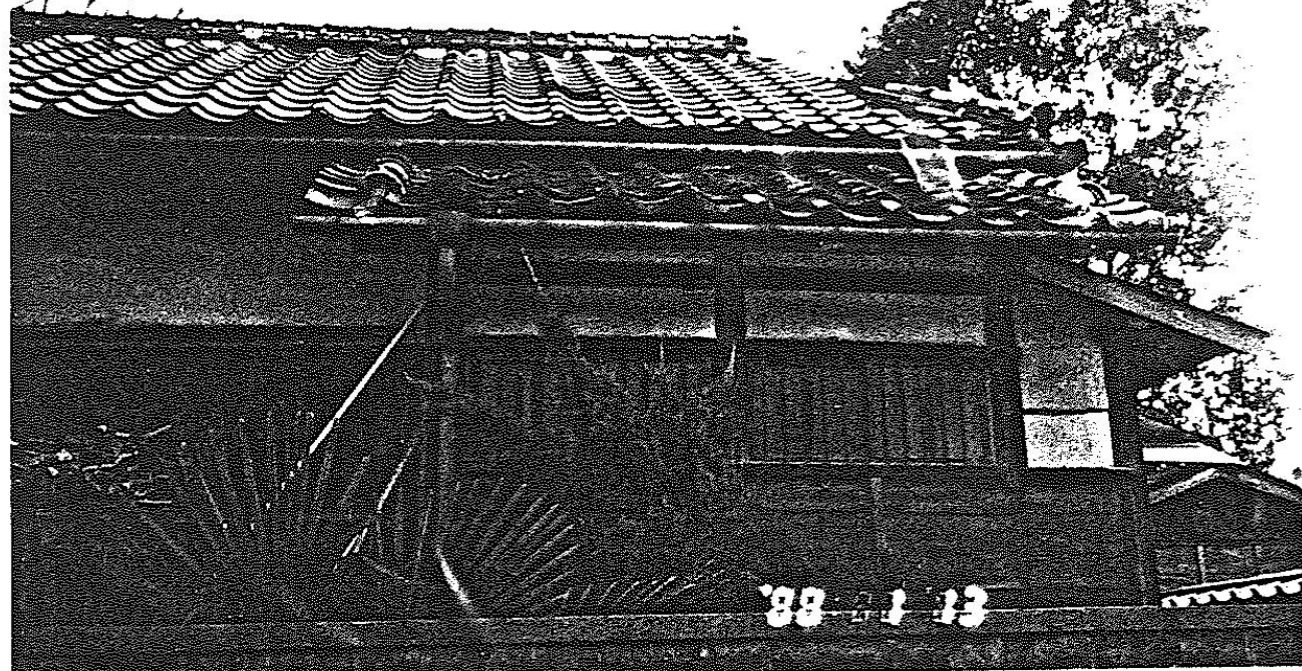
外部廻りでは、瓦のずれ、前者同様亜鉛引鉄板の腐食、雨樋の傷みが目立つほか、野地板、垂木の傷みも数ヶ処見られる。壁では、下見板について局部的にひどく破損している処もあり、戸袋も傾いている。床組では、すでに改修された以外の部分について、当面は問題なしと見られる。小屋組については前述したので省略する。

日本瓦の傷み  
シックイ壁亀裂

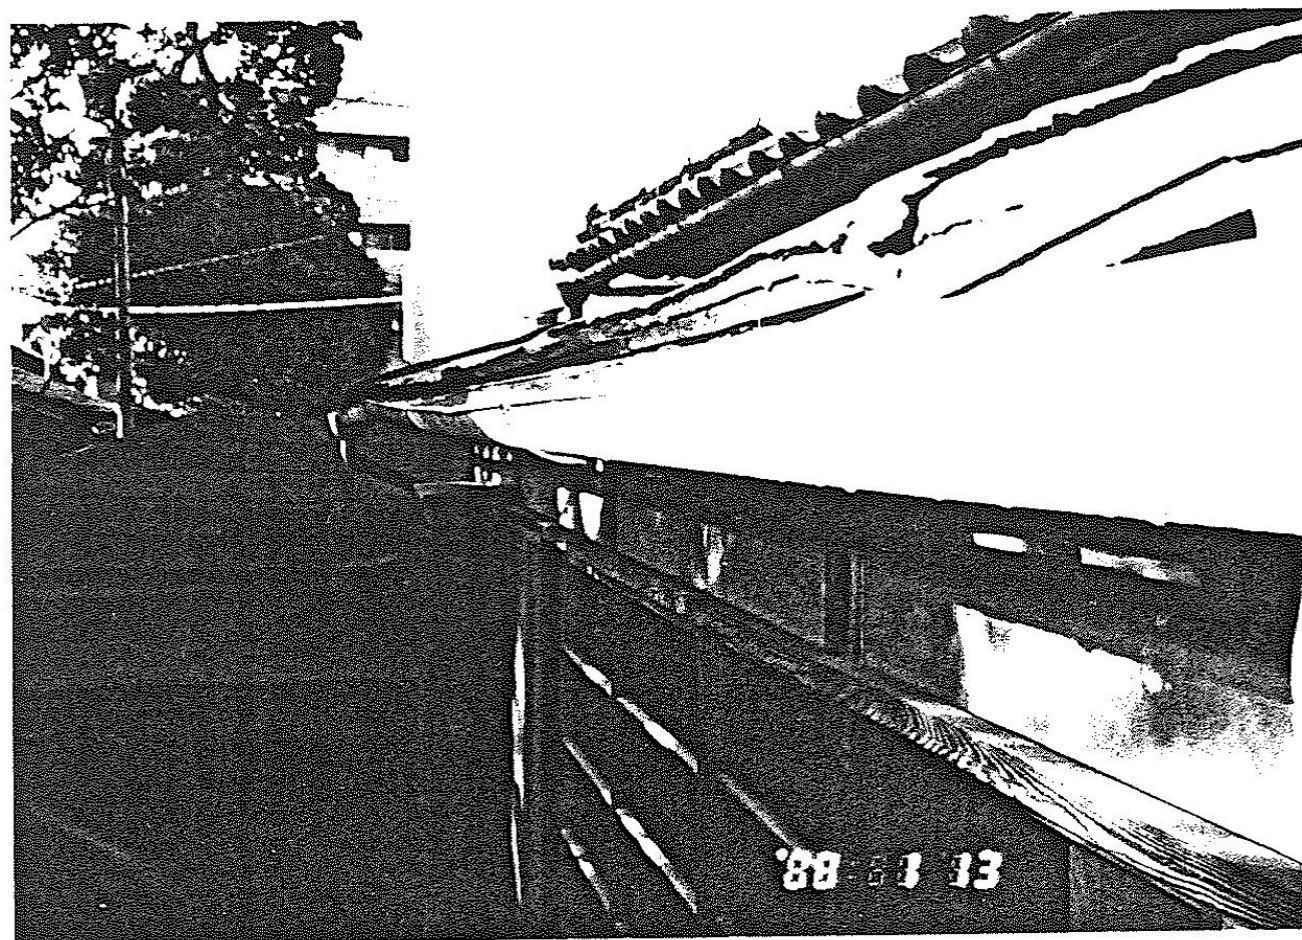
下屋 軒先の傷み

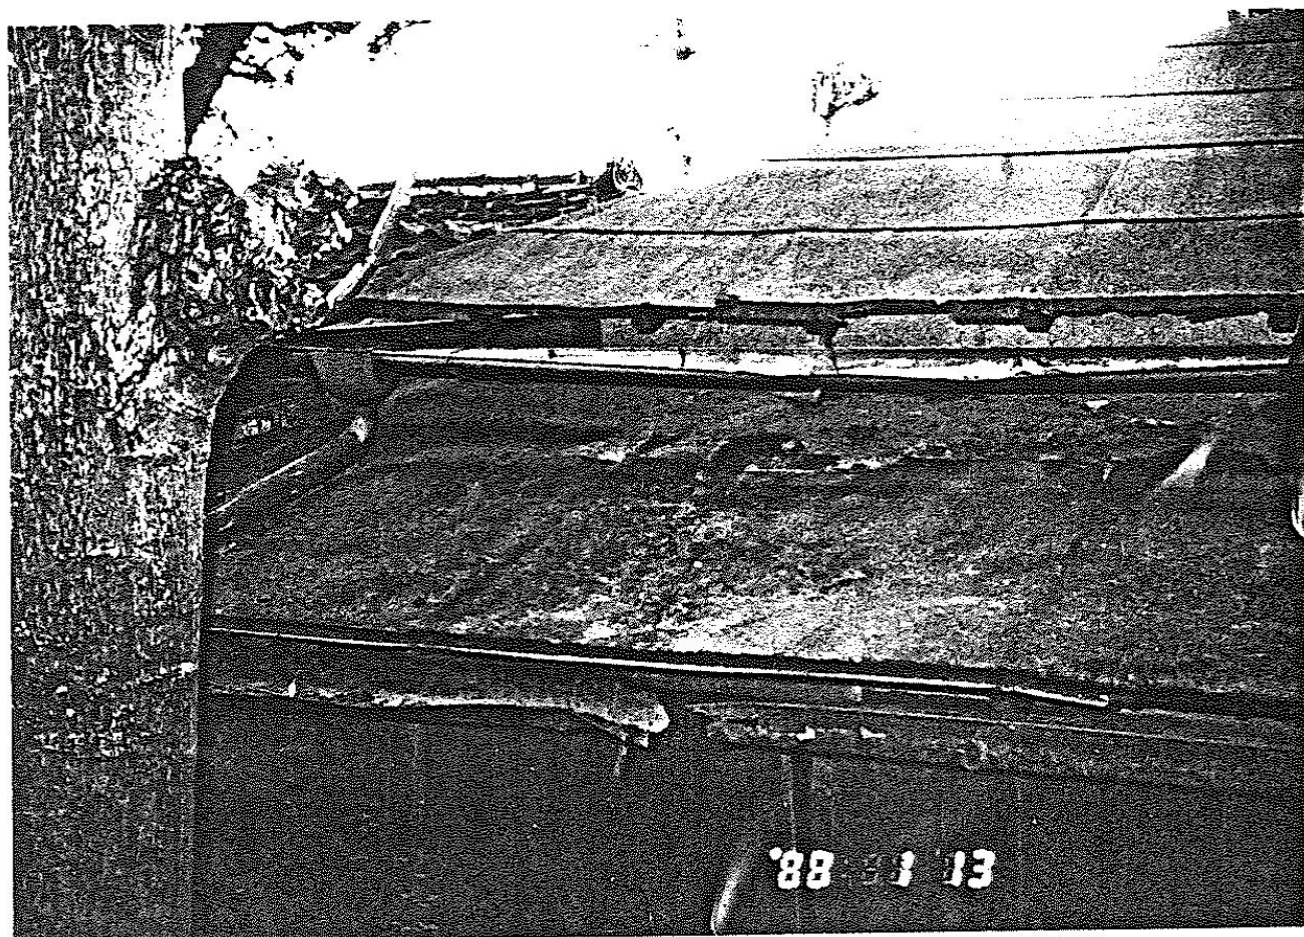
が進んでいる。屋根では、特に軒先部、又、雨樋は傷みがひどい。廊下の軒裏の一部には焼け焦げた跡があり、炭化して垂木の欠落もある。建具（特に雨戸）も悪い状態である。一方、積翠閣の室内は各部とも比較的良好であり、天井のはがれ、壁のひび割れ、床の間の框及び落とし掛けに虫害が目立つ他は、細部での破損が見られる程度であり、柱、床の狂いもわずかである。

前室 軒先部の  
傷み  
雨樋 破損

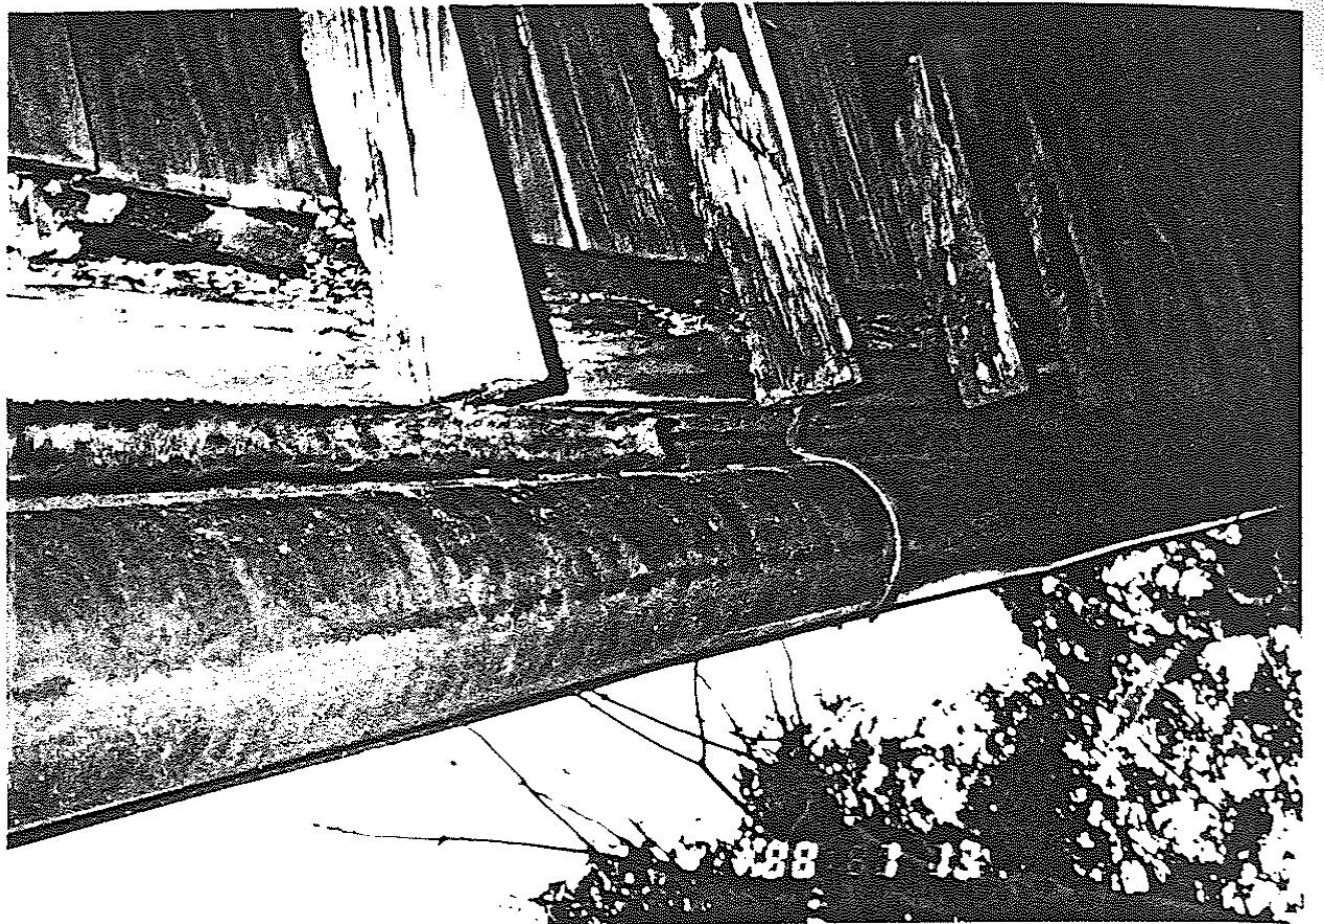
積翠閣  
下屋部分  
野地板 破損

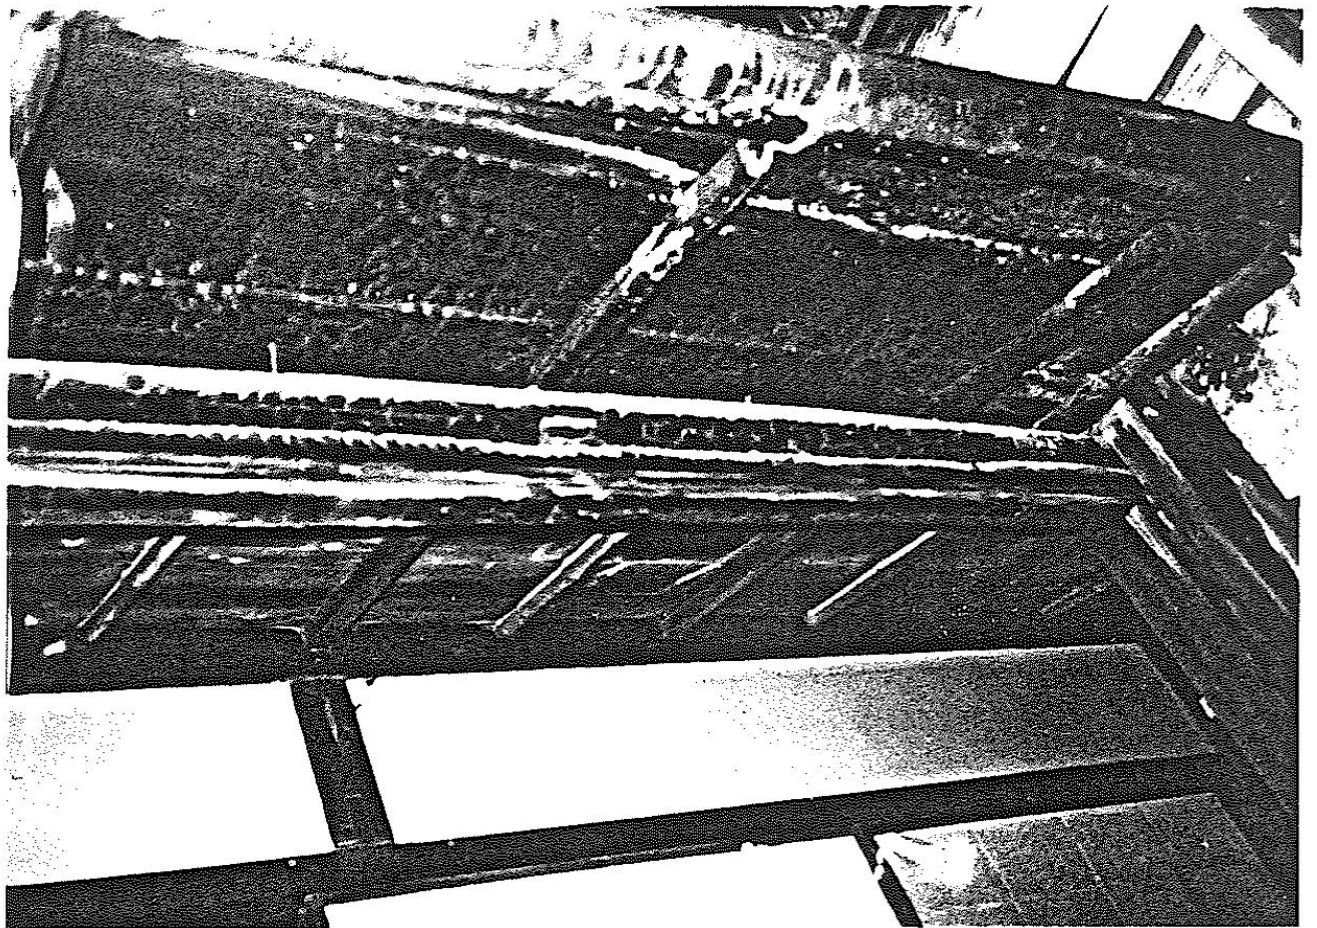
前室軒裏 焼焦  
跡
