# 星溪園建物調査概要報告書

星溪園建物調査委員会

今回、この調査は星溪園内にある、竹井氏より引き継がれた建物の老朽化が進み、その対応を考えざるをえなくなった為、市文化財としての建物を調査することを目的とする。

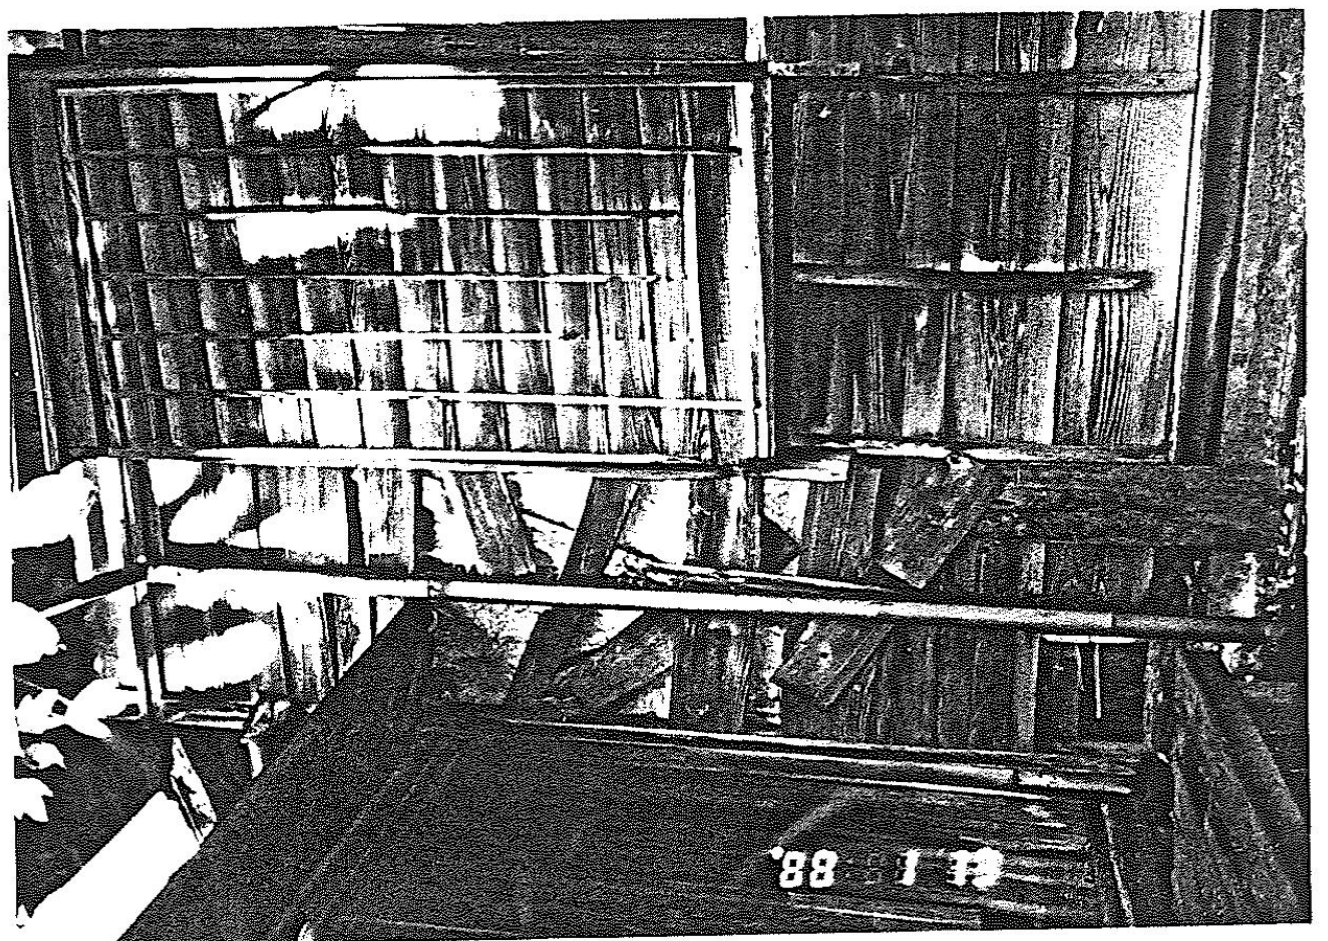
外部廻りでは、瓦のずれ、前者同様亜鉛引鉄板の腐食、雨樋の傷みが目立つほか、野地板、垂木の傷みも数ヶ処見られる。壁では、下見板について局部的にひどく破損している処もあり、戸袋も傾いている。床組では、すでに改修された以外の部分について、当面は問題なしと見られる。小屋組については前述したので省略する。

外壁 下見板  
破損及び  
傾き

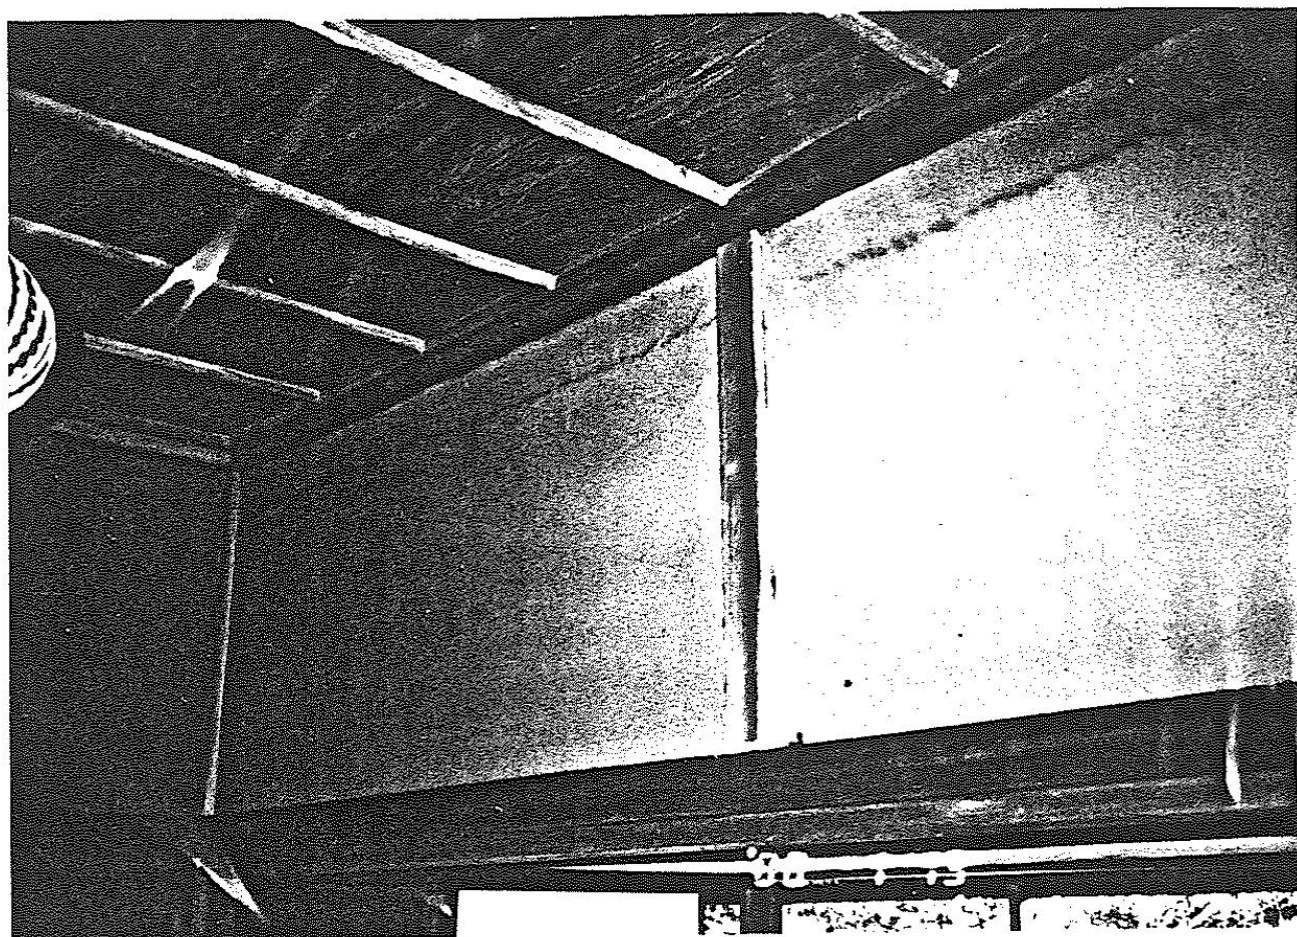
積翠閣  
壁龜裂

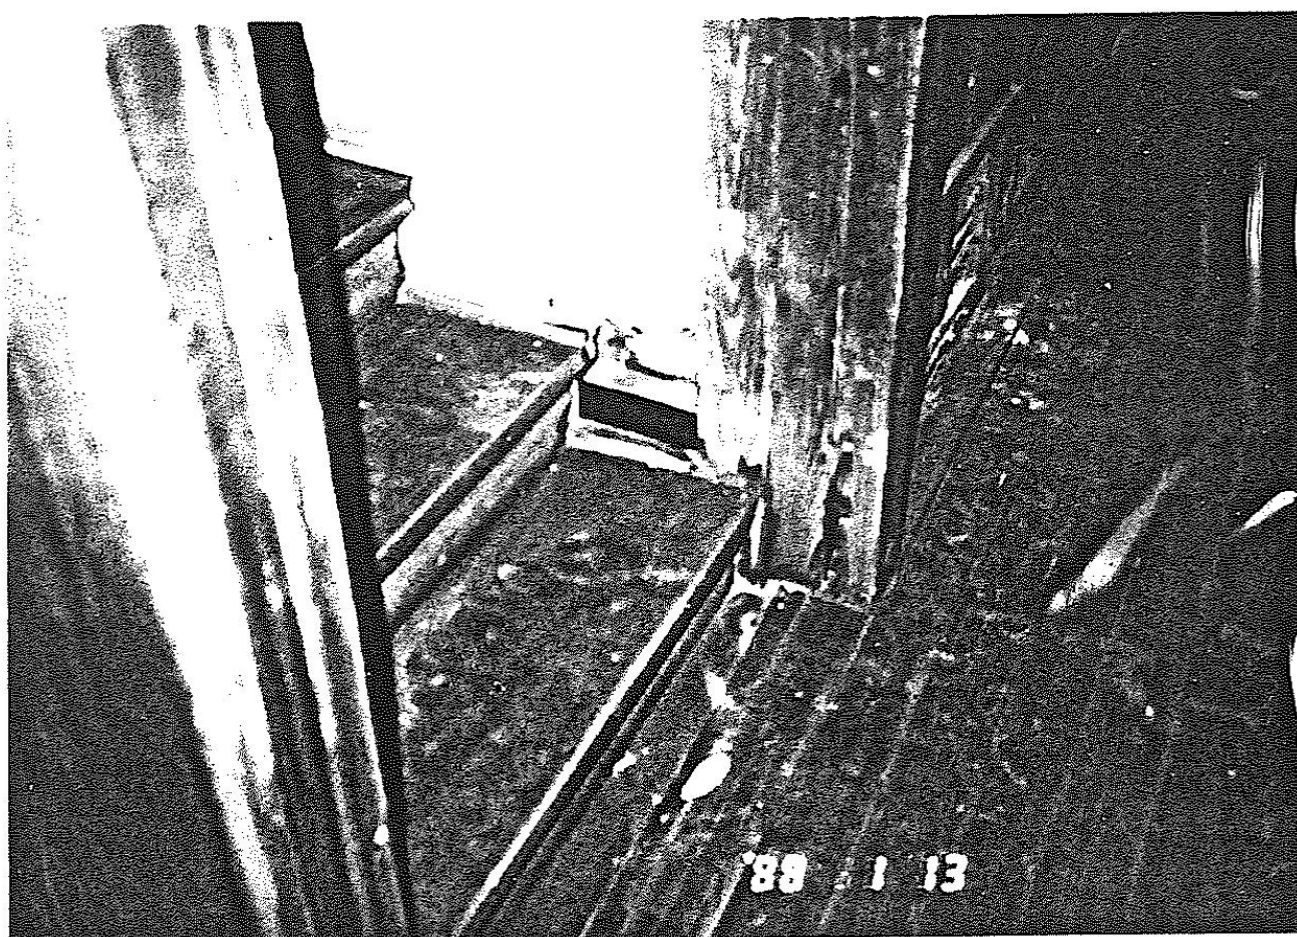
壁落

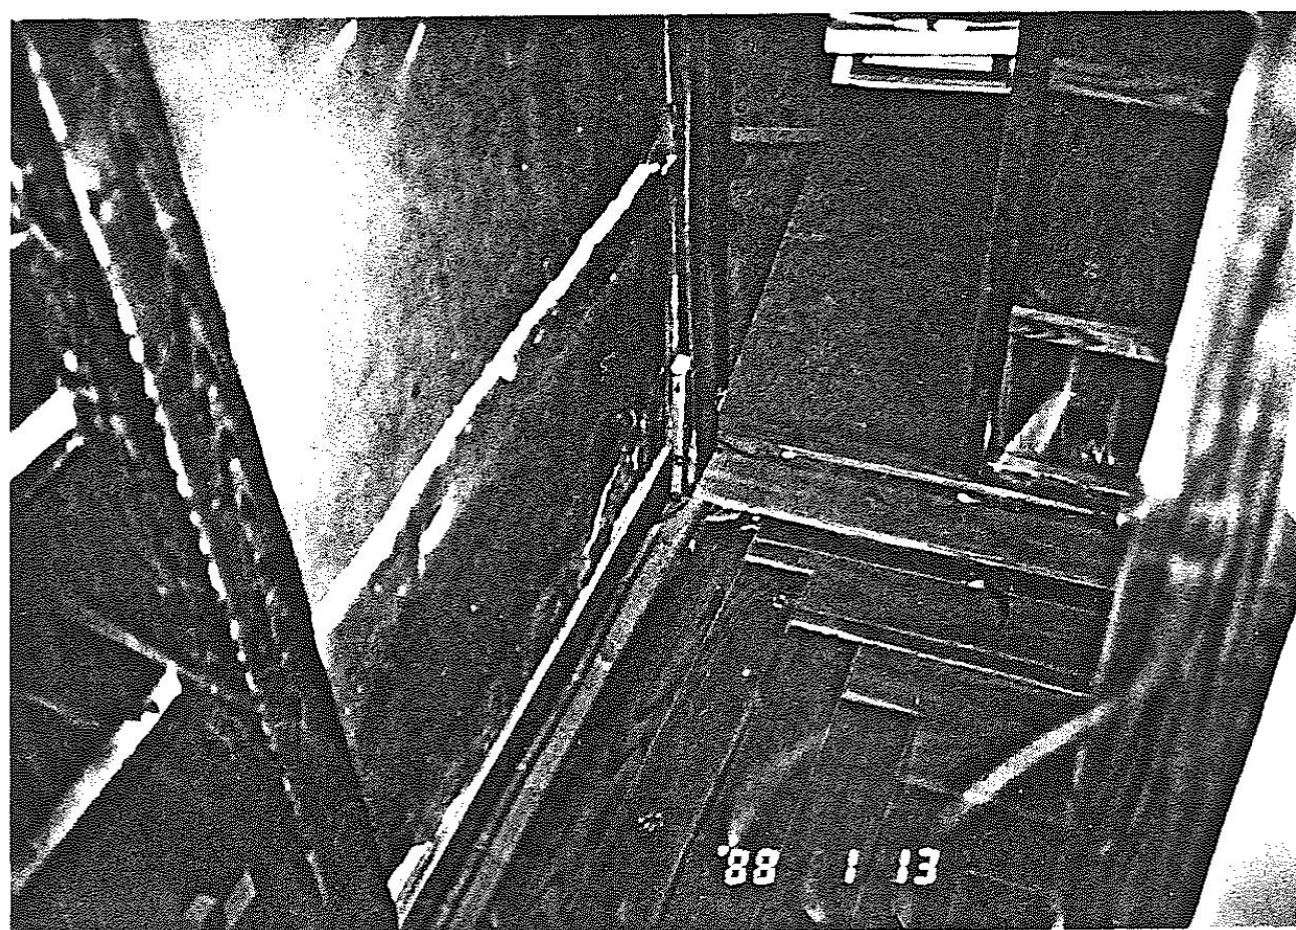
前室廊下  
補修  
腰壁龜裂
