埼玉県熊谷市南方遺跡調査会埋蔵文化財調査報告書

みなみ かた い せき **南 方 遺 跡 Ⅱ**

- 1 本書は、埼玉県熊谷市千代441番6に所在する南方遺跡(埼玉県遺跡番号65-016)の発掘調査報告書である。
- 2 本調査は、携帯電話無線基地局電波塔建設に伴う事前記録保存のための発掘調査であり、熊谷市南 方遺跡調査会が実施した。
- 3 本事業の組織は、第1章3のとおりである。
- 4 発掘調査期間は、平成25年1月15日から1月28日までである。 整理・報告書作成期間は、平成25年11月5日から平成26年3月25日までである。
- 5 発掘調査および本書の執筆・編集は、森田が行った。また、熊谷市教育委員会社会教育課職員の支援を受けた。
- 6 発掘調査の現場写真および遺物の写真撮影は、森田が行った。
- 7 本書にかかる資料は、熊谷市教育委員会で保管している。
- 8 本書の作成にあたり、下記の方々及び機関などからご教示、ご協力を賜った。記して感謝申しあげます。

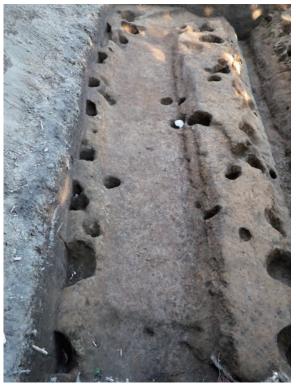
第1号溝・第1号柱穴列完掘状態(西より)

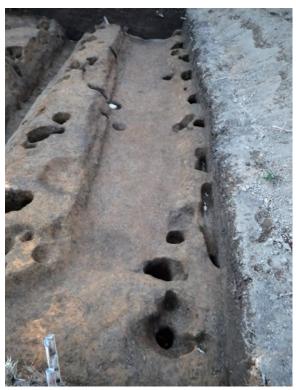
第1号溝・第1号柱穴列完掘状態(東より)

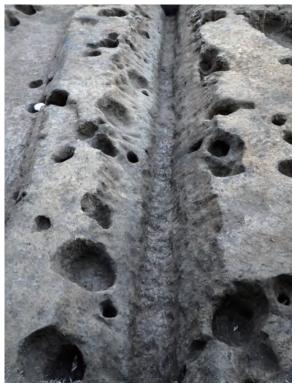
第2号溝・第2号柱穴列完掘状態(西より)

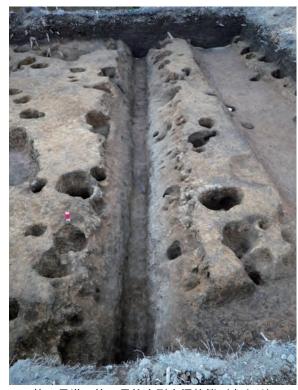
第2号溝・第2号柱穴列完掘状態(東より)

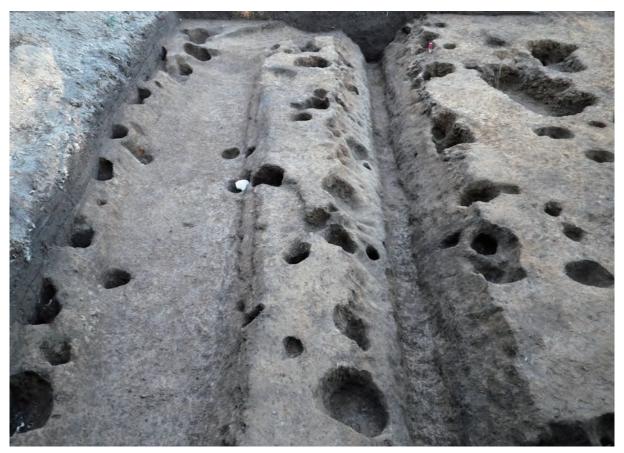
第1・2号溝完掘状況(西より)

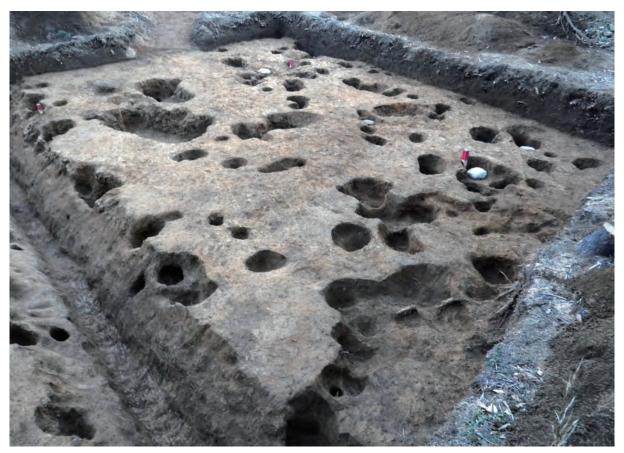
ピット群完掘状況(北西より)
