熊谷市指定文化財
ねぎしけながやもん
「根岸家長屋門」
保存修理工事報告書

2 0 1 2

埼玉県熊谷市教育委員会

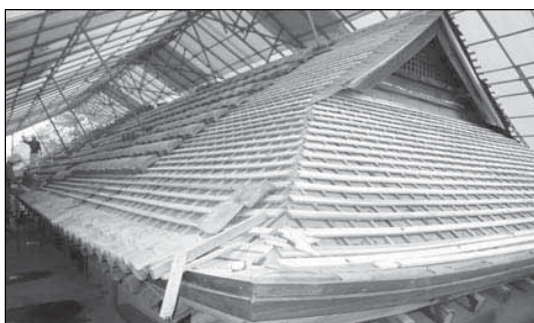
上記の合計重量をそれぞれの部位面積等に乗じると、本屋屋根は修理前で概ね49.2tの長期積載荷重が載っていたことが明らかとなった。このため、今回施工では屋根を空葺施工に変更したことで、屋根荷重は概ね33.8tとなり、修理前の屋根荷重に対して凡そ30%減の長期積載荷重に変更することが出来た。これにより、長屋門の骨格を成す構造部材への負荷も減じられ、次の抜本修理となるライフサイクルスパンにも奇与したと言える。

長屋門屋根 空葺き施工状況

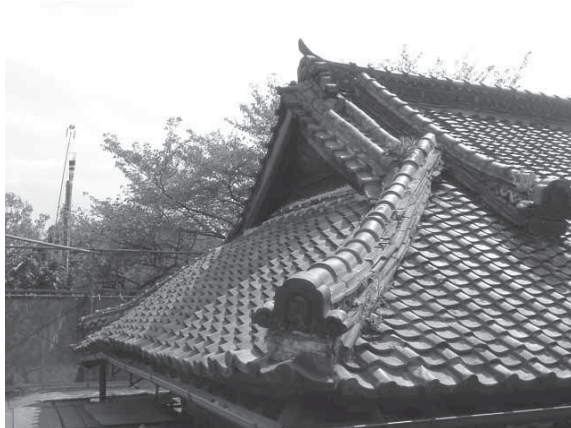
長屋門は経年による屋根破損が著しく、特に正面向かって右手となる南東隅の化粧地隅木・化粧飛檐隅木は折損しており、屋根隅棟を中心とした瓦の納まりにも不陸が生じていた。また、同様に背面側の北西隅も隅木が破損しており、屋根隅棟そのものが脱落している状況であった。また、平部においても瓦がずれ落ちている箇所が多く見受けられ、それらが小屋裏への雨漏りの要因となっていた。また、正面中央間の鏡柱等にも、化粧構造材にも腐朽箇所が認められた。なお、各部の詳細な破損状況は以下の通りとなる。

15 修理前 北西棟廻り

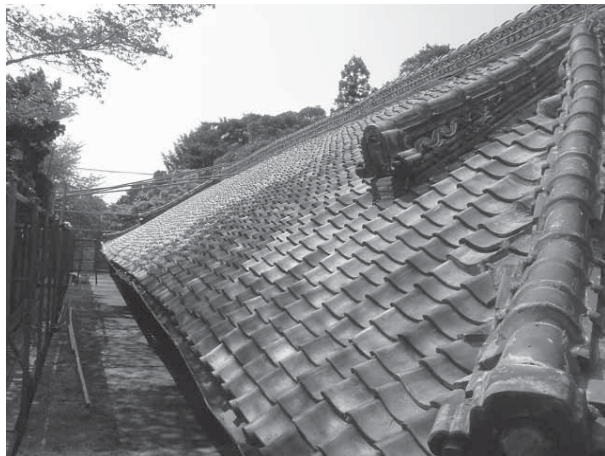
東南隅に配される化粧地隅木と飛檐隅木が屋根荷重の影響で折損し、隅棟中心とした屋根瓦の納まりに隙間が生じていた。また、軒の隅反りも著しい不陸が生じており、その廻りの構成部材が落下する危険性さえも秘めていたことから、鉄骨角パイプを差し込んで頬杖補強を修理前まで行っていた。また、同様に北西隅も東南隅ほど著しくはなかったが小屋裏内で部材が折損しており、屋根及び軒廻りに不陸が生じていた。これらの不陸に伴って小屋裏内には雨漏りが生じており、また、野地板も現状は小間返張りとなっていたことから、屋根瓦のズレ破損に伴って各所で漏水痕が確認された。更にもその影響を受け、小屋組構造材となる中引梁が部分的に腐朽している箇所も確認された。軒先廻りに関しては化粧隅木の破損影響を受け、茅負・裏甲が四周ともに大きな不陸を生じさせ、軒唐草瓦の納まりまでも影響を及ぼしていた。一方、妻飾りとなる入母屋破風については、東面の登裏甲に腐朽があった程度で、東西面とも水切・前包・狐格子を含め、著しい破損箇所は見受けられなかった。その他、後補材となる塩ビ製軒樋関係については破損が著しく、適切な雨水排水勾配が取れないほどうねりが著しい状況にあった。

17 修理前 南東隅

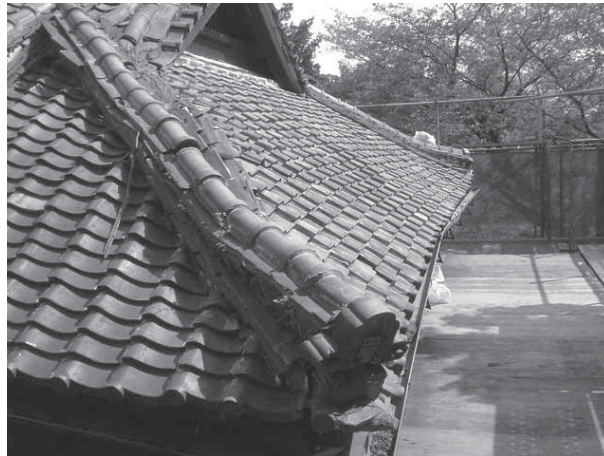
18 修理前 北西隅

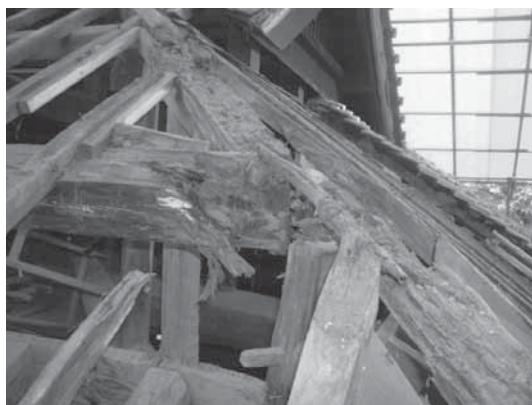
22 隅木廻り 腐朽状況

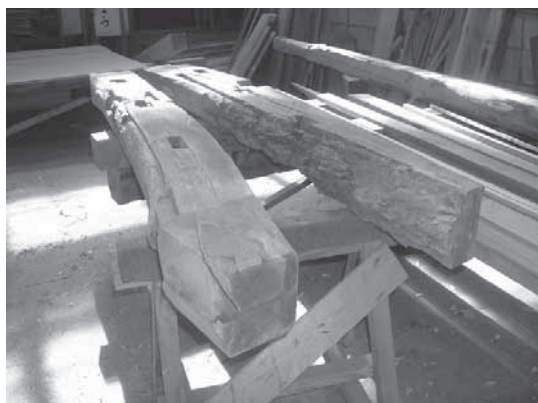
23 隅木腐朽状況

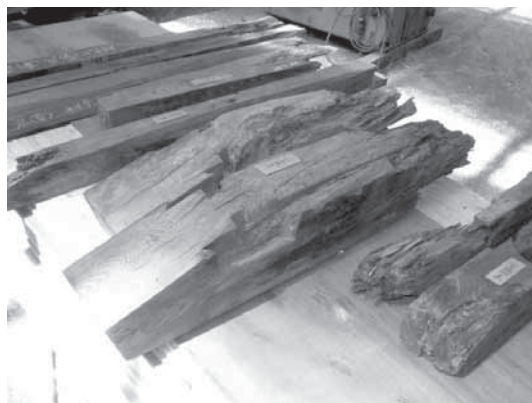
24 隅木腐朽状況

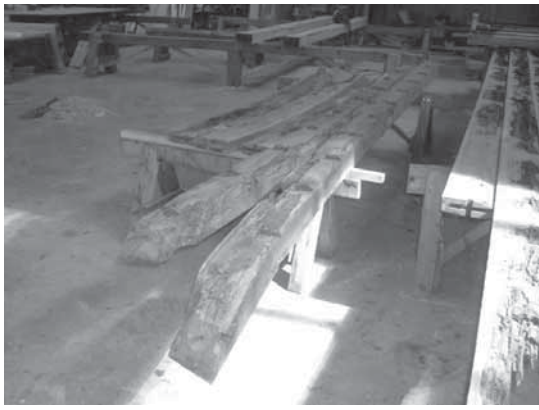
25 茅負腐朽状況

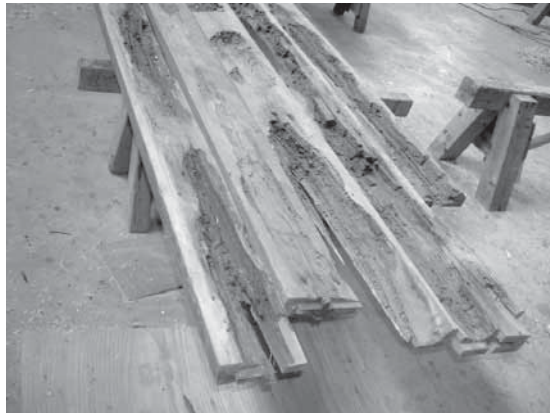
26 裏甲腐朽状況

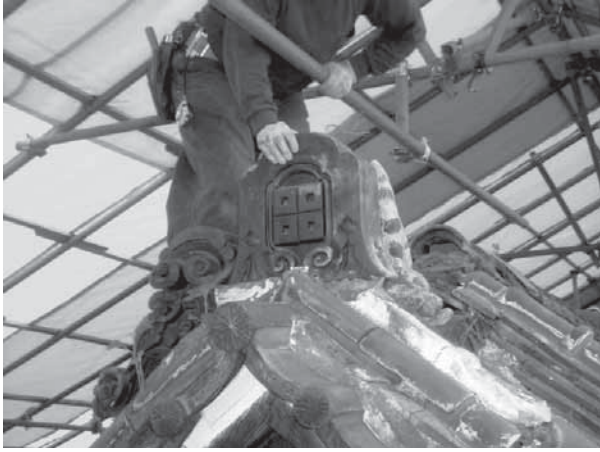
41 大棟鬼瓦解体

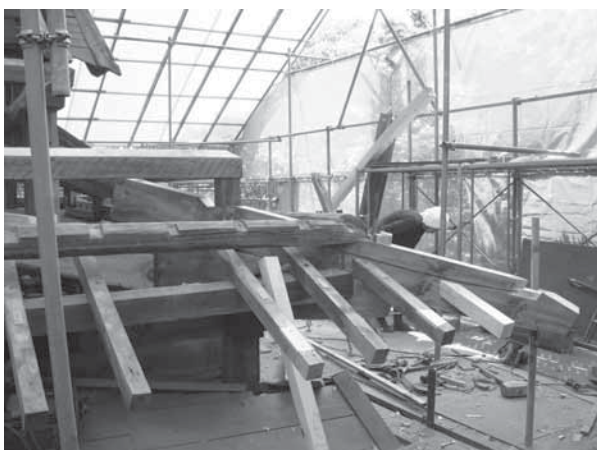
59 隅木廻り修理

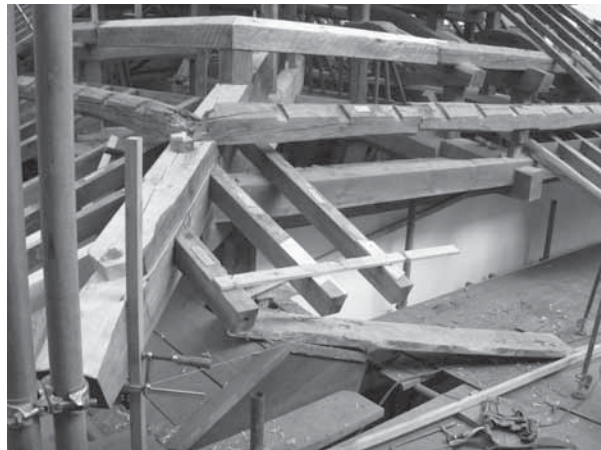
60 隅木廻り修理

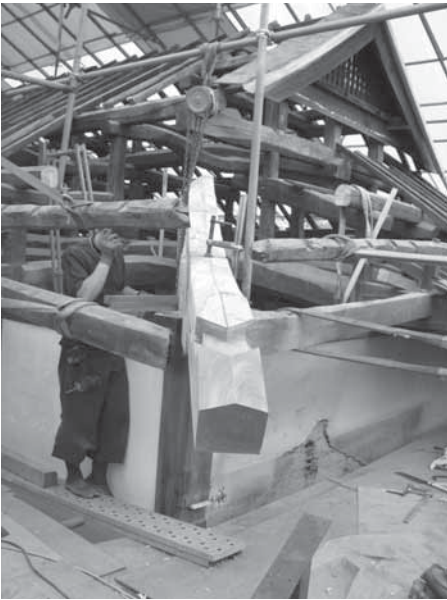
6 1 南東隅木設置

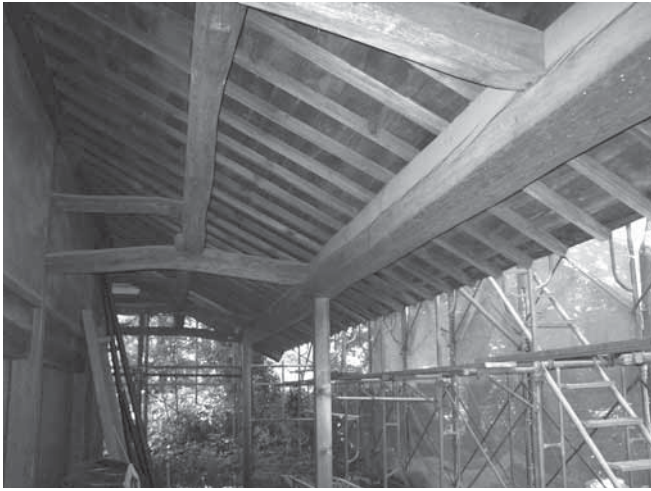
73 下屋修理完了

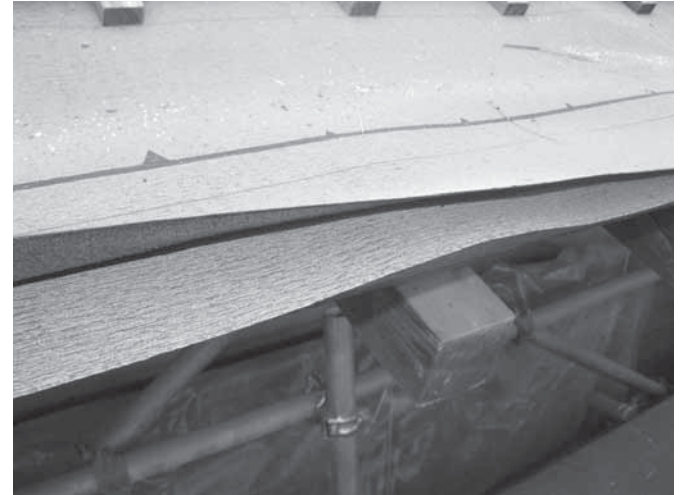
76 ルフイング二重張り

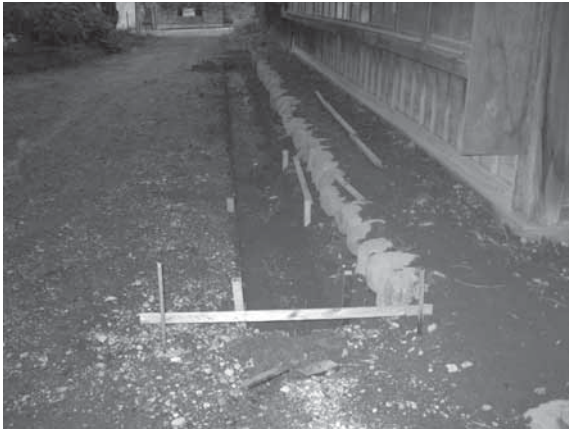
110 雨落ち溝施工

111 雨落ち溝施工

- (1) **取り合い補修** 化粧隅木取替え工事並びに屋根工事に際して、その取り合い部を一旦解体し、組立仕上げにおいて現況に復した。
- (2) **樋関係** 今回工事では本屋・下屋の軒先に取り付く後補軒樋関係を全て撤去し、屋根工事完了後に本屋背面中央通路分のみステンレス製箱樋(茶色、118×108×厚0.4)を渡した。また、その両端にはステンレス製円形縦樋(茶色、φ75×厚0.4)を取り付け、雨水を下屋屋根に落とす形態を取った。
- (3) **雨落ち** 正面・背面・側面の唐草瓦先端に位置する雨落ちにトレンチを行い、幅0.5m×深0.5mの溝を設けて、雨水が自然浸透するようにした。なお、溝には碎石(ピリ石)を敷設し、溝周囲を半割した孟宗竹にて囲んだ。
- (4) **下屋螻羽** 下屋螻羽水切が漆喰仕上げとなっていたが、螻羽瓦を使用してこれを納めた。
- (5) **建具補修** 明治期の改修で設置された、南面出窓の腐朽が著しい窓枠や建具棧等の取替補修、また、縦格子孔の塞ぎ補修を行い、古色塗り塗装を施して違和感無きように整備した。この他、破損ガラスおよび透明ガラスを全て曇りガラスに取替を行い、踏襲を図った。一方、西部屋北側一本引きの板戸破損が著しいものは補修を行い、締め直しのうえ再用を図った。

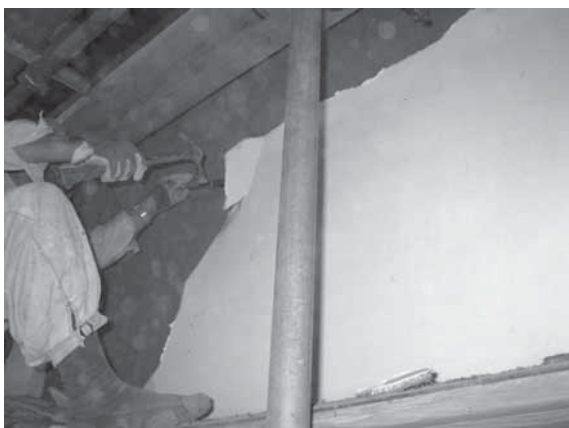
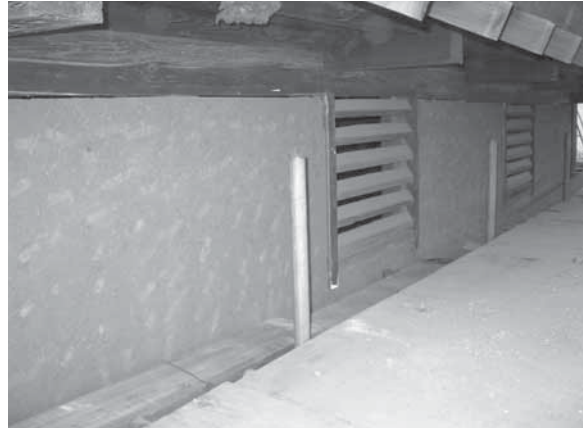
116 既存喰壁掻き落し

117 既存喰壁掻き落し

- (1) **漆喰掻き落とし** 調査によって既存の白漆喰が後補であることが確認されたため、周囲木部の適切な養生を施した上で、漆喰と中塗土の掻き落としを施した。なお、撤去した漆喰と中塗土は分別し、漆喰のみ適切な処分を施した。また、中塗土については斑直し再利用できるよう、養生を施した。
- (2) **斑直し** 解体によって凹凸が生じた壁面補正を施すため、掻き落としした中塗土及び新規購入の荒壁土を用いて付け直し、表面が平滑になるように仕上げた。
- (3) **中塗り** 斑直し乾燥後、改めて中塗土を全体的に塗り付け、漆喰下地として平滑になるように仕上げた。
材料 イ) 荒木田土 2分篩いを通したもの 10 ロ) 川砂 1分篩いを通したもの 10
ハ) 中塗り苧 7分切り 1.5
- (4) **上塗り** 上塗りは痕跡に基づき、鼠漆喰塗り仕上げとした。塗りは金鍍仕上げ 2回塗りとし、最初の工程では塗厚を2mmとして前工程で行った中塗りの微妙な不陸調整をした。そしてその水引加減を見計らい、2回目の仕上げを塗厚1mm程度として一方向に定めて押さえ、仕上げを行った。また、割れ防止のために不要な水分を表面に残さない様、表層確認も併せて行った。なお、この色合いについては見本を数点作成し、経年劣化による脱色も見込んだうえで色を決定した。最終仕上げとして、十分に乾燥した鼠漆喰表面にハイドロサームHSを塗布し、横降りの雨に打たれても鼠漆喰が雨垂れしない様に対処した。
材料 イ) 石灰 20kg ロ) 貝灰 10kg ハ) 木麻切り 800g ニ) 角又 850g ホ) 灰墨 8袋
ヘ) 石粉 2ℓ ト) 壁油 0.5ℓ

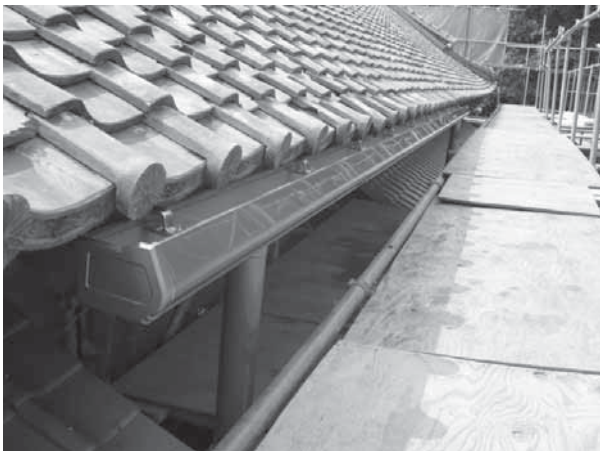
122 背面軒樋取付け

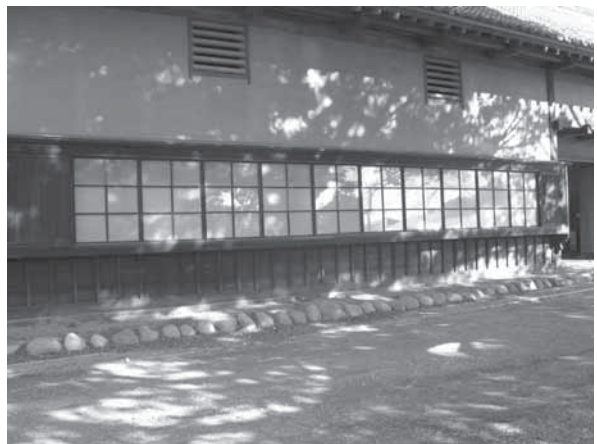
123 すりガラス設置

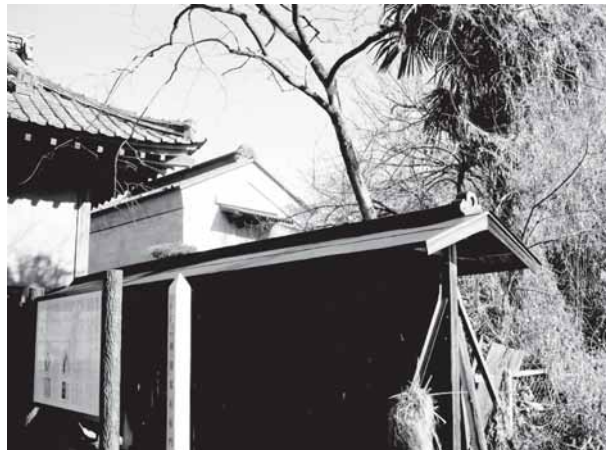
125 袖塀屋根塗装
