# 星溪園建物調査概要報告書

星溪園建物調査委員会

今回、この調査は星溪園内にある、竹井氏より引き継がれた建物の老朽化が進み、その対応を考えざるをえなくなった為、市文化財としての建物を調査することを目的とする。

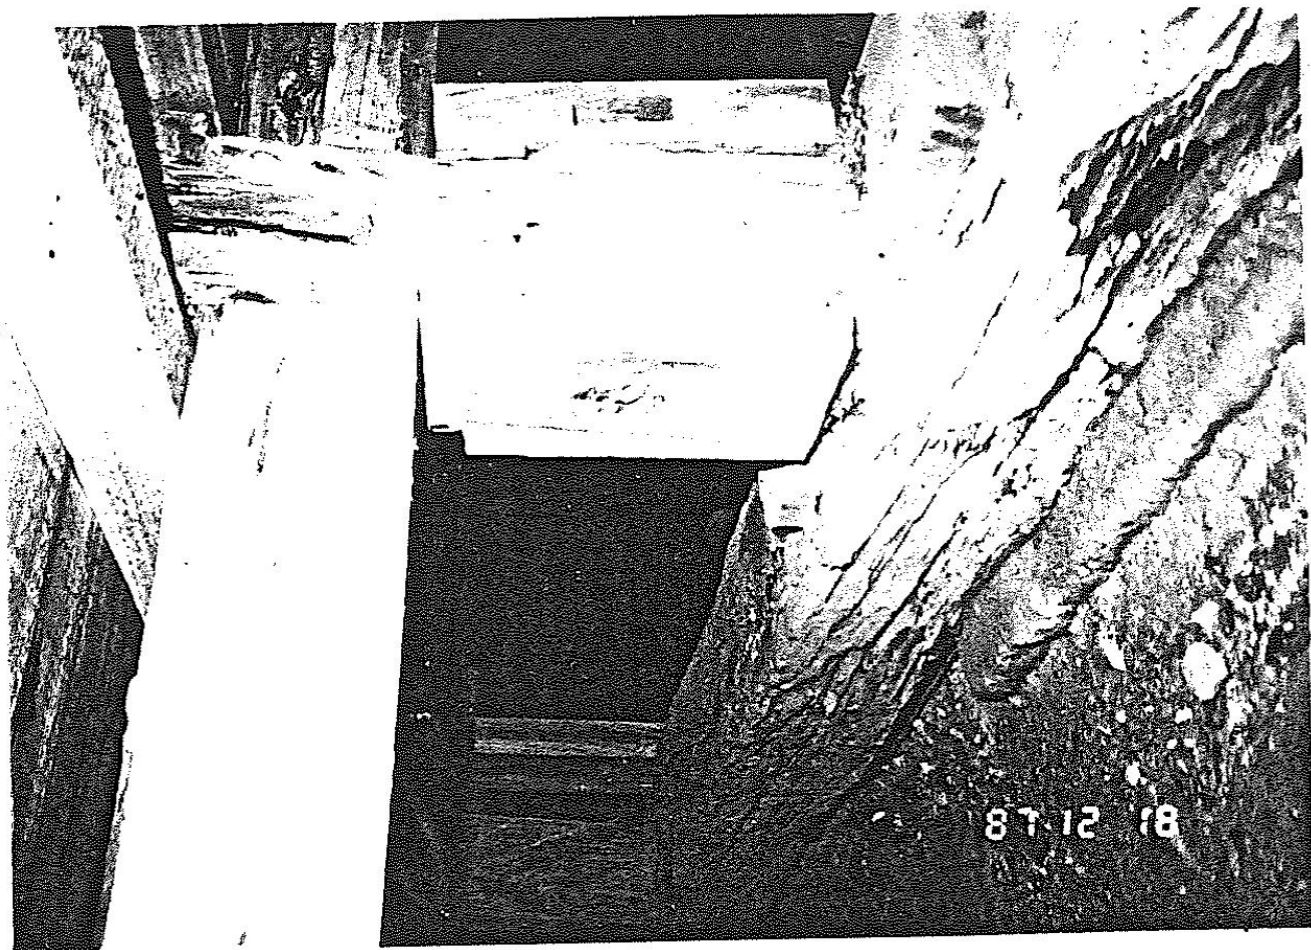
土台は多少の差はあるが全体的に腐朽が進み、一部欠損している箇所もある。

8  
星溪寮  
土台の腐朽.
