発行：熊谷市立江南文化財センター

## TOPICS

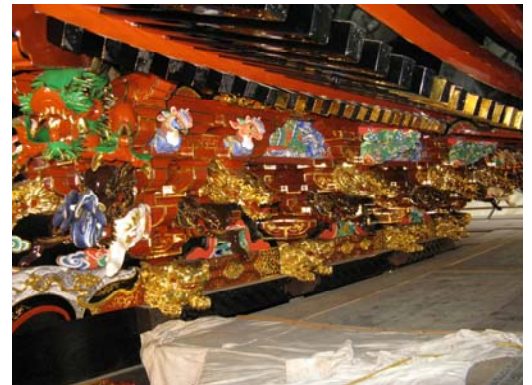
修理が終了した本殿軒下の彫刻と彩色

妻沼の歓喜院聖天堂では、平成15年から本殿の保存修理工事を実施していますが、本殿を覆っている仮設の屋根と足場が平成22年3月で撤去されるにあたり、完成した建物上部を希望者に有料で公開するイベントが、平成22年3月25日～31日に行われました。

本保存修理工事は、平成22年度に全てが終了し、平成23年6月に一般公開される予定となっています。

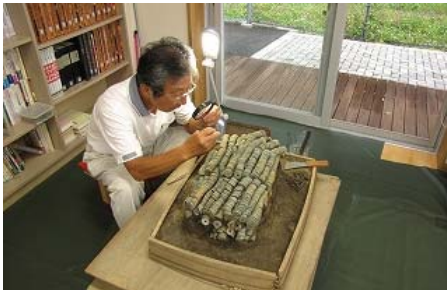
埋蔵銭クリーニング作業風景

埋蔵銭は発掘現場から土の付いた状態で取り上げましたが、時間の経過とともに乾燥が進み、土台のひび割れや古銭の崩落等が生じてきました。そこで平成21年度に土台の固定、クリーニング（埋め土や容器の痕跡と思われる植物片の除去）、現状の図面作成作業を実施しました。また崩壊してしまった場合、出土状態を復元できるように3D計測も行いました。3Dデータときれいになった埋蔵銭の写真をホームページ「熊谷市の文化財」に掲載いたしましたので、どうぞご覧ください！

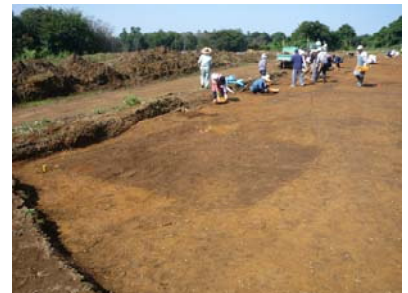
試掘調査での遺跡の確認は、遺物の有無と遺構（人為的な痕跡）の有無によりわかります。遺物は土器や埴輪、石器などが出てくるか見ます。土器は江戸時代以降の新しいものか、古いものかで判別します。自然の石と石器の違いは、加工の痕跡を見極めます。遺構は自然堆積の地層（地山）と人為的な痕跡が埋没した土（覆土）を見極めます。具体的には、1. 土の色、2. 締り・固さ、3. 混入物、4. 覆土範囲の形状の違いで確認します。右の写真は発掘調査で住居跡を見つけた状態です。

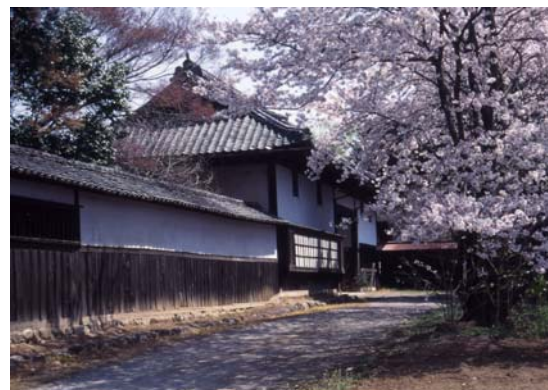
この長屋門は、二層造、瓦葺で東に寄せて門口としています。広い間取とした西側の部屋を武道場としたとされ、明治以後は物産の展示場、養蚕部屋としても使われ、西へ取り付く長屋には博物館のさきがけとされる「菟古舎（かいこしゃ）」を開館し、吉見百穴の出土品などの考古資料を展示していました。

本年、根岸氏はものづくり大学横山研究室の協力を得ながら、屋根を主とした緊急の改修工事を実施しています。市では長屋門を保存していくため、根岸氏へ補助金を交付し、改修事業を進めています。次号では長屋門の建築構造について紹介します。

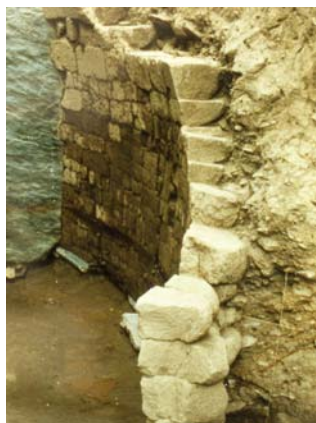
彩の国くまがやドームの東 350m ほど先のこんもりした森、ここに市指定史跡の大塚古墳があります。これは直径 35m、現高 3.5m を誇る円墳です。昭和 57 年 7 月、古墳中央の石室は、天井石が落ちかけ危険な状況になっていたために、天井石を安全な場所に移し、兼ねて石室の調査をすることにしました。地元の人の話では、昔はこの中に人が集い、宴を開いたこともあったそうです。かぶさった泥を除けていくと、天井石は半円形で天井部のちょうど半分の大ささでした。天井石の移動には、庭石運搬のプロである植木屋さんに頼みました。その石を目にした彼は「こりゃ 3 トン以上はあるでー」と驚きとも嘆きともとれる声を漏らしました。しかし、チェーンと滑車を巧みに使い天井石を徐々に外へ移動してくれました。天井石を除き、きれいにした石室の中は驚きの連続でした。

石室は樽型で長さ 4.2m、最大幅 3.4m の広さがありました。奥の壁になっている 1 枚の緑泥片岩の高さは 2.75m もあり、左右の壁に使われた角閃石安山岩は精巧に削られて上下左右隙間なく組み合わさっていました。その壁は上に行くほど大きな石 (30×40×50 cm) が使われており、内面全体を通して削られているのです。その上、横の列はほぼ同じ大きさの石が使用され、時には下の石との段差を鍵型に加工していました。全体では上に行くほど狭くなるようなドーム型に、そして奥の壁も内側に 10° 程度の傾斜を形作り、重い天井石の重量を全体的に分散させる見事な設計で作られていたのです。その場にいた全員はその精密な様子に見とれてしまいました。そんな高度な技術力を結集した石室を持つ大塚古墳は、1400 年もの間、地元の方々に保護され続けています。
