昭和52年度熊谷市埋蔵文化財調査報告

楊井薬師寺古墳発掘調査報告書

熊谷市教育委員会

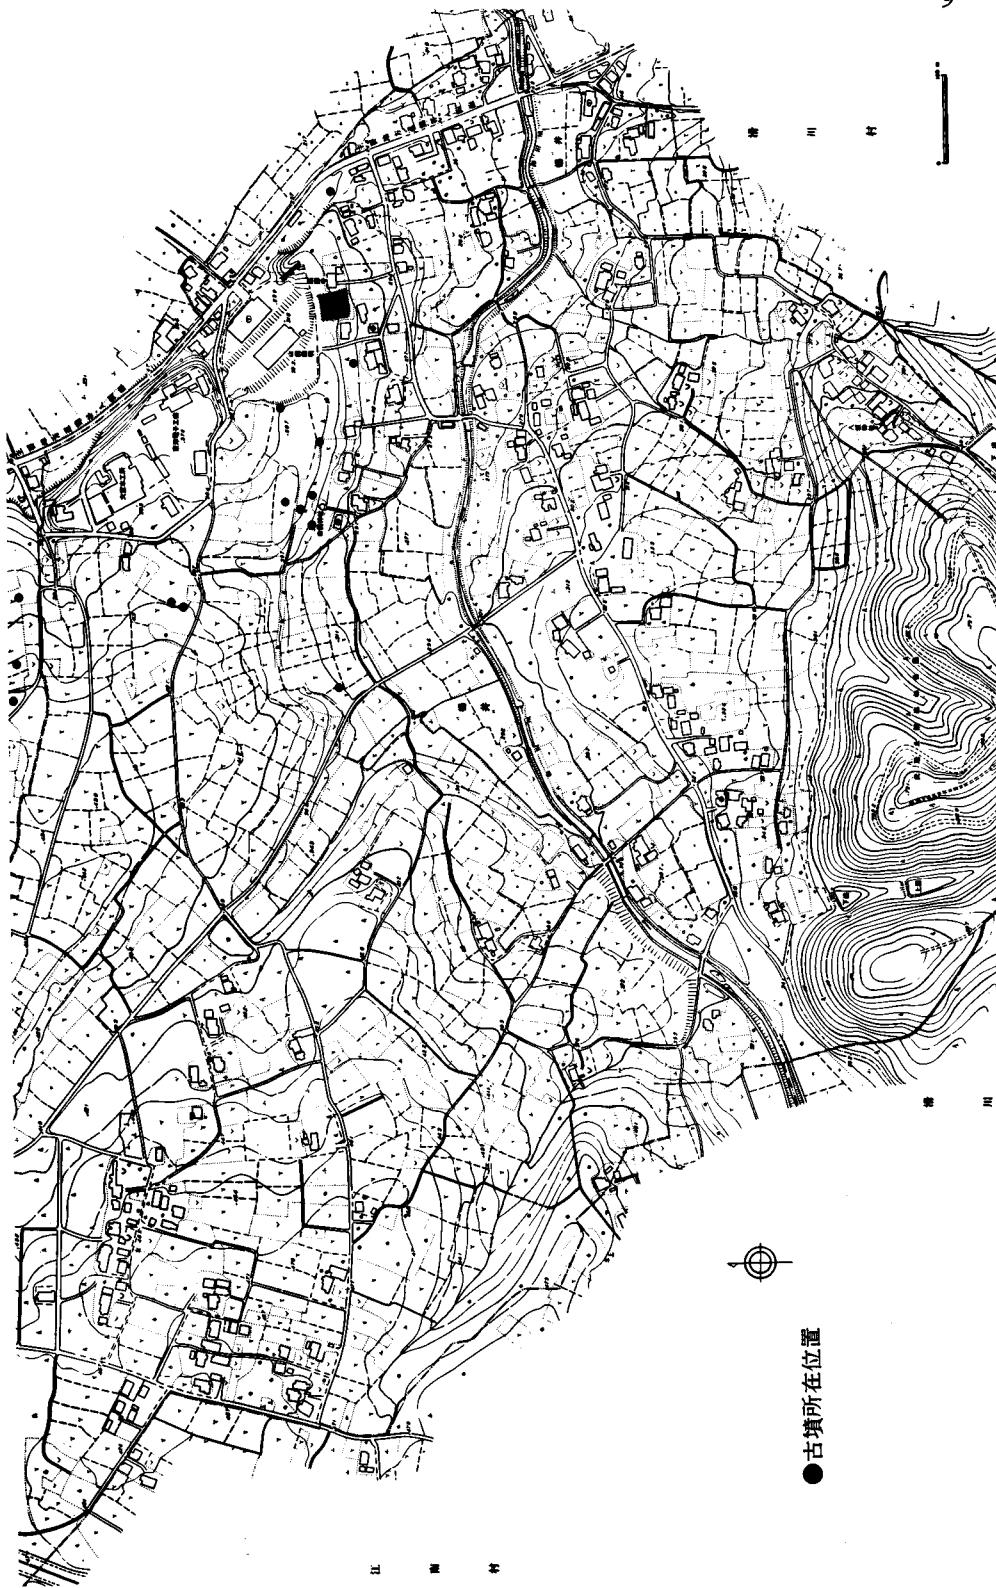
第2図 位置図

●古墳所在位置

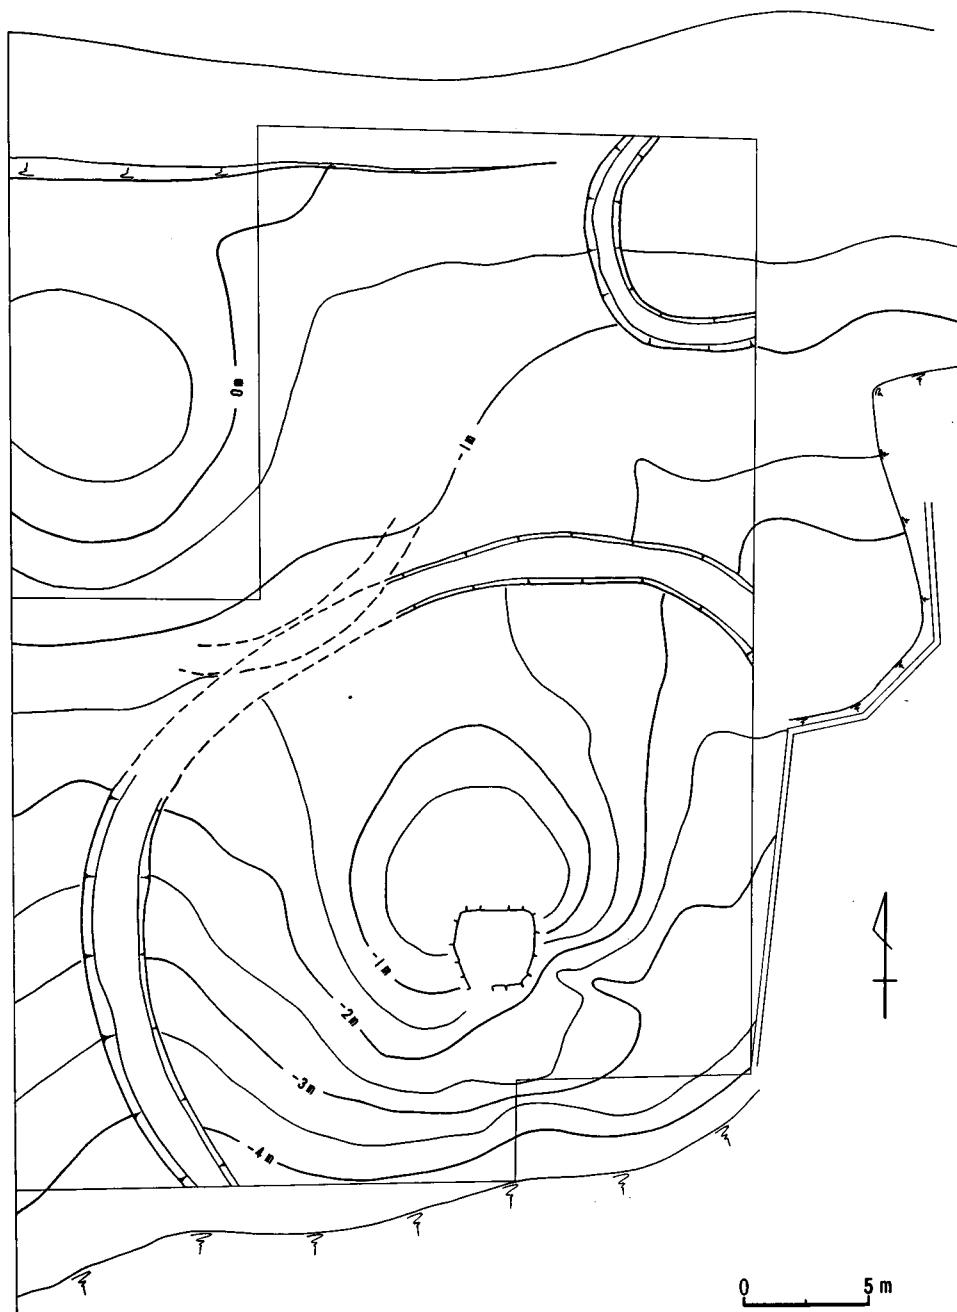
第3図 遺跡全測図

調査地は、前記した貞末氏が掘られた瀬戸山遺跡に隣接し、和田川のつくる解析谷に面する南斜面に立地し、標高は36m～32mである。調査地内には3基の古墳が認められ、調査団は各古墳を薬師寺第1～3号古墳と呼称した。このうち薬師寺第2号古墳は熊谷市教育委員会と薬師寺の間で現状保存の措置がとられることになり、薬師寺第1号古墳と第3号古墳の調査が行われた。薬師寺第1号古墳は径32mの円墳で、瀬戸山古墳群中では大型のものにあたる。周堀は幅約1.5～2mで全周すると思われるが、南側は土砂の採掘で破壊され、東側は薬師寺境内にのび、調査が及ばなかった。主体部は凝灰質砂岩を用いた横穴式石室で、南に開口する。しかし、玄室部を除くと、後世の破壊にあい、その形状をとどめていない。第2号古墳の周堀と一部重なり合い、第1号古墳の周堀が第2号古墳のそれを切ってつくられている。第2号古墳は現状保存されることになり、一部周堀の調査が行なわれたのみである。第3号古墳は当初古墳として認められなかつたが、調査過程で検出されたものである。墳丘は削平され、周堀と主体部の一部が検出された。規模は径約10mの円墳で、周堀は一周するものと思われるが、北と東側は調査区域外に伸び完掘されていない。主体部の破壊は顕著で、玄室根石の一部と棺床の一部が検出されたのみであった。

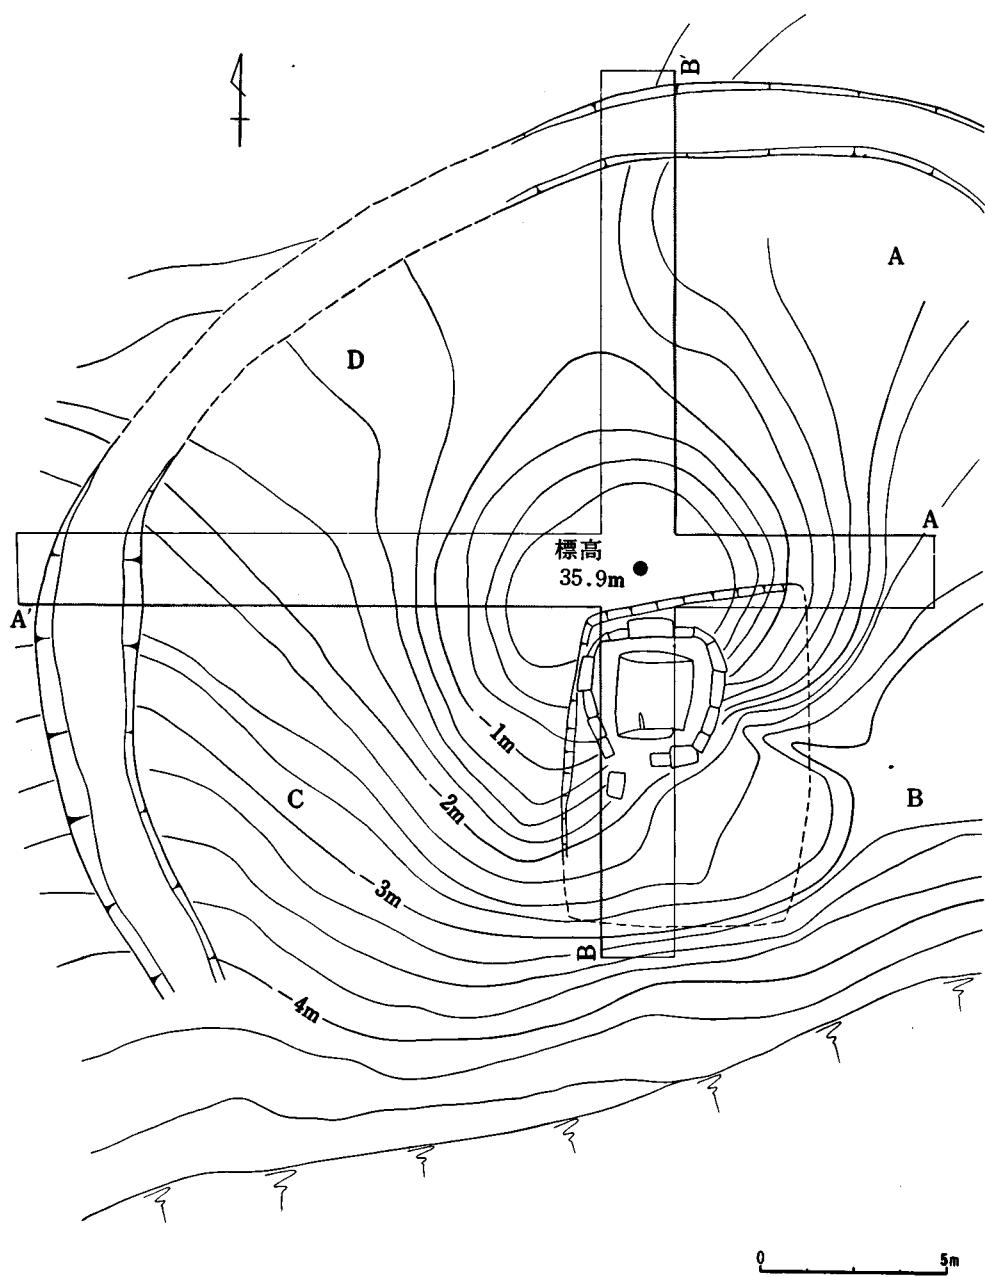
第4図 第1号古墳実測図

第1号古墳は調査地の南に位置する。古墳の立地する地表は標高35.9mから31.4mにあり、その比高差は約3mに達する。調査は、古墳を十字に幅2mのセクションベルトを残し、4つの区域に分けて行った。区は便宜上北東部から時計回りにA～D区とし、A区から開始した。調査地一帯はこれまで竹林で被れ、抜根に苦労した。その影響で古墳に伴う施設（主体部、葺石・埴輪列等）の破壊に神経を使った。幸い、櫛の類や葺石は認められず、また、埴輪消滅後の古墳であることも判明した。

調査は、抜根後、墳丘を土層毎に剥ぎ、主体部の確認に努めた。特に第III層以下は凝灰質砂岩の碎石片が認められ、部分的に碎石片は薄い層をなしていた。また、墳丘中心部に近い土層は周辺部のものに比べると堅くしまられており、版築されていることが認められた。A区での調査はこうして墳丘基盤まで掘り下げられたが、主体部は検出されず、B・C区に存する可能性が大きくなつた。この作業に並行して周堀の検出に力を注いだ。調査前第1号古墳の規模を径20m内外と推定していたこともあって、周堀の検出が中心より予想外に離れている事に驚いた。周堀幅は約1.5m～2mで、礫混じりのロームを掘り窪めてつくられている。しかし、調査地南端になると基盤上に黒色土が厚く堆積し、周堀はこの黒色土中につくられる。周堀検出の過程で3基の土壙が検出され、墳丘中心部から第1～第3土壙とした。各土壙とも表土中からつくられ、第1土壙、第2土壙は礫混じりのロームを掘り窪めている。第2土壙・第3土壙はまた周堀を壊してつくられている。出土遺物は、第1土壙中から人骨片・寛永通宝18枚（6枚1組の6連錢が3）、素焼きの杯形土器2が検出された。第2土壙中からも寛永通宝が検出されている。3基の土壙とも江戸期のものであり、薬師寺と関係のある墓であろうが、石碑等の傍証を示すもののがなく、その性格は明らかでない。

調査の主力はB・C区に移り、主体部の検出に努めた。主体部は当初で予想した見かけ上の中心より約1.5m南に奥壁、そして、セクションベルトを挟んでB・C区に東壁・西壁が検出され、南に開口する横穴式石室であることが判明した。石室の中心はセクションベルトにかかるため、急ぎ土層の図をつくり、ベルトを取り払い、石室内の土砂の除去に努めた。この作業中、石室内から長さ約244cm、幅約200cm、厚さ94cm（いずれも最大長）の天井石が検出され、石室の破壊にともない室内に落下したことが判明した。室内への落下は天井石と棺床面間に厚さ約50cmの土砂がつまっており、石室構築時からの時間の経過が考えられる。石室は奥壁の保存がよく、ほぼ現状を維持しているものと思われるが、西側壁の石は第2段以上を失っている。石室の羨道にあたる部分は破壊が著しく、根石まで抜かれており、詳細は不明である。石材はすべて凝灰質砂岩を使用している。また、石室の周囲の土層は各壁の補強のため堅く版築され、石材を支えている。

A～D区の調査を通して、周堀の検出に努めたが、古墳の南と東側の部分は調査できなかった。検出された周堀から考察すると、最大幅約2.9m、最小幅1.7mで、深さは基盤ローム層まで達する

が、西から南側にかけては黒色土が厚く、ローム層まで達していない。しかし、この部分の表土からの深さは北側のそれに比べれば深さも幅も大きい。北西部の周堀は他の部分に比べると浅く、検出に困難をきわめた。また、この部分は第2号古墳の周堀と一部重複し、慎重に調査を進めた結果、当古墳の周堀が第2号古墳のそれを一部壊してつくられていることが認められた。周堀から復元される古墳の径は約32cmであることが判明した。古墳の墳丘は斜面上に立地するため盛り土の厚さも一様でなく、古墳南側に多量の土が盛られている。古墳頂部は基盤層（第IX層黒色土）から275cm盛土され、黒色土・褐色土・礫混じりの土が互層に積まれている。特に石室の周囲の土層（各壁から約3m程の幅をもつ）は堅く版築され、各土層に石室石材である凝灰質砂岩の碎石片が薄い層をなす如く入っており、石室構築過程が推測される。出土遺物は石室内から陶磁片と破損した鉄製品が検出された。また、墳丘内特に第VII・VIII層から五領期の土器が検出されている。

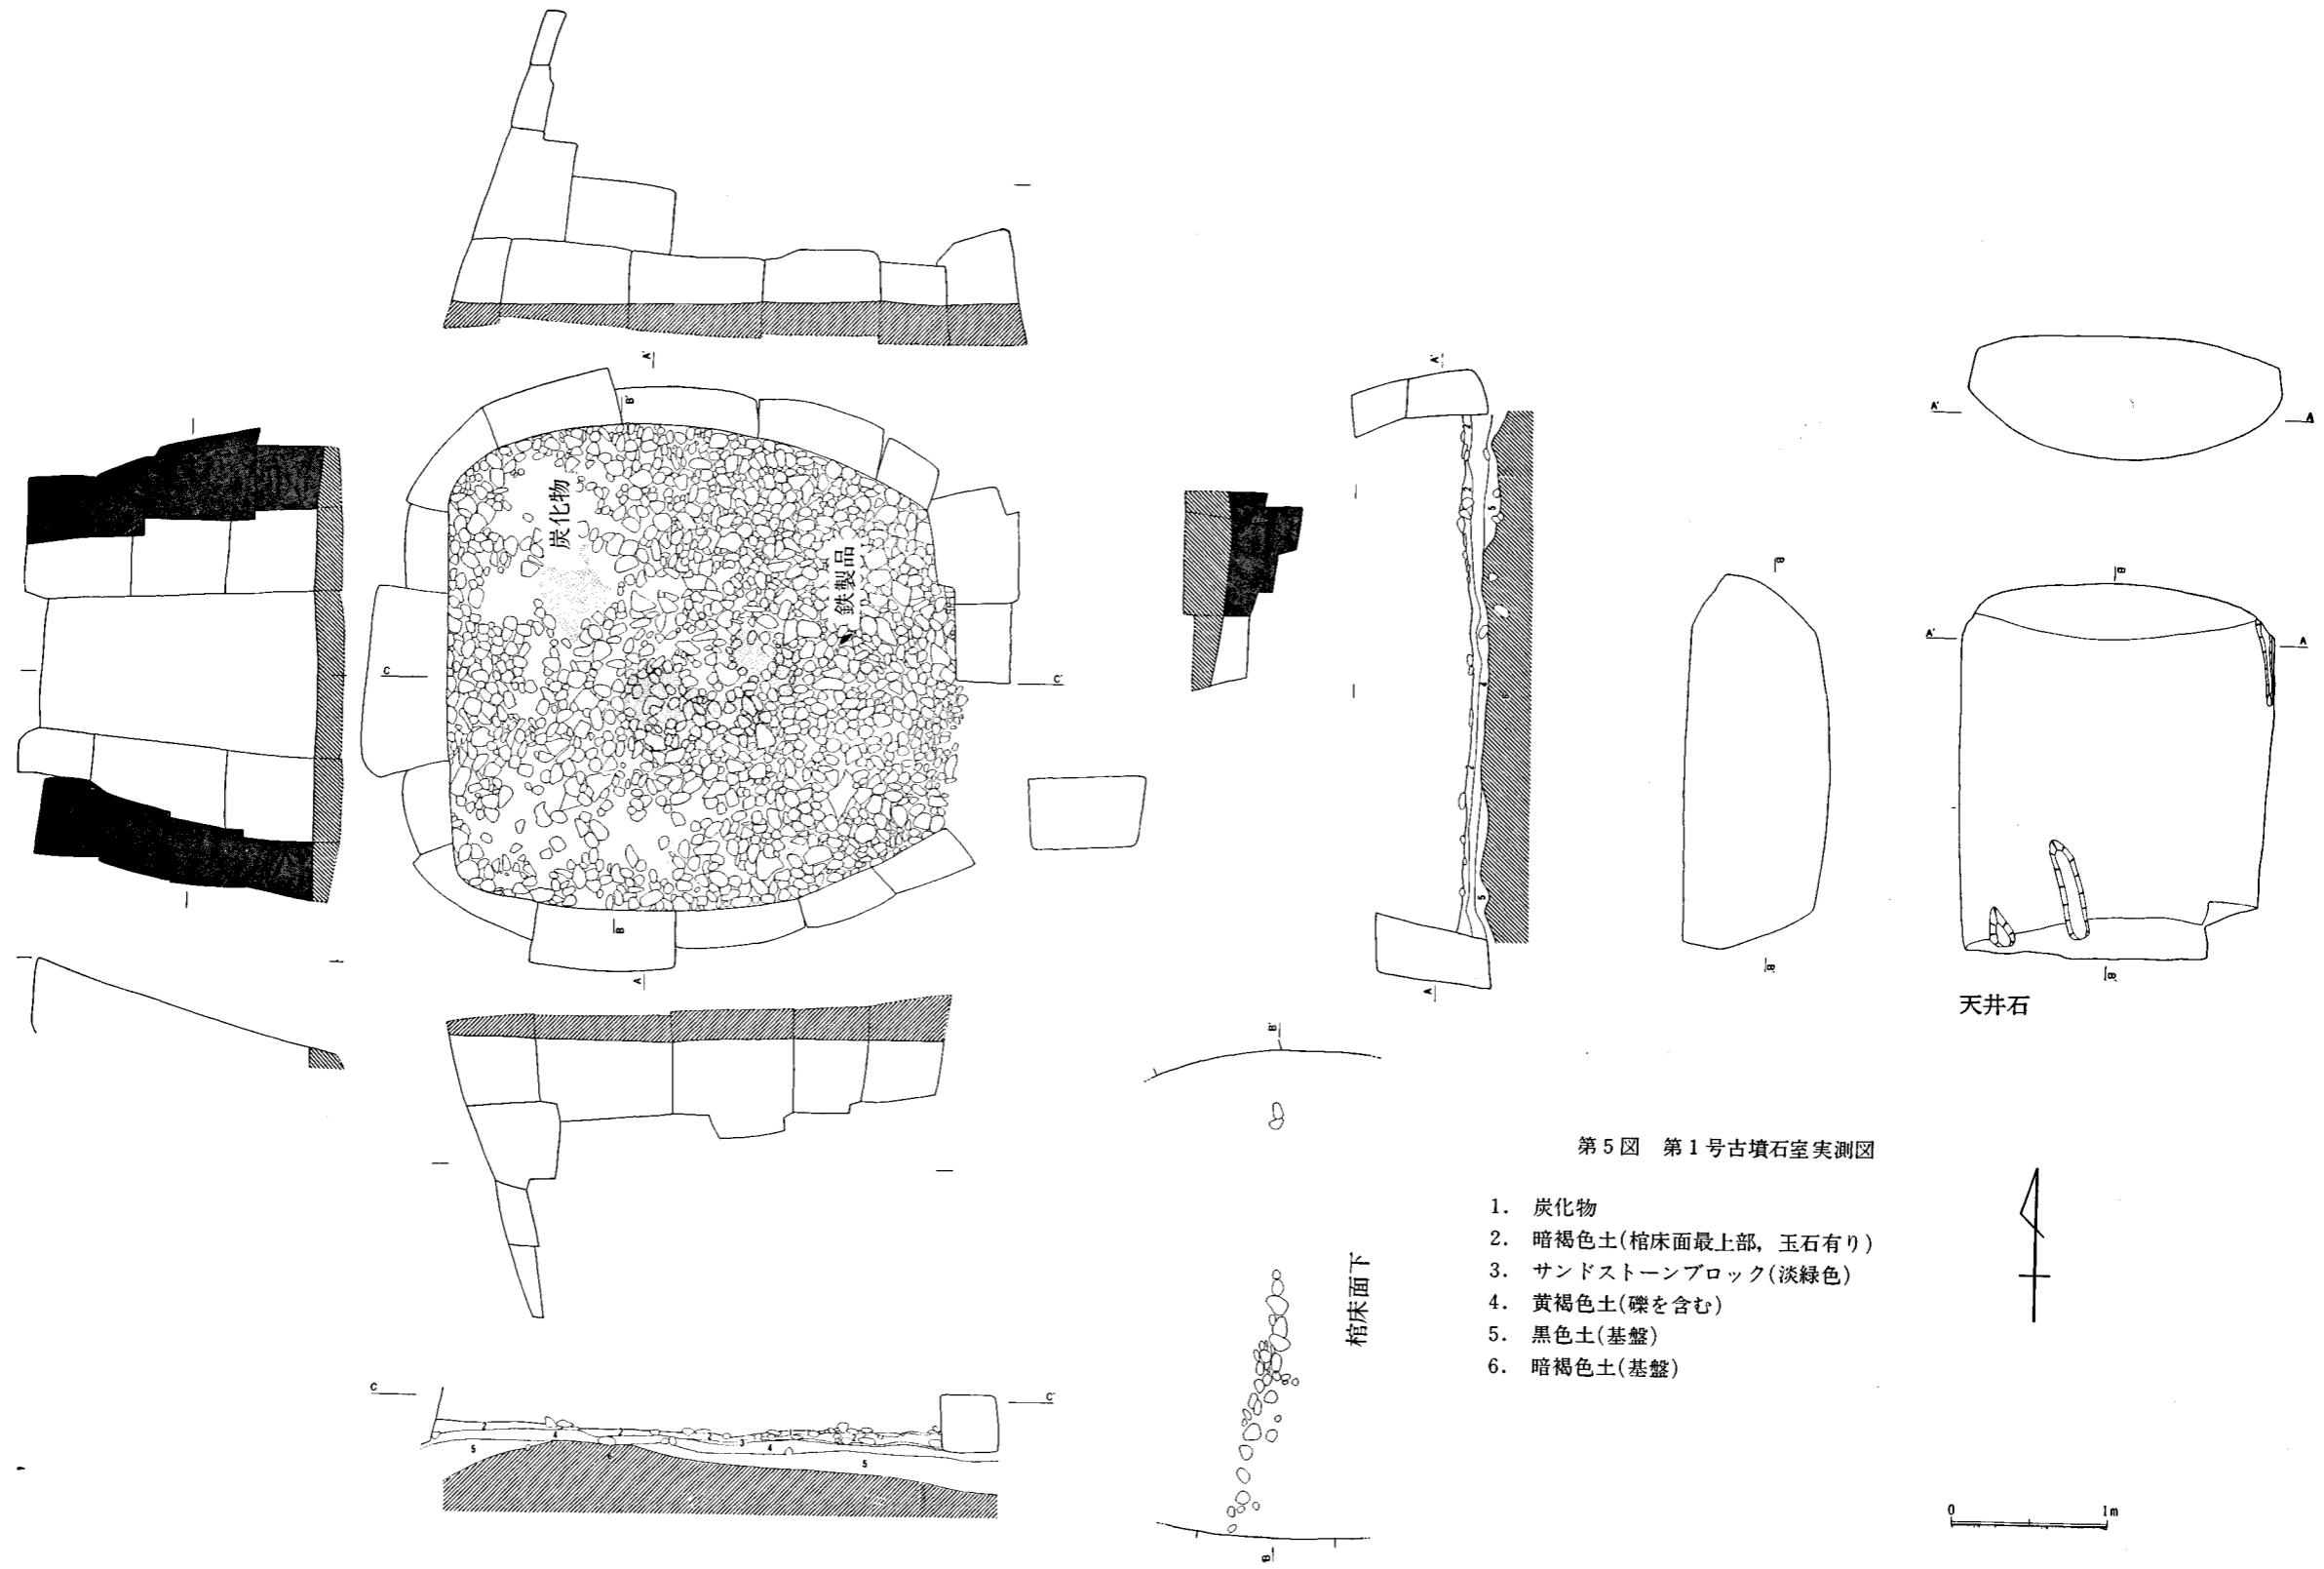
第5図 第1号古墳石室実測図

主体部はB・C区の調査で検出された。十字に残された幅2cmのセクションベルト（南北ベルト）が石室の中心を通り、奥壁は墳頂（見かけの古墳の中心）から南1.5mの所で検出され、両側壁はB・C区に各々が検出された。石室は凝灰質砂岩の截石を用いた切組積の横穴式石室である。検出されたのは玄室のみで、その寸法は長さ（奥ゆき）330cm、最大幅315cm奥壁幅215cmで、胴張りを呈し、主軸はN—Sである。羨道部等の施設は破壊をうけ、根石まで持ち去られているが、西側壁の南には長さ70cm、幅40cmの石が残る。わずかに動いたことはあろうが、羨道部の根石である可能性が高い。玄室内には長さ244cm、幅200cm、厚さ94cm（いずれも最大長）の天井石が検出された。天井石は両側壁の倒壊に伴い玄室内に落下したものと思われるが、倒壊した側壁石材は石室外で5個程しか検出されず、多くは持ち去られている。この事実の解釈は苦慮するところである。天井石と棺床面間には厚さ約50cmの土砂が堆積しており、棺床面上から鎌倉期の陶磁片も検出され、その落下が鎌倉期以降であることがわかる。

石室構築の際、使用された石材は凝灰質砂岩であるが、玄室南の墳丘内から破損した緑泥片岩が検出されており、玄門・羨門部には板状の緑泥片岩が用いられた可能性が高い。奥壁は中央に板状の大形の鏡石を据え、左右にほぼ対称的に截石を3段積んで構築されている。鏡石は幅一下底部108cm、上部84cm、高さ195cm（このうち約20cmが棺床面下にあり、棺床面からの高さは約175cmになる。）厚さ一下底部55cm、上部45cm（上部に向かうにつれ厚さは減少する。）である。この石は棺床面下に下底部を据えられ、棺床面と約71°をなして立石されている。このため上部の内傾幅は棺床面奥壁から63cmをはかる。鏡石は板状の截石で、上部と下底部はほぼ水平に削られ、側面は平坦な面をもつ、室内に向けた面は前述したように約71°の傾きをもち、この傾きは直線的ではなく、

金属製利器を用いて緩いカーブが削りだされている。鏡石を中心とした左右の奥壁は截石を3個積んで構築されている。截石は積木のようにすき間なく積まれ、その棺床面とのなす傾きは鏡石と近似するが、高さは鏡石より約10~15cm高い。側壁は東西壁ともほぼ対称に6個の根石が据えられ（西壁端の根石が1個欠損しているが）、玄室プランが形づくられる。残念ながら側壁は奥壁との連接部を除いて第2段以上の石を失っており、その形状を明らかにしえないが、奥壁との東西の連接部は完存しており、これを手懸かりにある程度側壁の姿を復元することが可能であろう。連接部側壁は奥壁とのコーナーをつくり、ここに積まれる4段の石は全て室内に向く面がコーナーをなすよう金属製利器でえぐられている。その高さは奥壁のそれと等しく（西壁が約10cm程低い。）、棺床面とのなす角は東壁が約68°、西壁が約68°で、4段の石は持ち送られて積まれている。この際、側壁の構築は各段において一部奥壁切石を削り込み、面取りして段積みしており、壁構築の手順をみ

ることができる。側壁根石の大きさ、厚さは一様でないが、室内に向く面は平面をなし、この面をつくるため、截石各面は金属製利器で加工されている。玄室と羨道を仕切る「樋石」は2個の截石を並べて設置したと思われるが、西側截石が欠損しており、その全容を明らかにしえない。東側の截石から推定すると、「樋石」の規模は長さ約100cm、幅約35cmに達する。連接する東壁南端の側壁截石との関係から截石が2段積まれた可能性がある。天井石は完存ではなく、一部破損している。寸法は（最大長）長さ244cm、幅200cm、厚さ94cmである。底面はほぼ平坦で、側面はきれいに面取りされ、上面は緩い球面を呈し、形状はかまぼこ形を呈する。上面・側面に溝が掘られているが、おそらく運搬の際紐等をかける部分であろうか。全面は金属製利器で丁寧に削られている。棺床面は河原石を全面に敷きならべて面とし、ほぼ平坦である。河原石は角のとれた玉石に近く、他に緑泥片岩がわずかに散在する。床面には炭化物が顕著で、また、鉄製の破損品が一点検出されている。棺床面を十字に切って土層をみると、基盤（黒色土、暗褐色土）の上に礫混じりの黄褐色土がのり、その上に凝灰質砂岩のブロック（石室石材を加工してできた碎石片）、暗褐色土がのる。棺床面下（暗褐色土層中）には河原石の集石が西壁寄りにみられ、棺床になる可能性はあるが、部分的であり明らかにしえない。

石室は凝灰質砂岩の截石を用いた切組積である。後世の破壊が激しく、玄室部を除いてはその形状が保存されていない。また、石室構築にあたり、平坦な面をつくっている。構築面は斜面上にあり、奥壁から羨道部にかけての比高差は約1mあり、このため奥壁部は約50cm削り、羨道部では盛土している。盛土は礫混じりの黄褐色土を用い、版築している。

玄室は奥ゆき330cm、最大幅315cm、奥壁幅215cm、で、玄室奥壁は中央に1枚の板状石を据え、左右に截石を3段積んで構築している。鏡石は詳述したように1枚の大きな板状石を鉄製利器で加工し、室内に向く面は約71°の傾きをもつように削りだされ、棺床面からの高さは175cmをはかる。第1号古墳石室で述べたように、奥壁は古墳墳丘の中心下に求められ、鏡石に直交する中心線が石室の中軸線となっている。これは明らかに鏡石が奥壁の中心石であるばかりでなく、石室の中心石

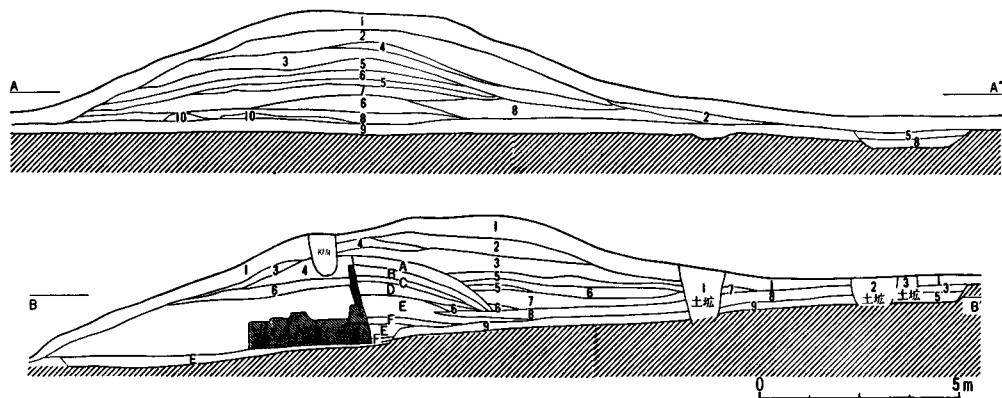
第6図 第1号古墳断面図

第1号古墳の墳丘は黒色土、ローム混礫土の互層により構築され、主体部の周囲は特に堅く版築を受けていた。墳丘黒色土中には古墳構築期以前（五領期）の土器片が検出されている。これは、貞末氏の行った調査で五領期の住居址が検出されており、今回調査された地内にもこの期の集落の一部が伸びていたのであろう。（集落の中心は貞末氏の行った地域であろう。）この集落を壊して古墳群が構築されたものと考えられる。

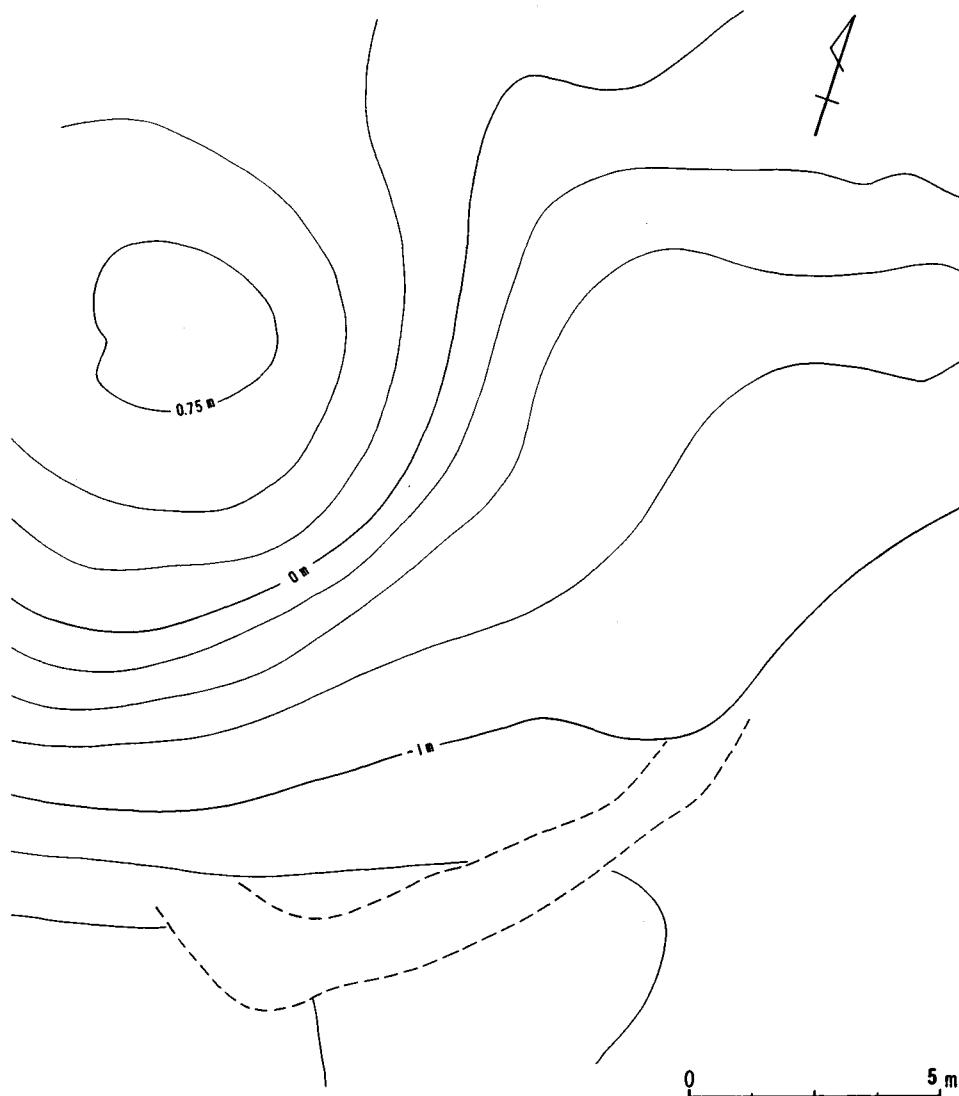
第7図 第2号古墳実測図

第2号古墳は調査地の北西に位置し墳丘はよく保存されている。この古墳は保存の措置がとられることになり、第1号古墳との関係で一部周堀が検出されたのみで、調査はなされていない。測量成果から古墳資料を求めるとき、墳頂標高は36.8m、周堀検出面の標高は34.4cmで、墳丘は古墳南側

で（最大盛土部）約 $2.4m$ をはかる。検出された周堀は第1号古墳に切られ、そのプランは明瞭ではない。墳頂から周堀までの距離は約 $13.5m$ をはかる。以上の成果から第2号古墳の概要をまとめてみると、約 $2.4m$ の墳丘をもち、一重の周堀をもつ径約 $27m$ の円墳である周堀は第1号古墳に切られていることから、第1号古墳に先行して営まれたことがわかる。

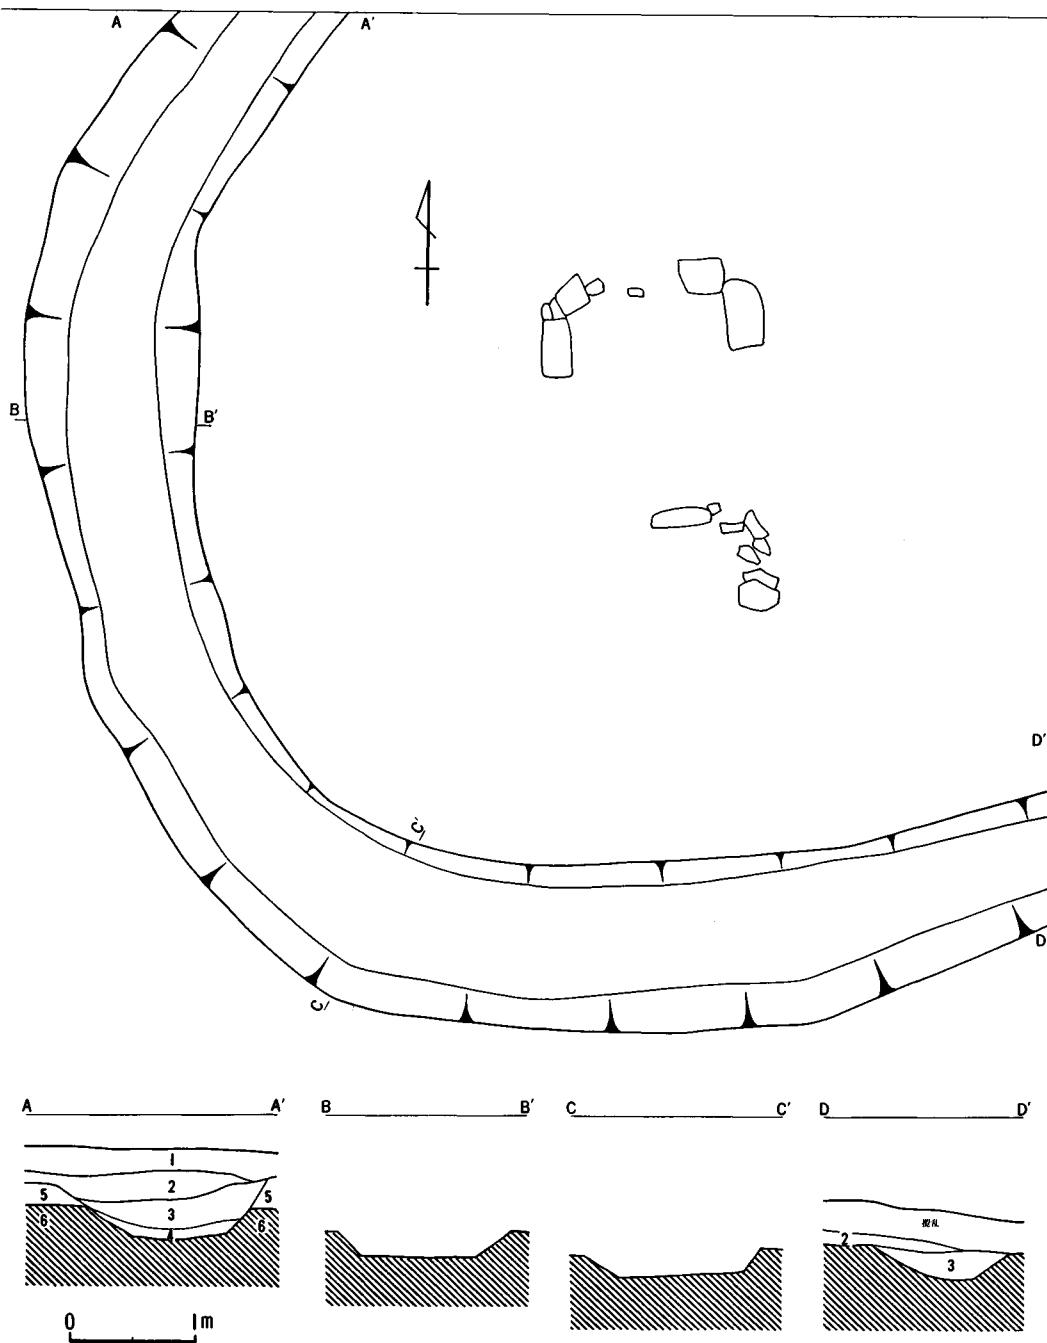
第8図 第3号古墳実測図

第3号古墳は調査地の北東端に位置し、南に傾斜する斜面の肩部に立地する。古墳発見の経緯は調査地内墓石の移転にともない、その仮置地を整地の際、凝灰質砂岩が検出されたことに端を発する。急遽この周囲を精査したところ、凝灰質砂岩の切石が数個列をなして検出され、石室の可能性が濃厚となった。古墳は墳丘が削平され、石室も破壊をうけ、わずかに根石の一部が残存するのみであった。

1. 表土（暗褐色土、木の根が密に入る）
2. 黒色土（小礫、砂をわずかに含む）
3. 暗褐色土（第1層に比べると黒味が強い。小礫や砂を含む）
4. 暗褐色土（ロームブロック、小礫を含む）
5. 暗褐色土（明るい暗褐色土、この面は古墳構築時における生活面と思われる）
6. ローム

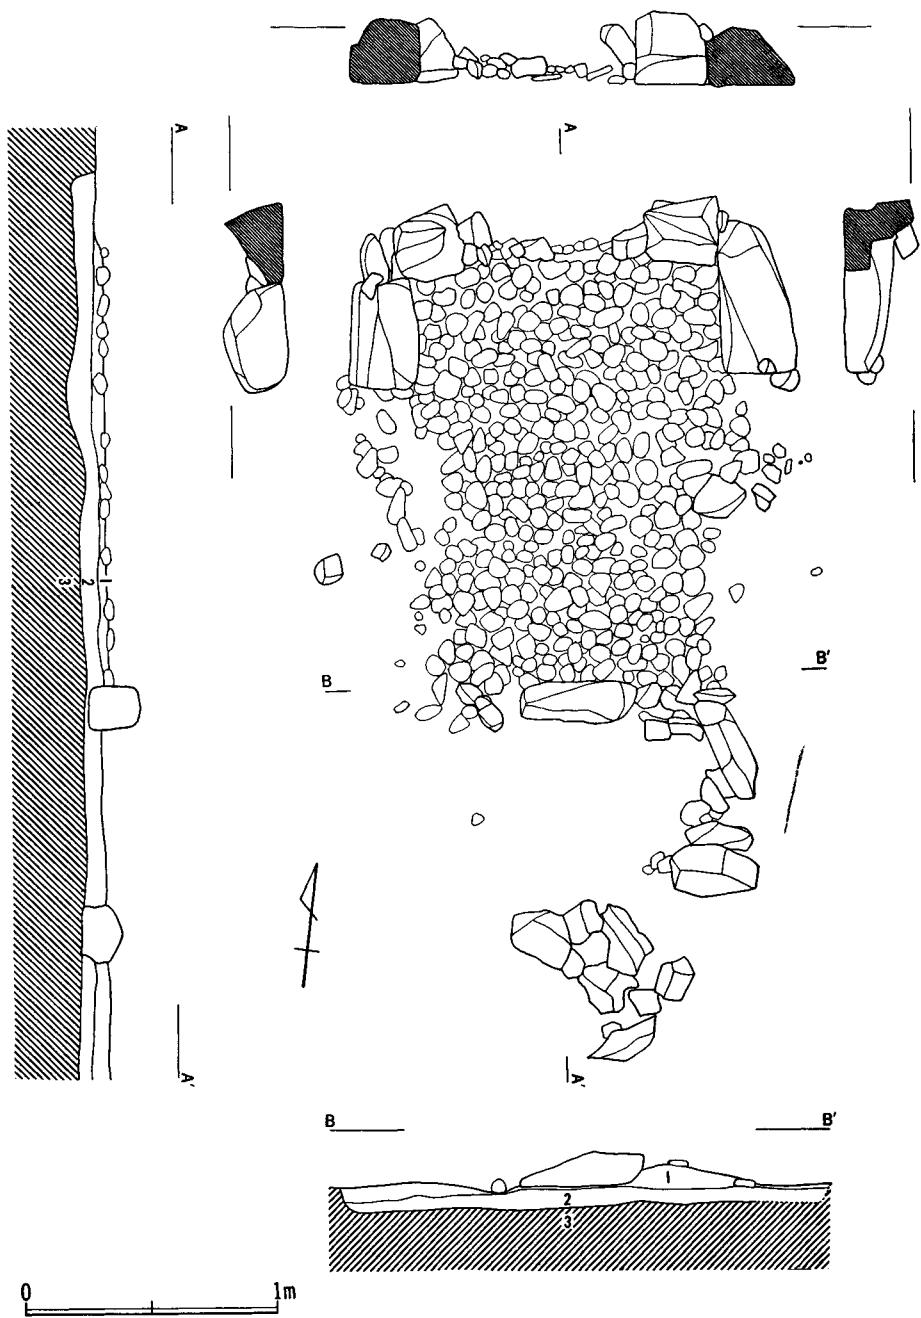
第9図 第3号古墳石室実測図

主体部は凝灰質砂岩の切石を用いた横穴式石室で、南側に開口する。玄室は奥壁と東西側壁の一部の根石が残されているのみで、その破壊が著しい。残存した根石から推定すると、玄室は奥ゆき165cm、幅120cmで、胴は張らずに直線胴を呈する。主軸はN—6°—Wである。玄室と羨道部を画する樋石も凝灰質砂岩の切石を用いているが、抜き取られ、今は小形の切石が1個残存するのみである。羨道部は攪乱がはげしく、不明である。棺床面は河原石が全面に敷かれ、ほぼ平坦につくられている。棺床面を十字に切って土層をみると、褐色土の上に暗褐色土、凝灰質砂岩の碎石片混じりの暗褐色土がのる。また、石室の周囲を精査して掘り方の検出に努めたが明らかにしえなかつた。

1. 暗褐色土（凝灰質砂岩の碎石片を含む）
2. 暗褐色土（ロームブロックを含む）
3. 褐色土（ローム）

石室の古墳における位置は、墳丘中心よりやや北に奥壁を構築している。これは第1号古墳石室構築の例とはその性格を異なる。

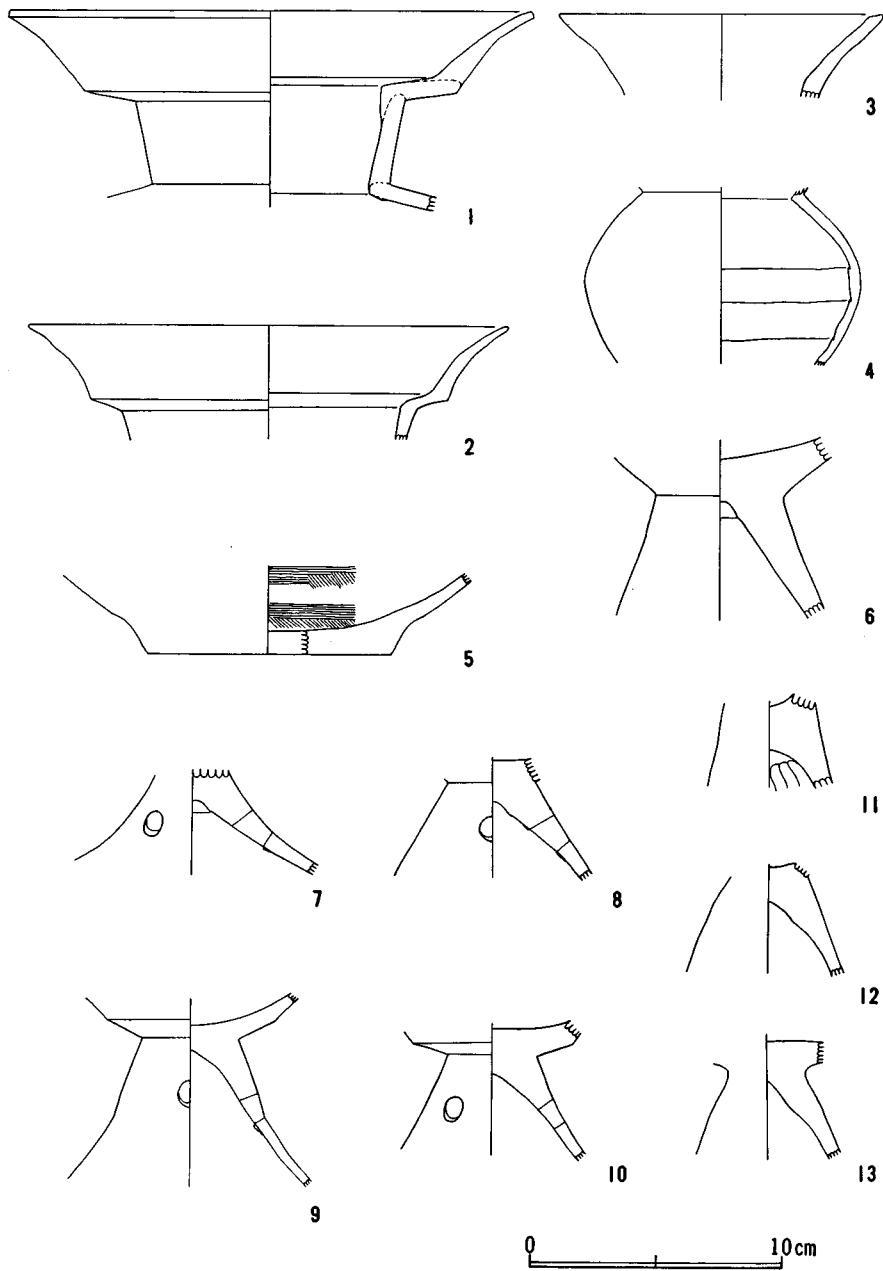
第10図 第1号古墳墳丘内出土遺物

2は、1号古墳C区の石室周辺の盛土から検出された有段口縁の破片である。1とほぼ同様な器形を呈すると思われるが、口縁端部は1より細く尖り気味である。口径は19.2cm、現存高は4.6cmである。内外面とも丁寧にナデられている。胎土は砂粒を含み、焼成は良好である。色調は黄褐色であり、内面は少し茶色っぽい。

3は、1号古墳C区の盛土から検出された底部破片である。底径は9.7cmであり、割と大きな底部である。外面はヘラによりナデられ、内面は刷毛整形された後、部分的にヘラナデされている。胎土は小礫を含み、焼成は良好である。色調は外面が茶褐色であり、内面が黄褐色である。

6は、1号古墳C区の基盤近くから検出された脚部である。器形は杯部からそのまま直線的に開いている。杯部と脚部を接合する際、杯部に凸をつくり、脚部の凹部と組み合わせ、その後脚部内面はヘラ削りされ、刷毛整形されている。外面はヘラ削りの後、粗くミガかれている。胎土は砂粒・小礫を含み焼成は良好であり、色調は暗褐色である。

7は、1号古墳C区の墳丘下から検出された脚部である。器形は大きく開くものであり、孔は三

個穿たれている。内外面ともヘラミガキされており、内面上部はえぐられている。胎土は砂粒を含み焼成は良好である。色調は茶褐色であり、内面に黒斑が見られる。

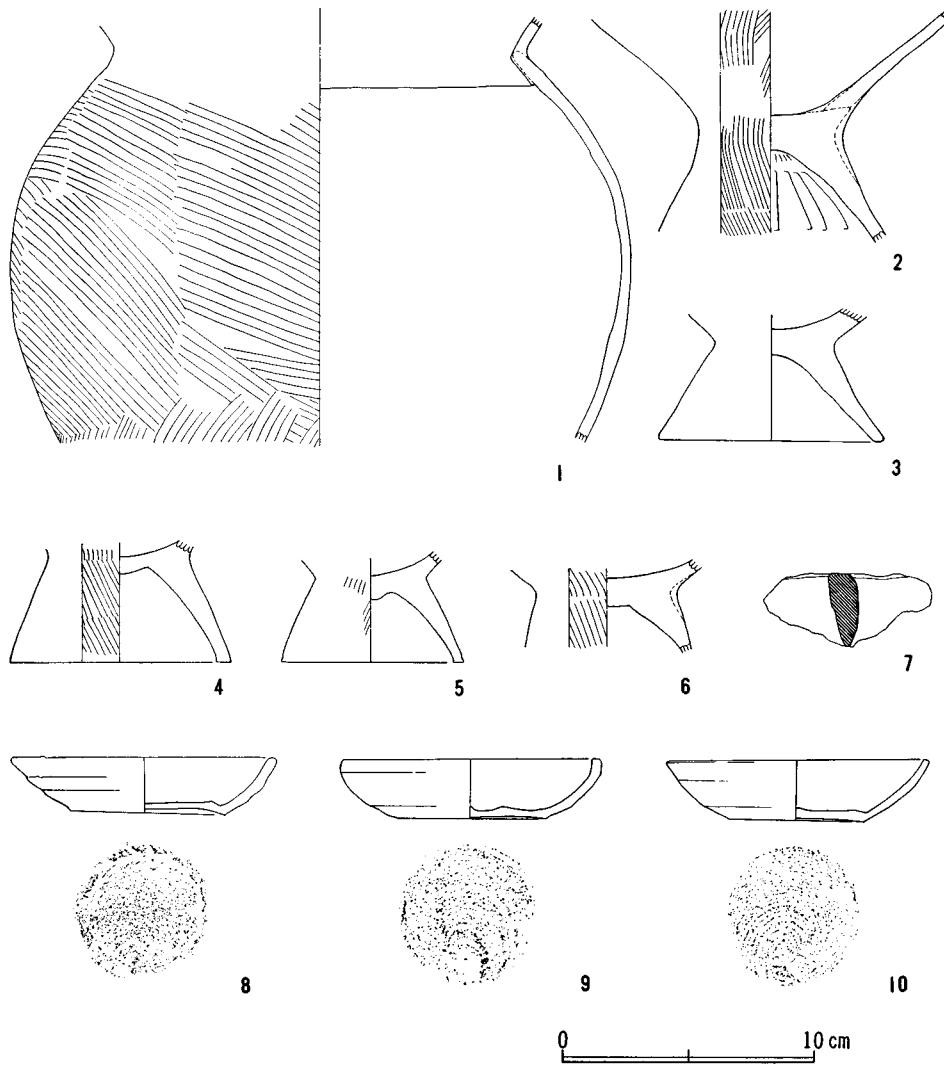
第11図 第1号古墳墳丘内出土遺物

2は、1と同じ地点から検出された胴部下半から脚部にかけての破片である。胴部と脚部の接合部は粘土を貼付し、補強されている。外面は刷毛整形の後、粗くヘラナデされている。脚部内面はヘラ削りされ、胴部内面はナデられている。胎土は砂粒・小礫を含み、焼成はやや不良である。色調は茶褐色で、脚部に黒斑が見られる。

4は、1号古墳C区の盛土から検出された脚部である。脚端部径は8.8cm、脚部高は4.3cmでありほぼ直線的に開いているが、脚端部近くで内彎気味になっている。外面は刷毛整形されており、内面はヘラ削りされ、内面下半はヨコナデされている。胎土は砂粒・小礫を含み、焼成は良好である。色調は暗褐色であり、二次的加熱を受けて薄黒い部分が見られる。

5は、1号古墳C区の基盤近くから検出された脚部である。脚端部径は7.3cm、脚部高は3.4cmであり、短く内彎気味に開いている。外面は刷毛整形の後、丁寧にヨコナデされている。内面も丁

寧にナデられている。胴部と脚部の接合は、いわゆるホゾ接合であると思われる。胎土は砂粒を含み焼成は良好である。色調は暗褐色である。

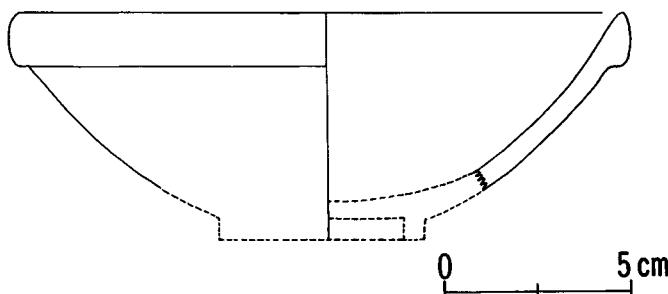
第12図 その他の出土遺物（白磁碗）

出光美術館陶磁片室の福岡出土の中国陶磁片の1ケースの中にこれと全く類似した釉色・土質・釉のかかり具合の似たもの等々破片照合し又学芸員氏と共同研究した結果、其のものと同類の品、即ち中国宋時代の民窯白磁碗の破片であるとの結論に達しました。(長野武一)

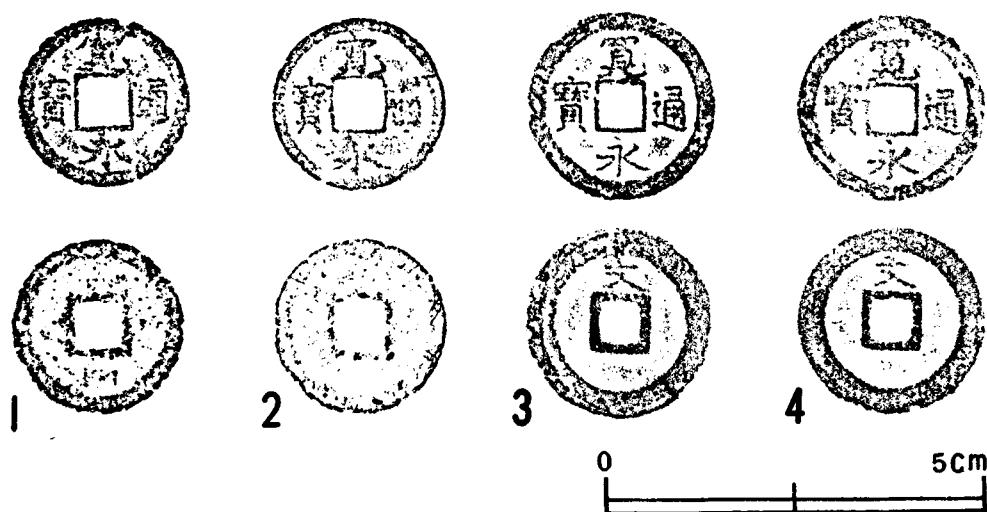
第13図 その他の出土遺物(古銭)

合計26枚が出土している。内訳は寛永通宝・無背(第13図 1, 2) 2枚, 同・背文(第13図 3, 4) 18枚, 不明6枚である。なお, この不明銭は赤サビをふいていてはっきりしないが, 寛永通宝(鉄錢)と思われる。また出土場所は, 第1号古墳A区1枚, 同第1土壙18枚, 同第2土壙6枚, 表採1枚というように表採箇所も含めて下の写真でわかるように当薬師寺の墓域に当っている。写真奥の無縫塔(卵塔)の並んだ所が当寺の代々住職墓, そして手前左の箇所がこれら古銭をともなう墓所に該当している。なお背文18枚は第1土壙より6枚, 12枚の指銭(さしつぜに)になって人骨とともに出土しているし, 鉄錢6枚は第2土壙より出土したものである。

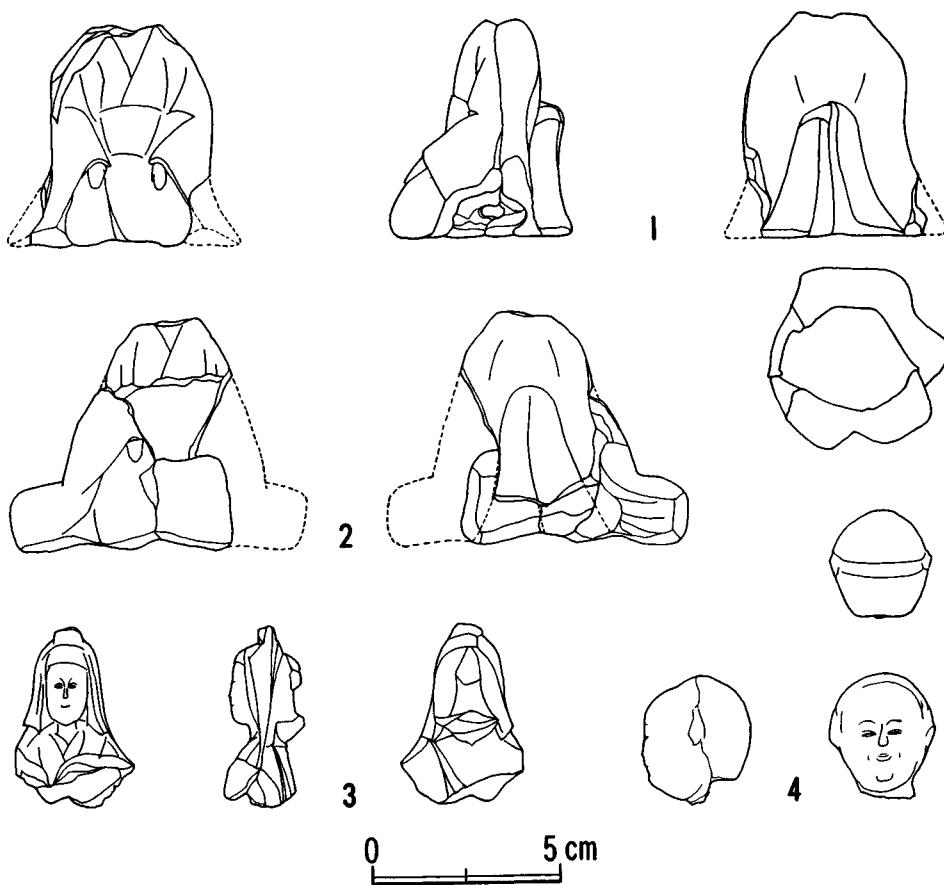
第14図 その他の出土遺物(人形)

1は頭が欠けているが首までの高さ5.8cmを測る。また，着物の裾のひろがりから欠損部が推定できる。2は1同様に首まで6.1cmを測る。3は上半身のみで，高さ4.8cmを測る。4は頭のみで高さ3.3cmを測る。

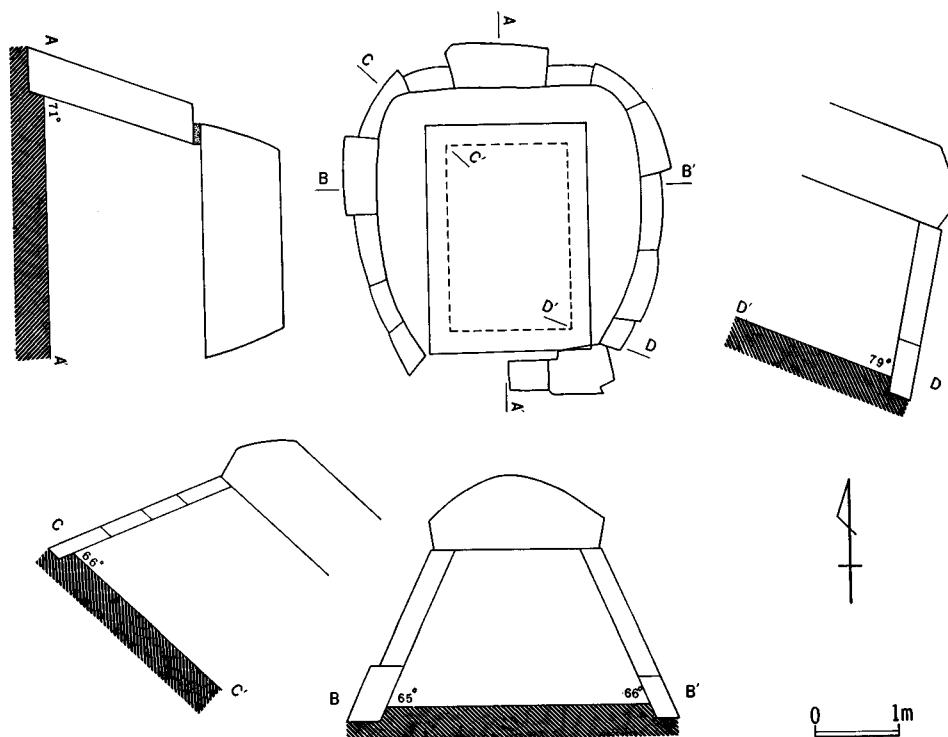
第15図 第1号古墳石室復原図

とされているのである。石室構築はこの鏡石の設置位置が求められ、そして、この大きな板状石が埋設された。鏡石は重心が前方（室内）にあり、鏡石に接して、周囲の壁が構築され、丈夫な壁がつくられるが、あらかじめこの鏡石をどのようにして固定したのかは難しい。鏡石の左右の三段の石積みはほぼ対称につまれる。截石は6面が面取りされ、室内に向く面と、各截石の接合面は特に入念に成型がなされ、截石間にズレがないように加工されている。玄室構築は鏡石を中心として、鏡石左右の壁、更に奥壁から続く東西の側壁を各段毎にならべ、構築している。奥壁は鏡石1、鏡石左右に截石を3段積み、側壁は東西に6個の截石をならべ（側壁端は玄門と思われるが、明らかでないので側壁の中に入れて考えた。），4段積んで胴張りプランをつくっている。截石は6面面取りされた直方体であるが、その形態は完全な直方体ではなく、室内に向く面とその対面（外に向く面）とでは大きさに相違があり、室内に向く面が小さい。その断面を示せば □ 形となり、直方体は截頭四角錐と呼ぶことができよう。

のないように組積みされる。その際、生じる截石の碎石片は石室の周囲を覆う版築された土層中に薄層として入っている。こうして、截石は鏡石から側壁にかけて各段毎に積まれ（その際、奥壁が3段、それに接する側壁が4段であることは明瞭に説明できないが）、それにともない各段毎に玄室の周囲に土を盛り、版築を行い、玄室を周囲から支えている。天井部まで各壁が積まれた時、室外には同じ高さに土が盛土される。天井石はこの盛土上に引き上げられ、設置されたのであろう。鏡石は周囲の壁に比すと約10cm程低い。おそらく、この部分には粘土等がつめられ、密閉されたのであろう。羨道部から先に破壊が激しく、明らかではないが、玄室構築の手法が採用されていたものと思われる。

以上、玄室構築の過程について、保存のよかつた奥壁とそれに接する側壁部そして、落下した天井石から考察を進めた。最後に、石室の二三の問題点について検討し、むすびにかえたい。玄室は凝灰質砂岩の截石を用いた胴張り型石室で、胴部の最大幅は315cm、奥ゆき330cmで、その比は1に極めて近い。横穴式石室の形態変遷からすると、この石室は終末期のものに相当しよう（註6）。截石を用いた胴張り型石室は地域的に偏在する。荒川流域の鹿島（註7）・黒田古墳群（註8）中にも胴張り型石室は多いが、石材には河原石を用いたものである。また、児玉地方にも長沖古墳群（註9）・塙本山古墳群（註10）・青柳古墳群（註11）などあるが、7世紀代の古墳は河原石を用いたものであり、截石の切組積のものはない。そこで、截石を用いた胴張りの切組積の類例をあげると、比企地方には附川1号・7号墳（註12）、三千塙第4支群2号墳・4号墳、柏崎4・5・6号墳（註13）などがあり、いずれも凝灰質砂岩を用いたものである。本石室は比企地方に集中するこの種の石室の中で北東端に位置している。荒川を挟んで対岸の行田には安山岩の截石を用いた切組積石室がある。地蔵塙古墳（註14）と昭和52年調査された八幡山古墳である。八幡山古墳は3室構造で、安山岩の截石と緑泥片岩が用いられ、棺床面から乾漆棺と思われる破片が検出され、注目されている。利根川を挟んだ対岸、群馬県にも截石の切組積の石室は多く一例えば高崎市山ノ上古墳（註15）をはじめ一存在するが、いずれも直線胴で、胴張りのものはない（註16）。以上、北武藏から上野にかけての終末期古墳について概述した。その性格について、現象的特徴を列挙して述べると、地域的特色が非常に濃厚であり、地域性が喚起されそうであるが、反面その要素である石材・石材の加工・玄室の形態・石室に伴う施設・石室の構築の方法などは地域を越えて共有されるものであり、要素そのものが上記の地域性を示すものではない。問題は要素の組み合わせであり、換言すれば、古墳構築者の「好み」（註17）の反映として捉えられよう。しかし、各要素についてはそれがもつ属性を十分に検討せねばならない。例えば、石材の入手は、比企では凝灰質砂岩、児玉では河原石・板状の巨石、そして八幡山・地蔵塙古墳は群馬から利根川を利用して安山岩、秩父から緑泥片岩がもたらされ、また、さきたま古墳群内にある将軍山古墳は、遠く千葉から房州石がもたらされ（註18）これらは石材の選定が必ずしも供給地を地域内に求めるとは限らない。石材を遠く他地域に求めることが、それは多くの説明を要しよう。——使用目的に応じた石材の選定だけでは説明にならない。その背後には、技術的・政治的問題があることだろう。ここで石材そのもの——特に他地域からの入手とした議論はものめずらしさの域を脱することはできない。問題は、その石材を用いた石室について

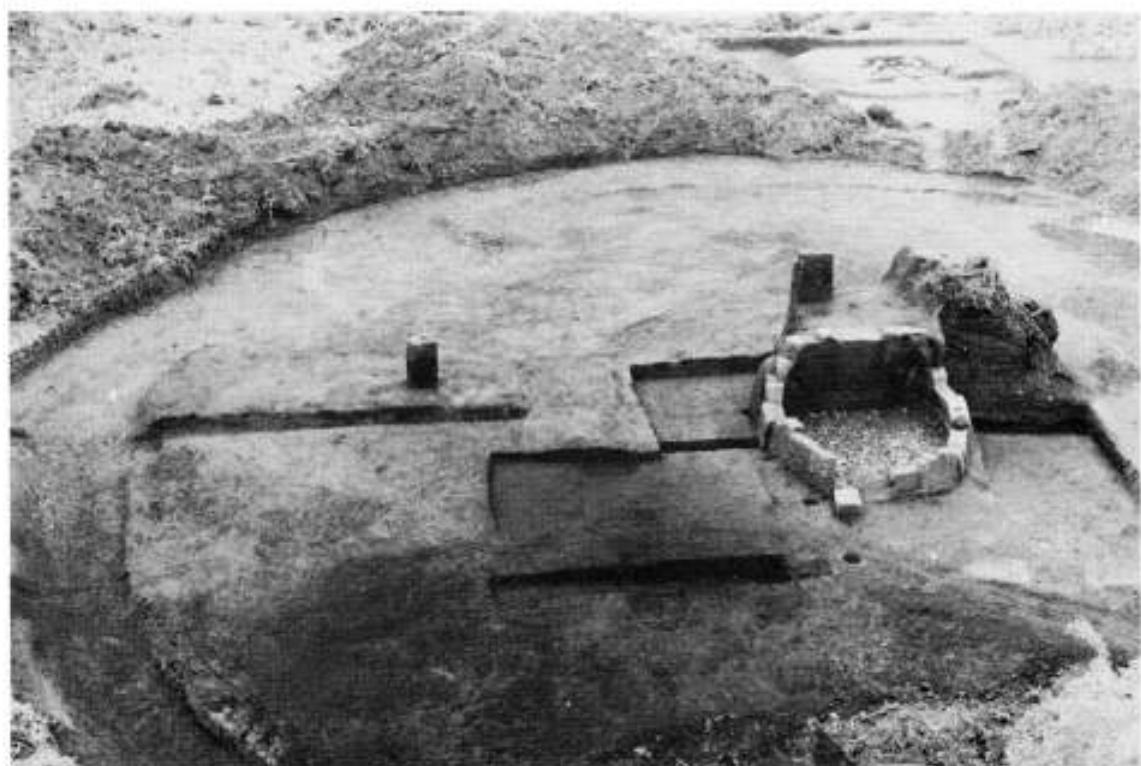
1. 遺跡全景発掘後(南よりみる)

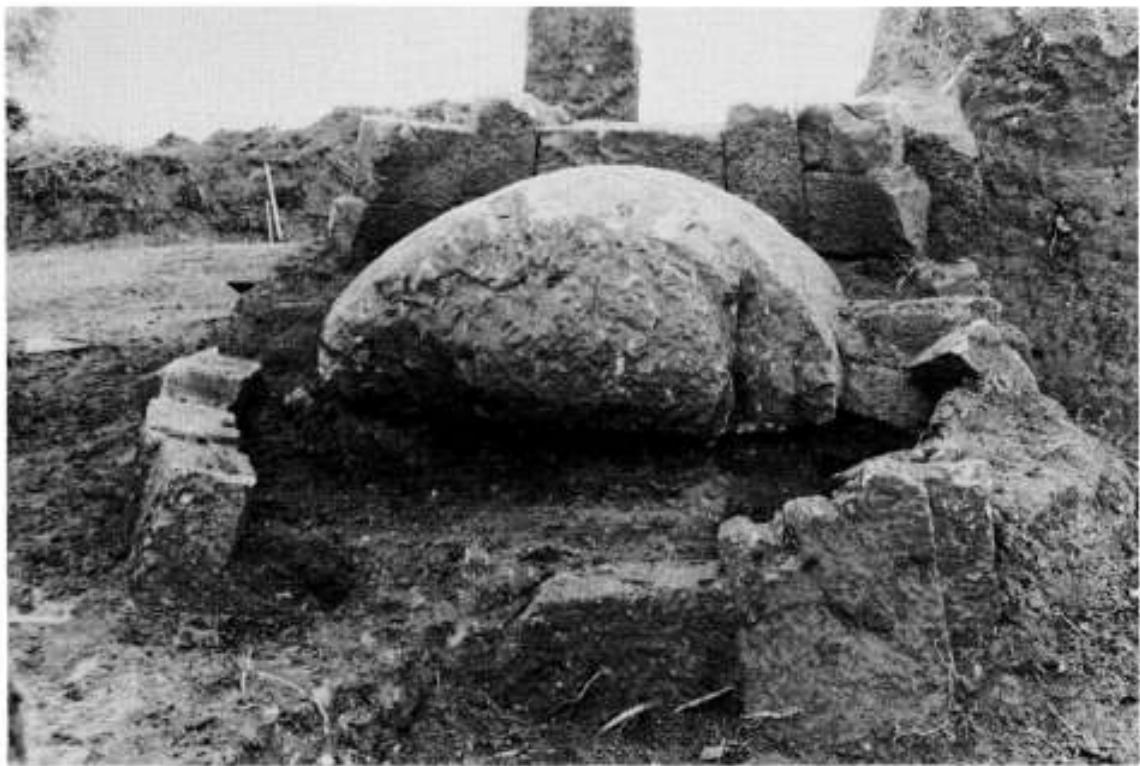
1. 第1号古墳石室

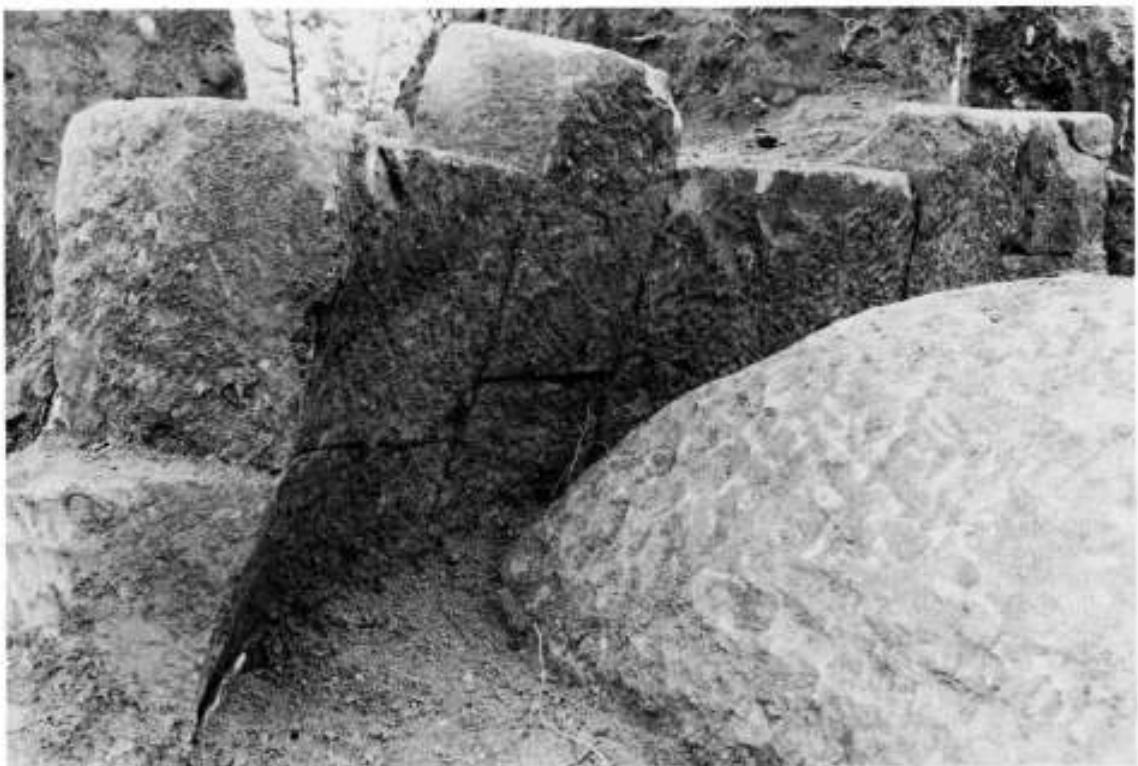
1. 第 1 号古墳奥壁

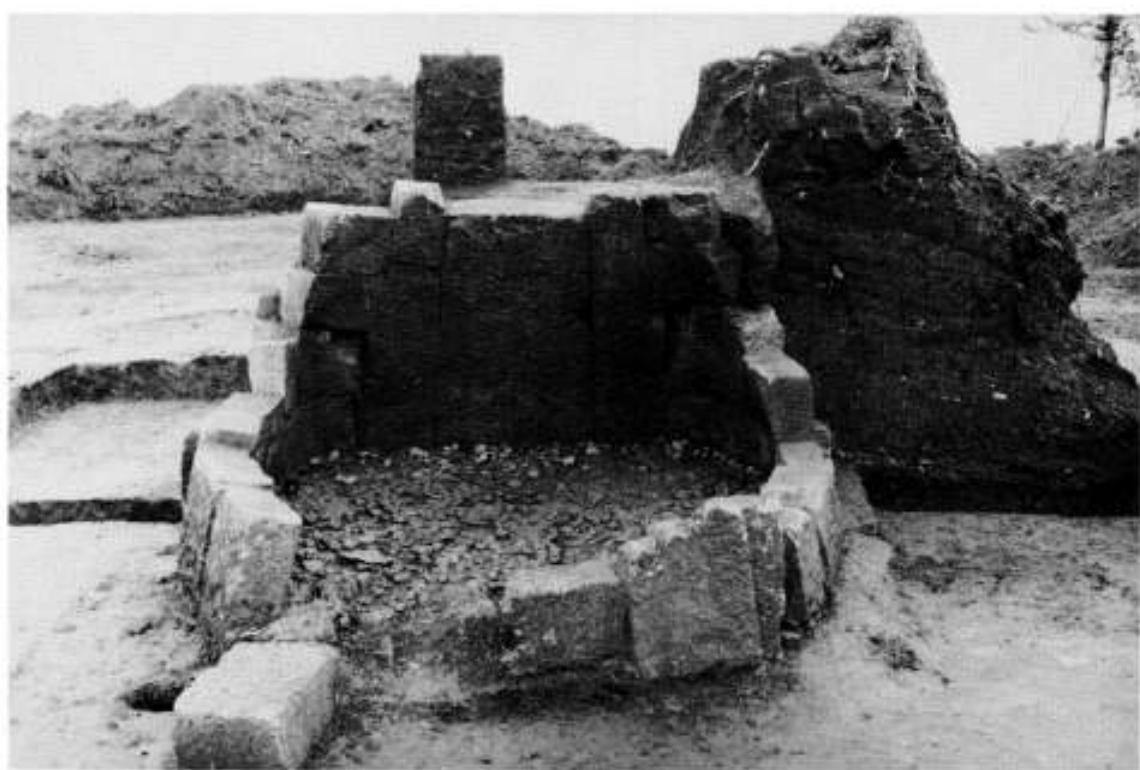
1. 第1号古墳石室全景
