昭和52年度熊谷市埋蔵文化財調査報告

楊井薬師寺古墳発掘調査報告書

熊谷市教育委員会

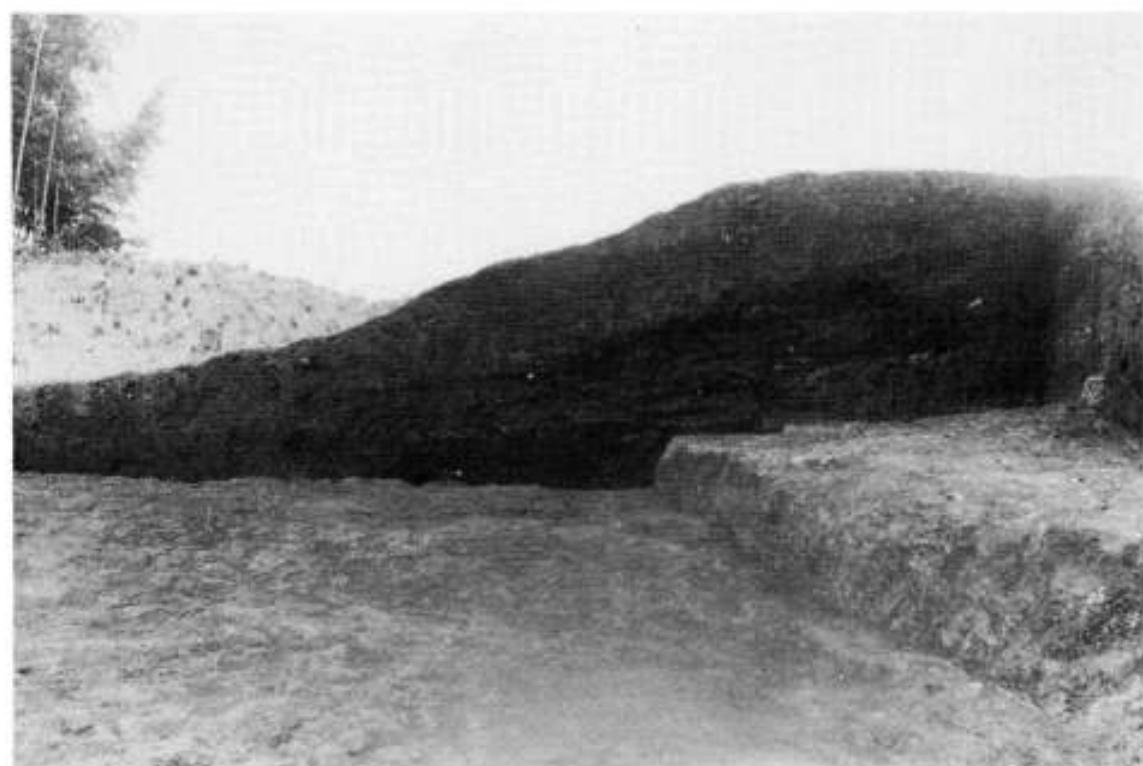
2. 第 1 号古墳断面

が、西から南側にかけては黒色土が厚く、ローム層まで達していない。しかし、この部分の表土からの深さは北側のそれに比べれば深さも幅も大きい。北西部の周堀は他の部分に比べると浅く、検出に困難をきわめた。また、この部分は第2号古墳の周堀と一部重複し、慎重に調査を進めた結果、当古墳の周堀が第2号古墳のそれを一部壊してつくられていることが認められた。周堀から復元される古墳の径は約32cmであることが判明した。古墳の墳丘は斜面上に立地するため盛り土の厚さも一様でなく、古墳南側に多量の土が盛られている。古墳頂部は基盤層（第IX層黒色土）から275cm盛土され、黒色土・褐色土・礫混じりの土が互層に積まれている。特に石室の周囲の土層（各壁から約3m程の幅をもつ）は堅く版築され、各土層に石室石材である凝灰質砂岩の碎石片が薄い層をなす如く入っており、石室構築過程が推測される。出土遺物は石室内から陶磁片と破損した鉄製品が検出された。また、墳丘内特に第VII・VIII層から五領期の土器が検出されている。

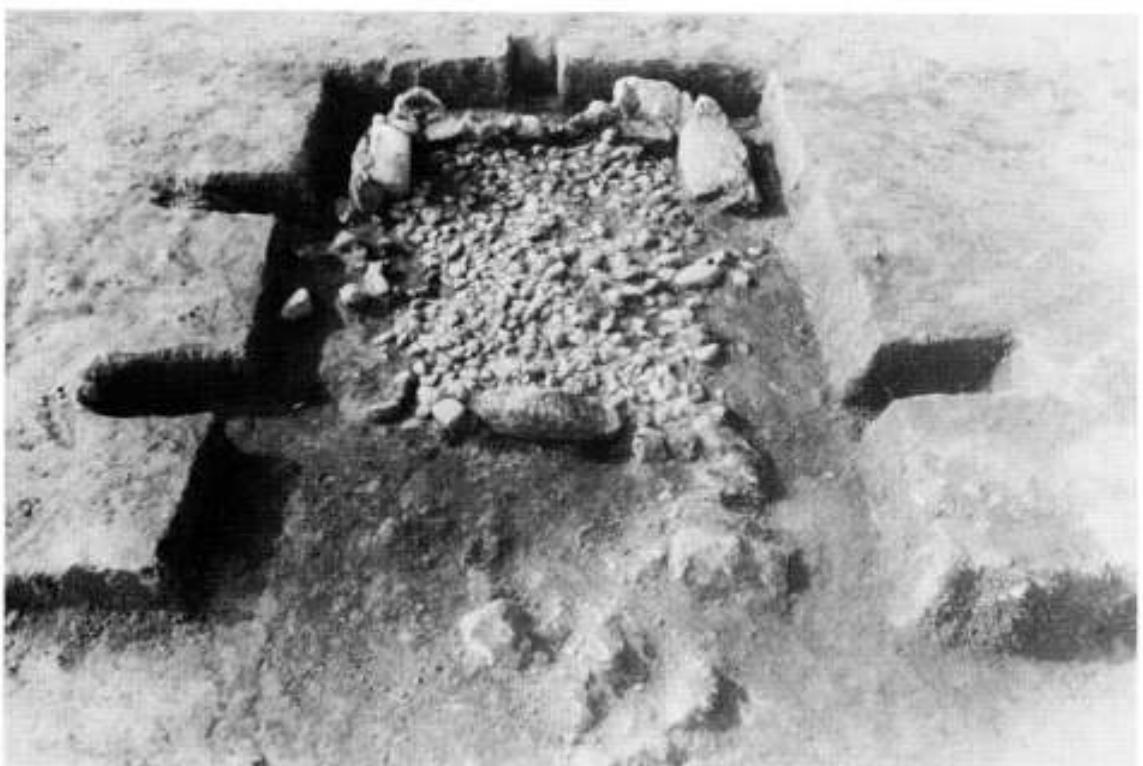
2. 第3号古墳石室

主体部は凝灰質砂岩の切石を用いた横穴式石室で、南側に開口する。玄室は奥壁と東西側壁の一部の根石が残されているのみで、その破壊が著しい。残存した根石から推定すると、玄室は奥ゆき165cm、幅120cmで、胴は張らずに直線胴を呈する。主軸はN—6°—Wである。玄室と羨道部を画する樋石も凝灰質砂岩の切石を用いているが、抜き取られ、今は小形の切石が1個残存するのみである。羨道部は攪乱がはげしく、不明である。棺床面は河原石が全面に敷かれ、ほぼ平坦につくられている。棺床面を十字に切って土層をみると、褐色土の上に暗褐色土、凝灰質砂岩の碎石片混じりの暗褐色土がのる。また、石室の周囲を精査して掘り方の検出に努めたが明らかにしえなかつた。
