熊谷市指定文化財
ねぎしけながやもん
「根岸家長屋門」
保存修理工事報告書

2 0 1 2

埼玉県熊谷市教育委員会

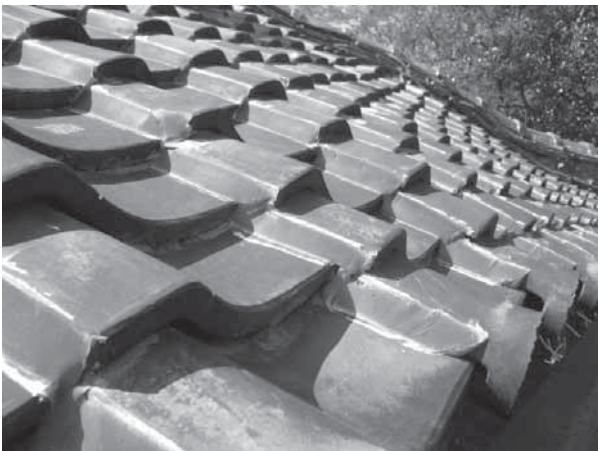
屋根瓦は棧瓦葺となり、割れ破損によって取り替えられたものを除けば、創建当初のオリジナル瓦と考えられる。しかし、瓦葺施工法が古来から行われている馴染土を筋置き、そこに棧瓦を葺き上げていく工法であり、瓦と野地板とを数枚おきに銅釘等を用いて緊結する手立てが加えられていなかったため、長年の経年劣化で各所にズレ破損が生じていた。また、昭和 50 年代に入って施したとされる、屋根棧瓦の納まり周囲に弾性系シールを充填する施工が行われていたが、20 年以上経過した現状であって各所でこれが破断し、また、それが硬化して燻し瓦表面皮膜までもを引っ張り、元々焼成温度が低い瓦の脆弱化を進行させる要因にもなっていた。なお、大棟積の下地材となる南蛮漆喰から雑草が生える箇所も見受けられたため、瓦破損によって棟内部に雨水が流入していることは明白である。

37 瓦のコーキング

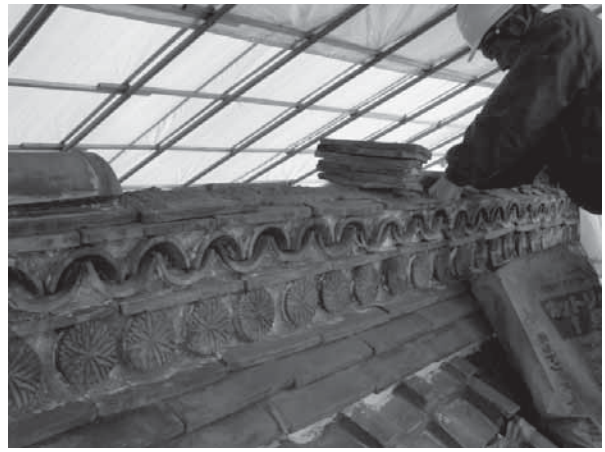
42 棟瓦解体

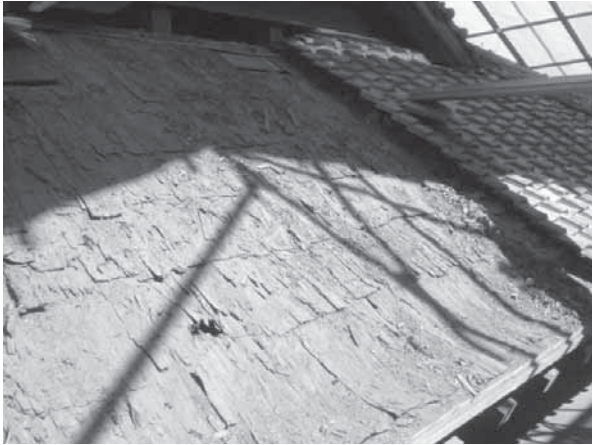
43 屋根瓦撤去

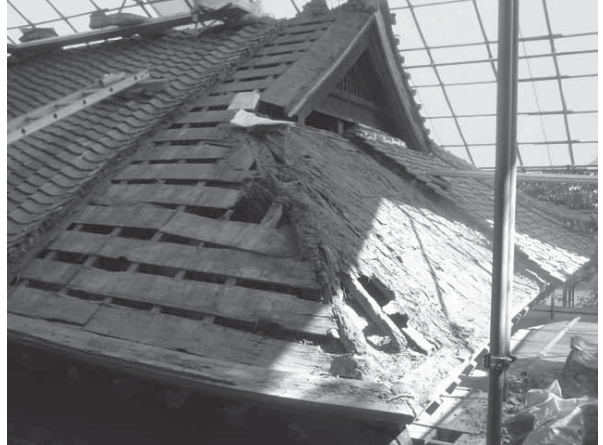
44 屋根瓦撤去

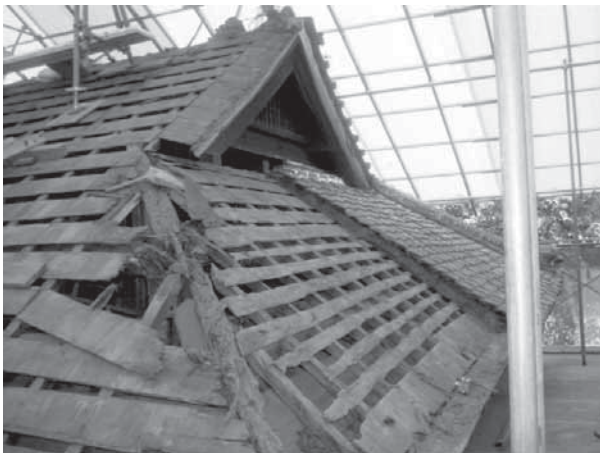
45 葺き土撤去

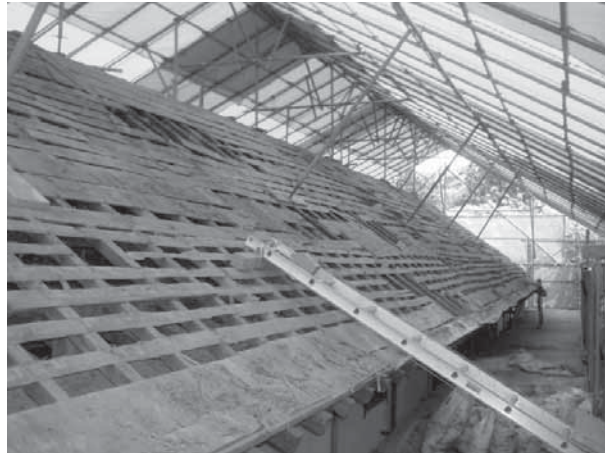
46 葺き土撤去

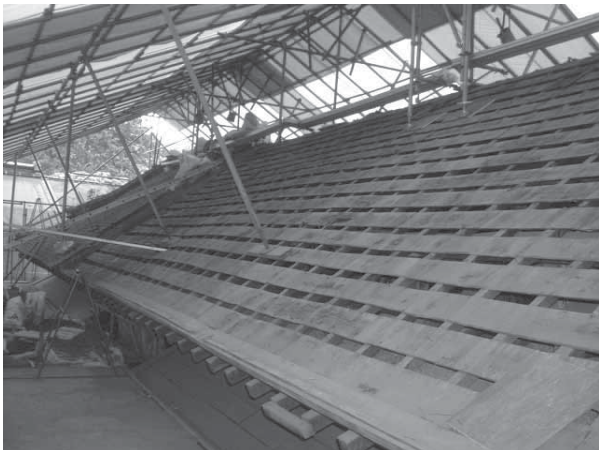
47 葺き土撤去

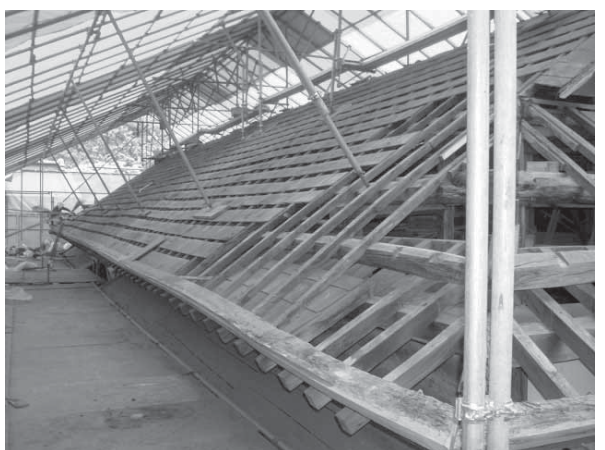
48 野地撤去

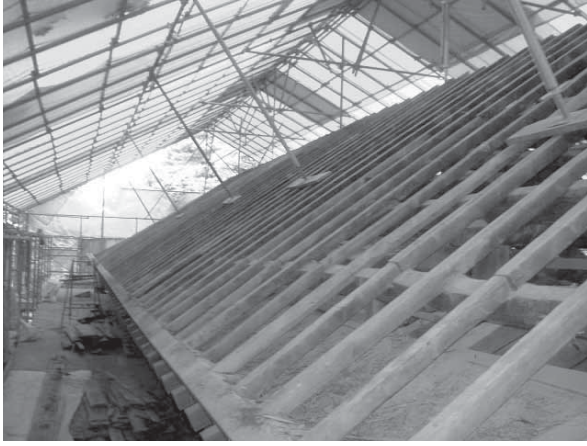
49 野地解体

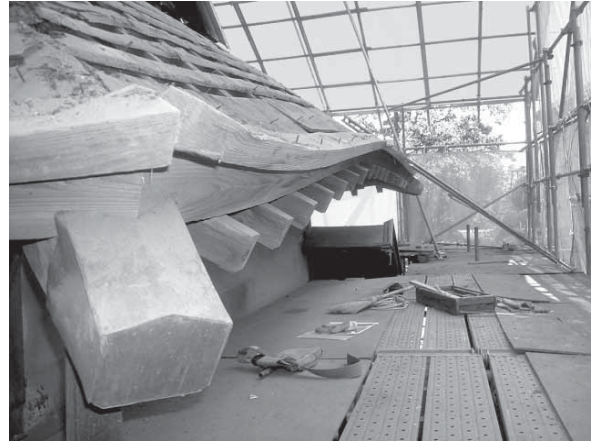
50 軒先状況

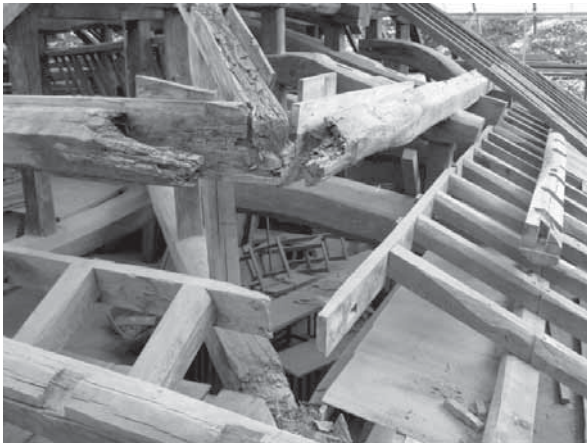
51 野垂木解体

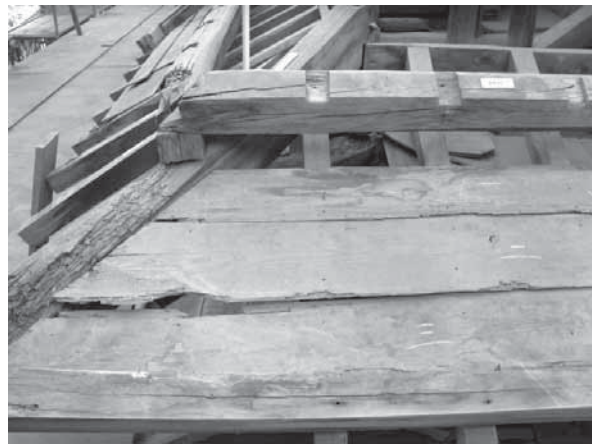
52 野垂木解体

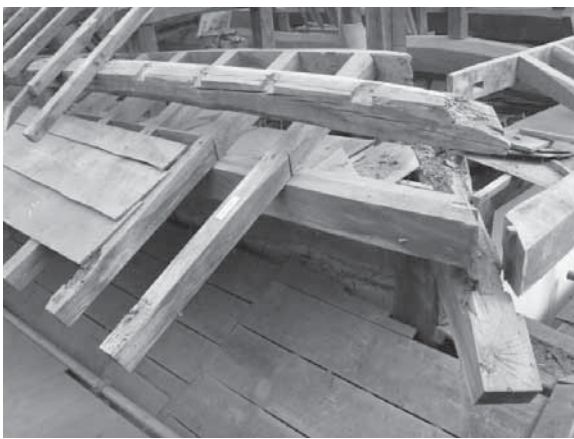
53 化粧垂木・化粧裏板解体

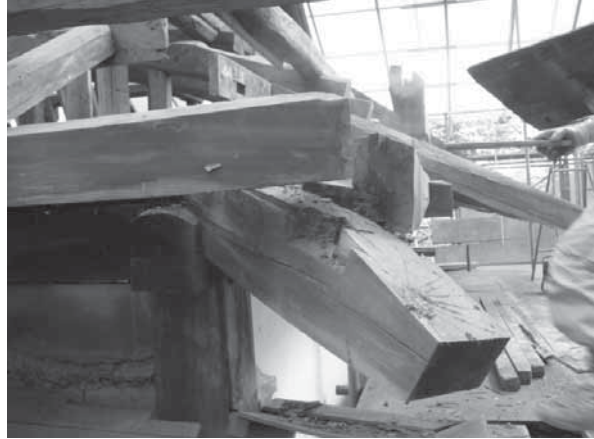
54 隅木状況

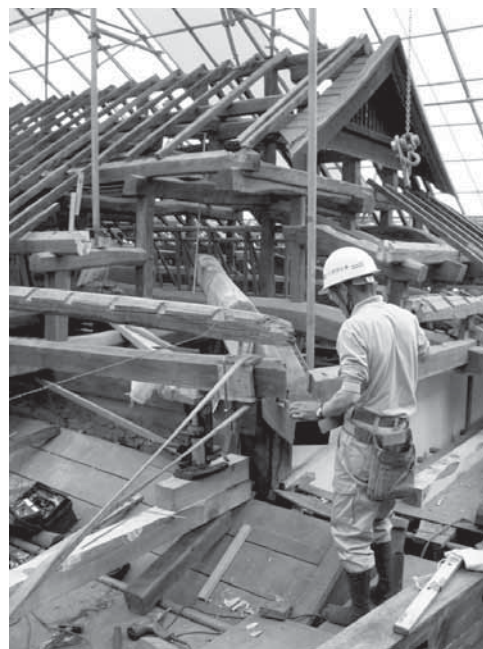
58 隅木設置

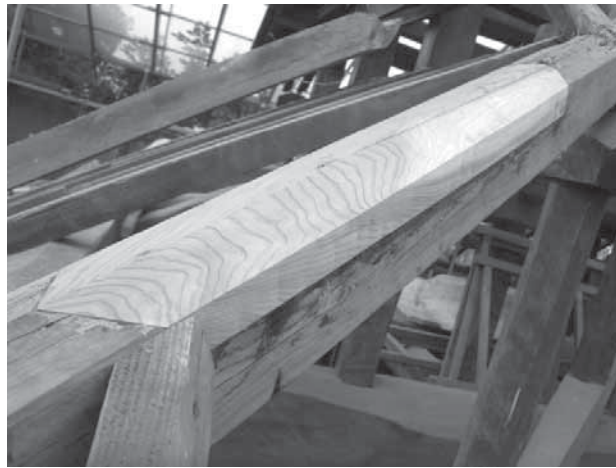
6 2 繕い状況

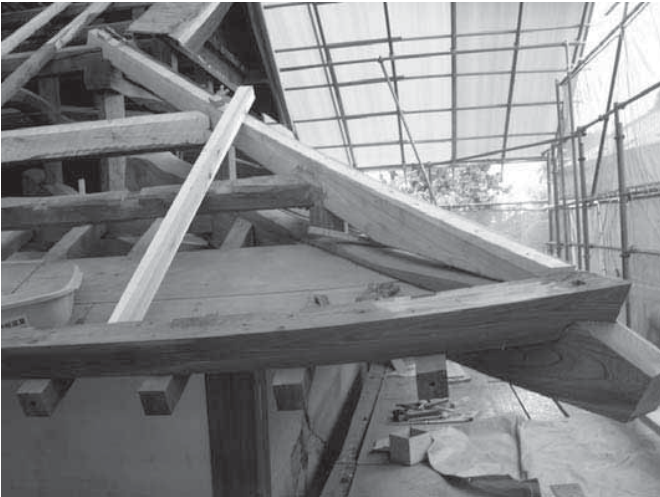
6 3 軒先修理

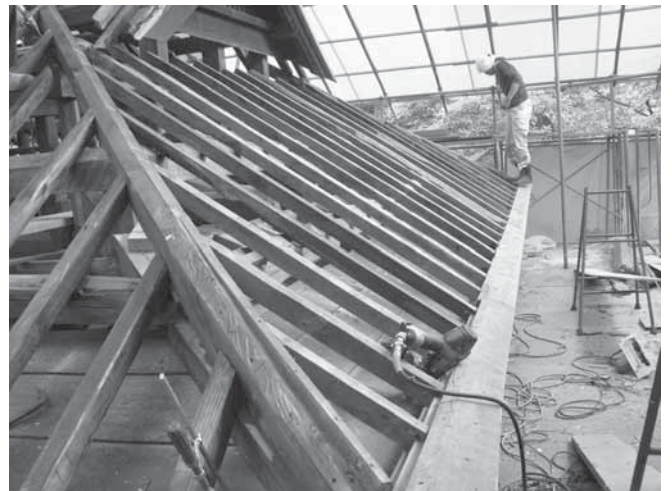
6 4 野垂木復旧

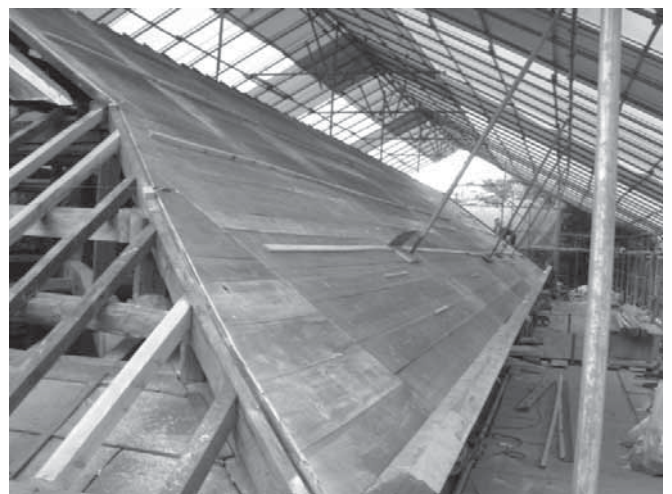
6 6 野地板復旧

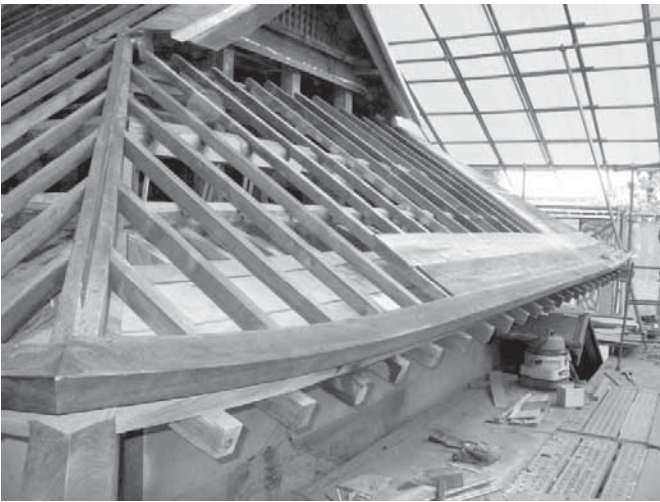
67 野地復旧

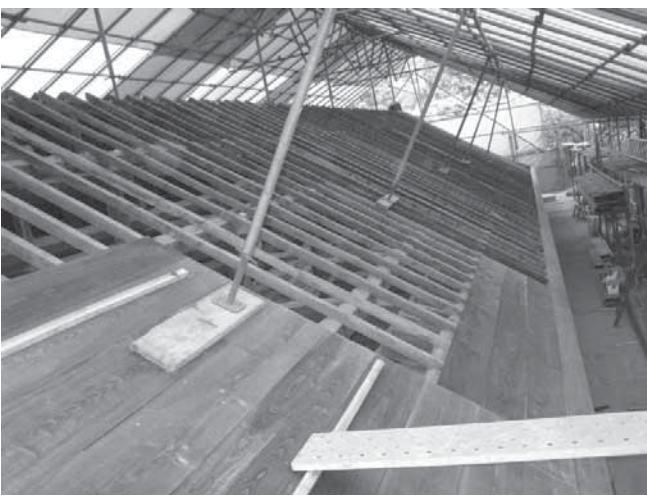
69 野地復旧

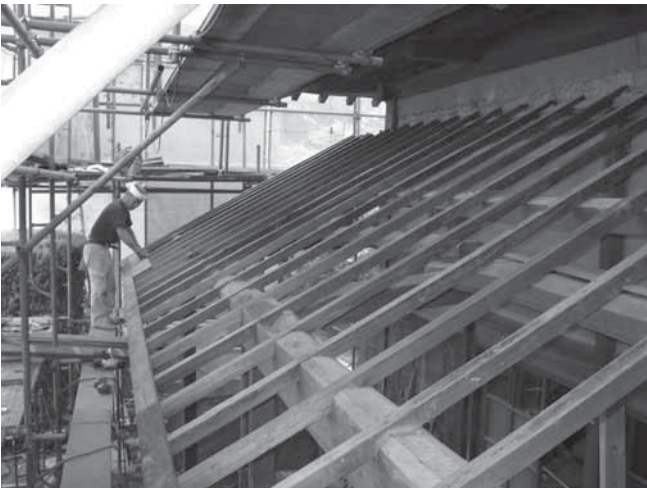
71 下屋修理

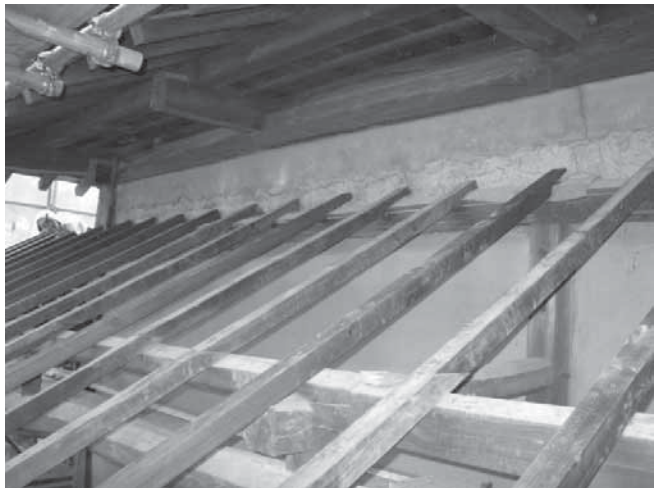
72 下屋修理

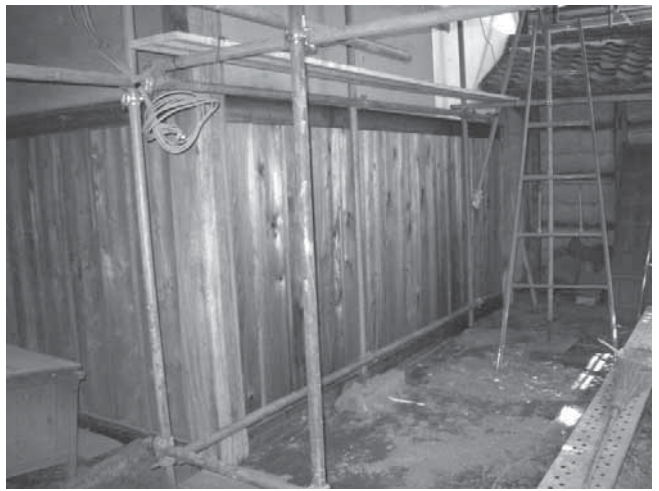
74 羽目板復旧

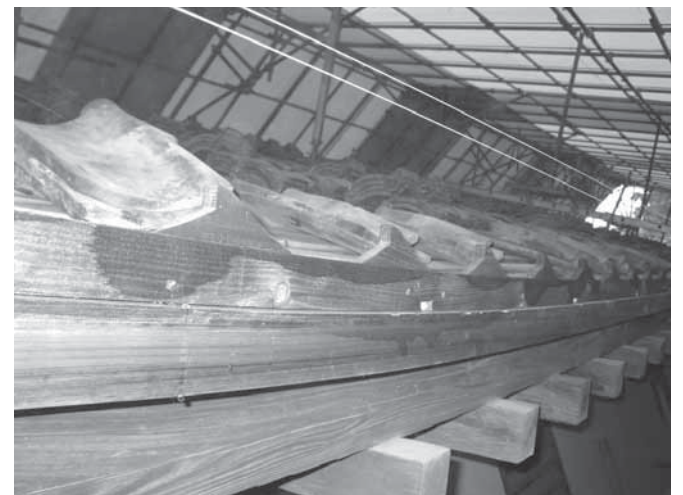
78 瓦座取付け

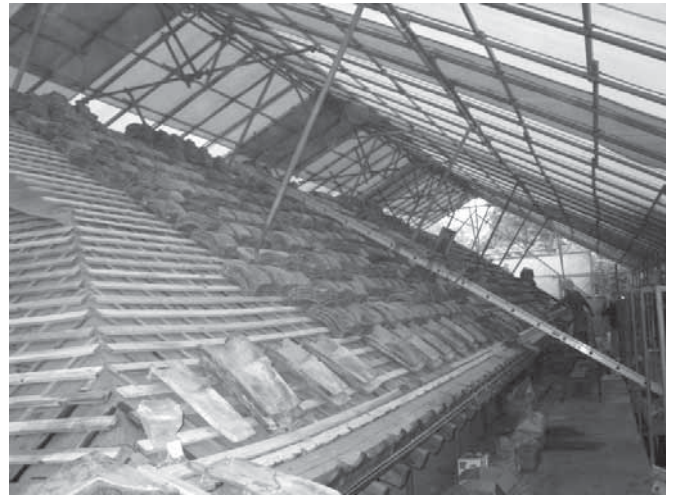
80 瓦上げ

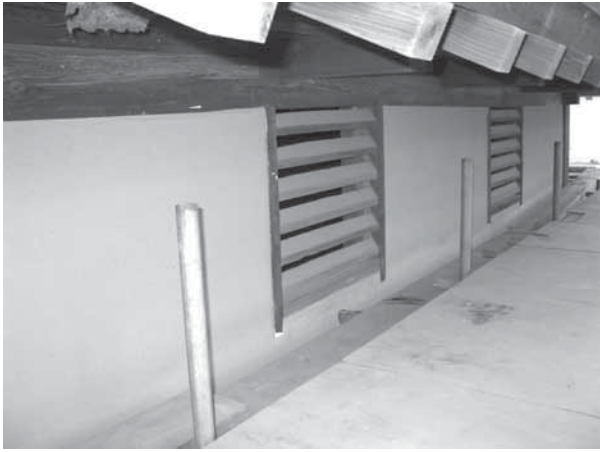
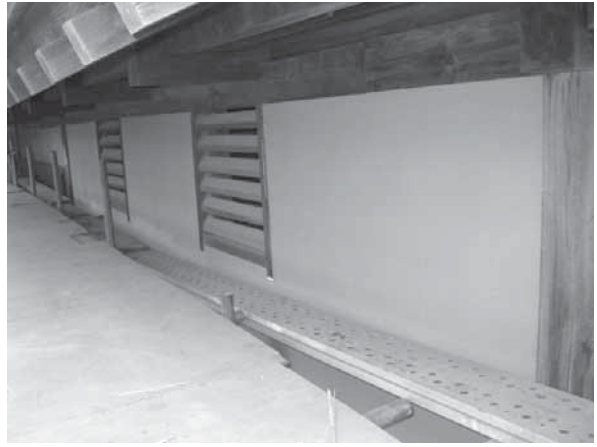
118 中塗り

119 中塗り

- (1) **漆喰掻き落とし** 調査によって既存の白漆喰が後補であることが確認されたため、周囲木部の適切な養生を施した上で、漆喰と中塗土の掻き落としを施した。なお、撤去した漆喰と中塗土は分別し、漆喰のみ適切な処分を施した。また、中塗土については斑直し再利用できるよう、養生を施した。
- (2) **斑直し** 解体によって凹凸が生じた壁面補正を施すため、掻き落としした中塗土及び新規購入の荒壁土を用いて付け直し、表面が平滑になるように仕上げた。
- (3) **中塗り** 斑直し乾燥後、改めて中塗土を全体的に塗り付け、漆喰下地として平滑になるように仕上げた。
材料 イ) 荒木田土 2分篩いを通したもの 10 ロ) 川砂 1分篩いを通したもの 10
ハ) 中塗り苧 7分切り 1.5
- (4) **上塗り** 上塗りは痕跡に基づき、鼠漆喰塗り仕上げとした。塗りは金鍍仕上げ 2回塗りとし、最初の工程では塗厚を2mmとして前工程で行った中塗りの微妙な不陸調整をした。そしてその水引加減を見計らい、2回目の仕上げを塗厚1mm程度として一方向に定めて押さえ、仕上げを行った。また、割れ防止のために不要な水分を表面に残さない様、表層確認も併せて行った。なお、この色合いについては見本を数点作成し、経年劣化による脱色も見込んだうえで色を決定した。最終仕上げとして、十分に乾燥した鼠漆喰表面にハイドロサームHSを塗布し、横降りの雨に打たれても鼠漆喰が雨垂れしない様に対処した。
材料 イ) 石灰 20kg ロ) 貝灰 10kg ハ) 木麻切り 800g ニ) 角又 850g ホ) 灰墨 8袋
ヘ) 石粉 2ℓ ト) 壁油 0.5ℓ

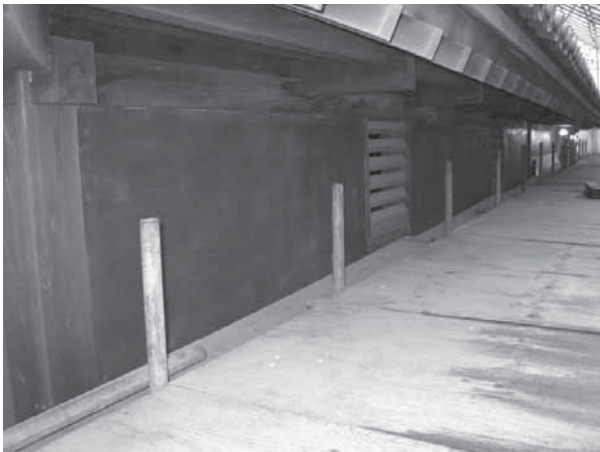
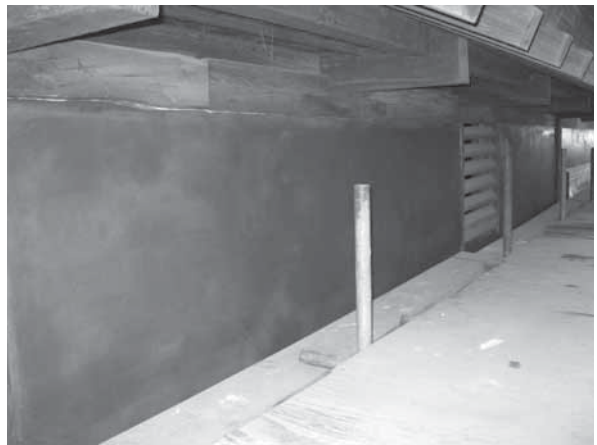
120 灰墨漆喰仕上げ

121 灰墨漆喰仕上げ

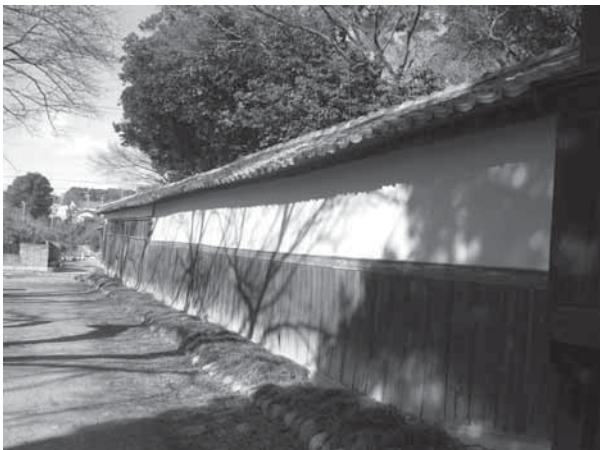
124 袖塀壁塗装
