# 星溪園建物調査概要報告書

星溪園建物調査委員会

今回、この調査は星溪園内にある、竹井氏より引き継がれた建物の老朽化が進み、その対応を考えざるをえなくなった為、市文化財としての建物を調査することを目的とする。

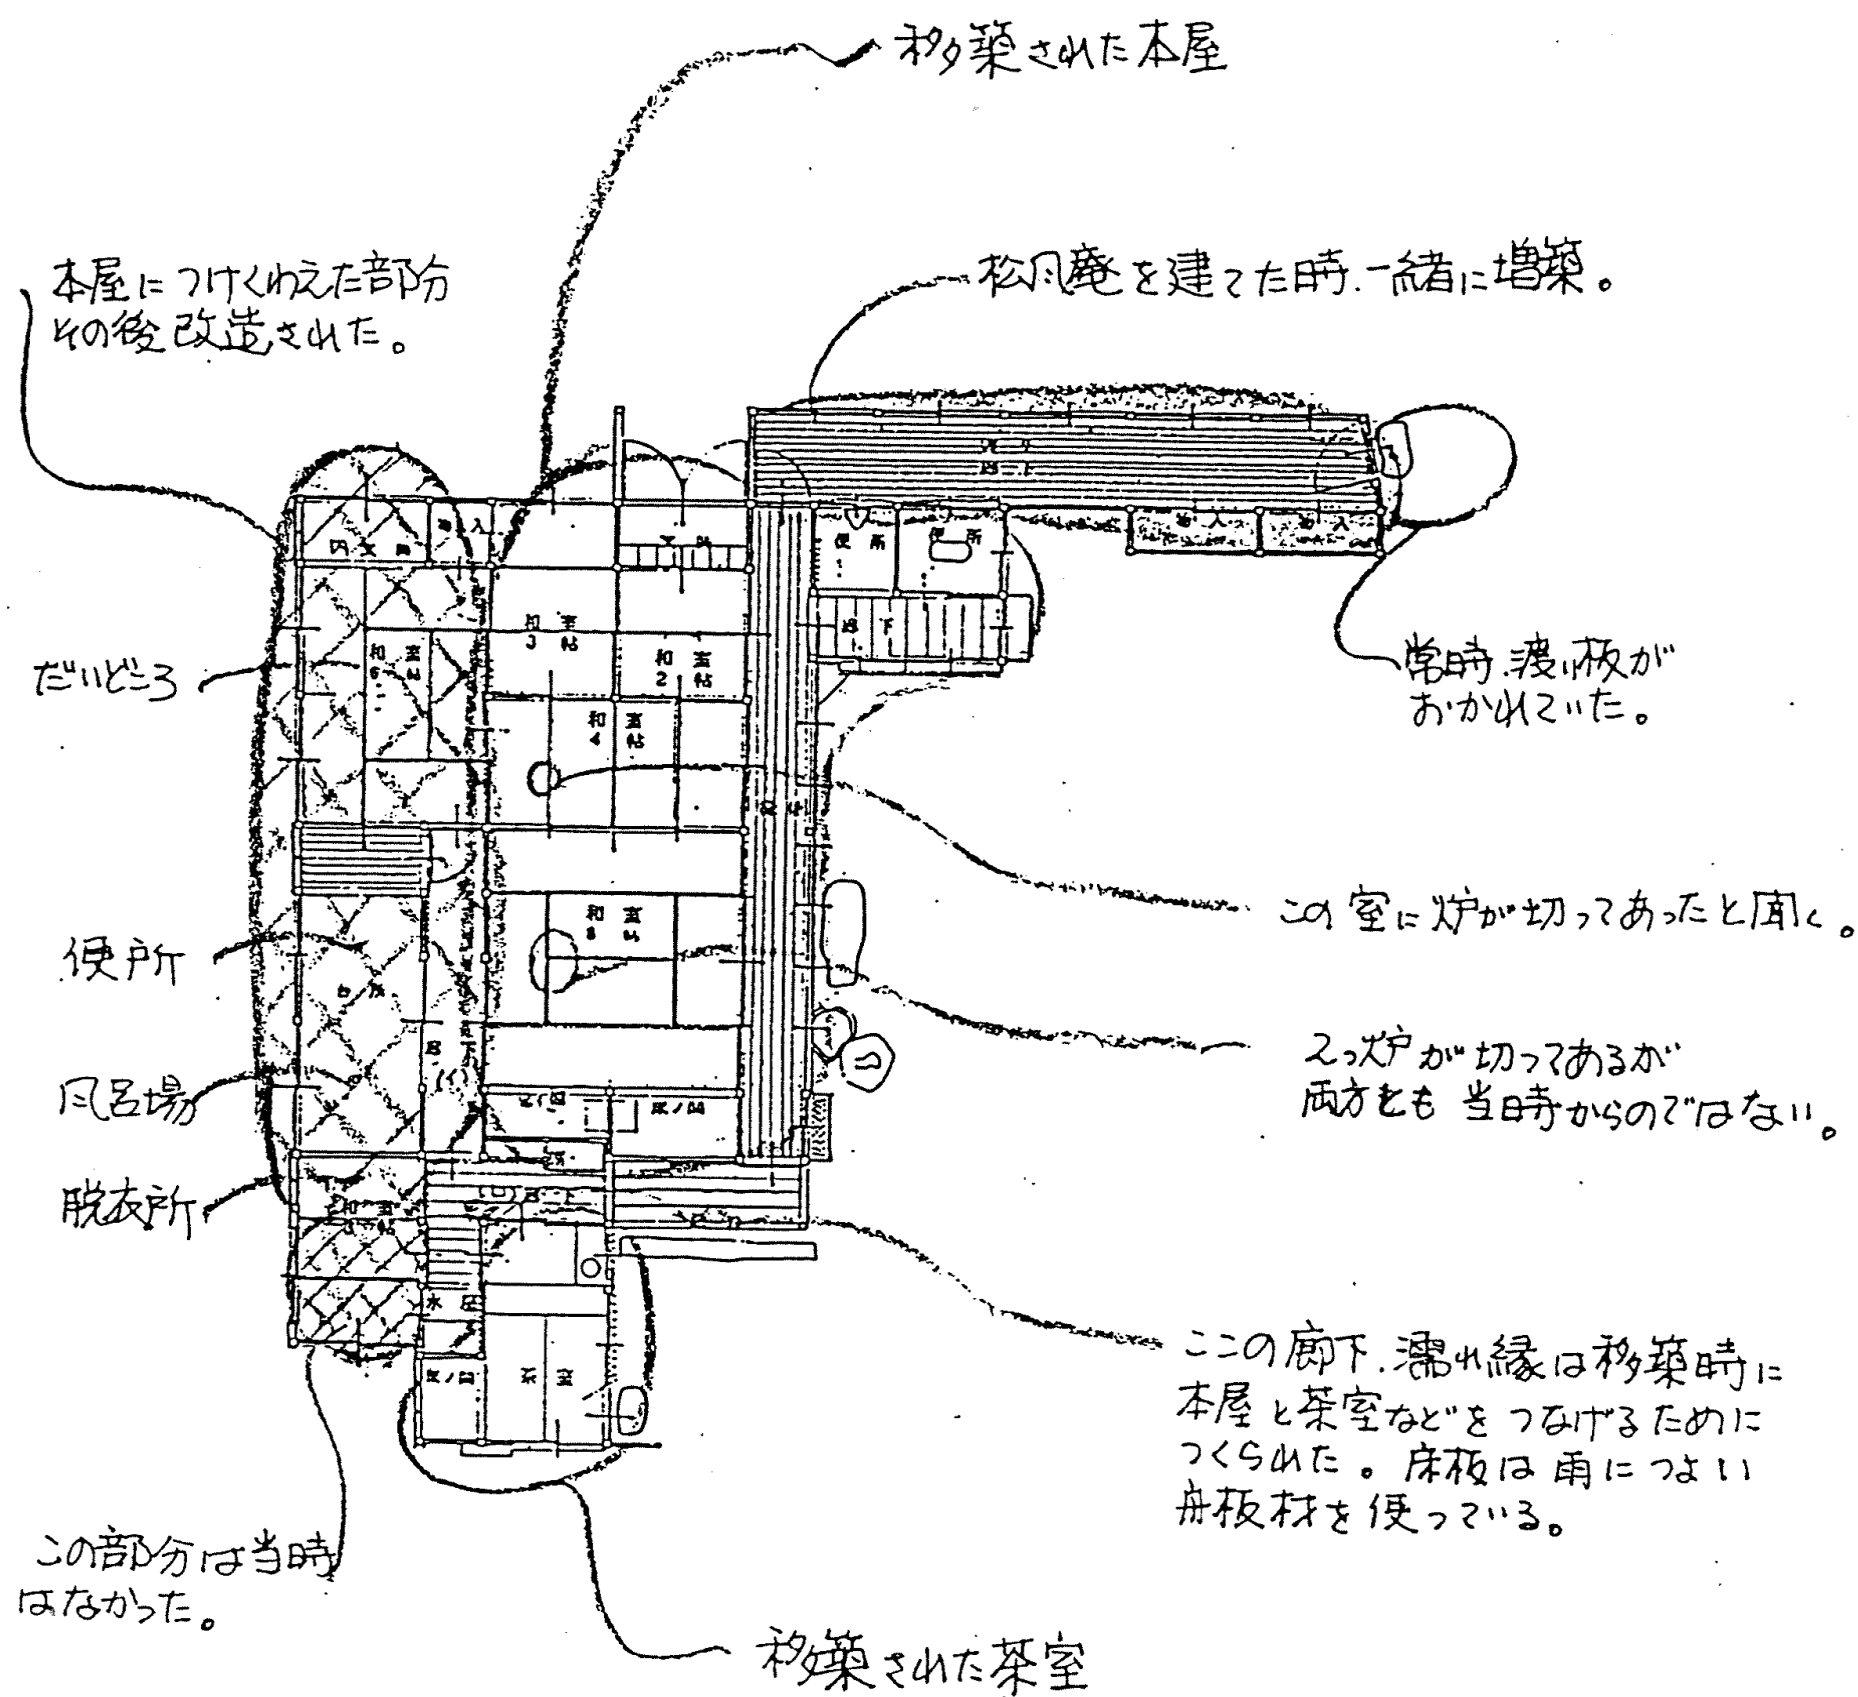
### 星溪寮の説明図

以上の事により、今回建物調査時において、本屋西側部分の柱の継ぎ  
本屋小屋組、茶室と本屋の間の床板ゆ舟板の再利用）で移築された事が、  
又、西側和室6帖の天井高等で簡易に改造された事が理解出来る。

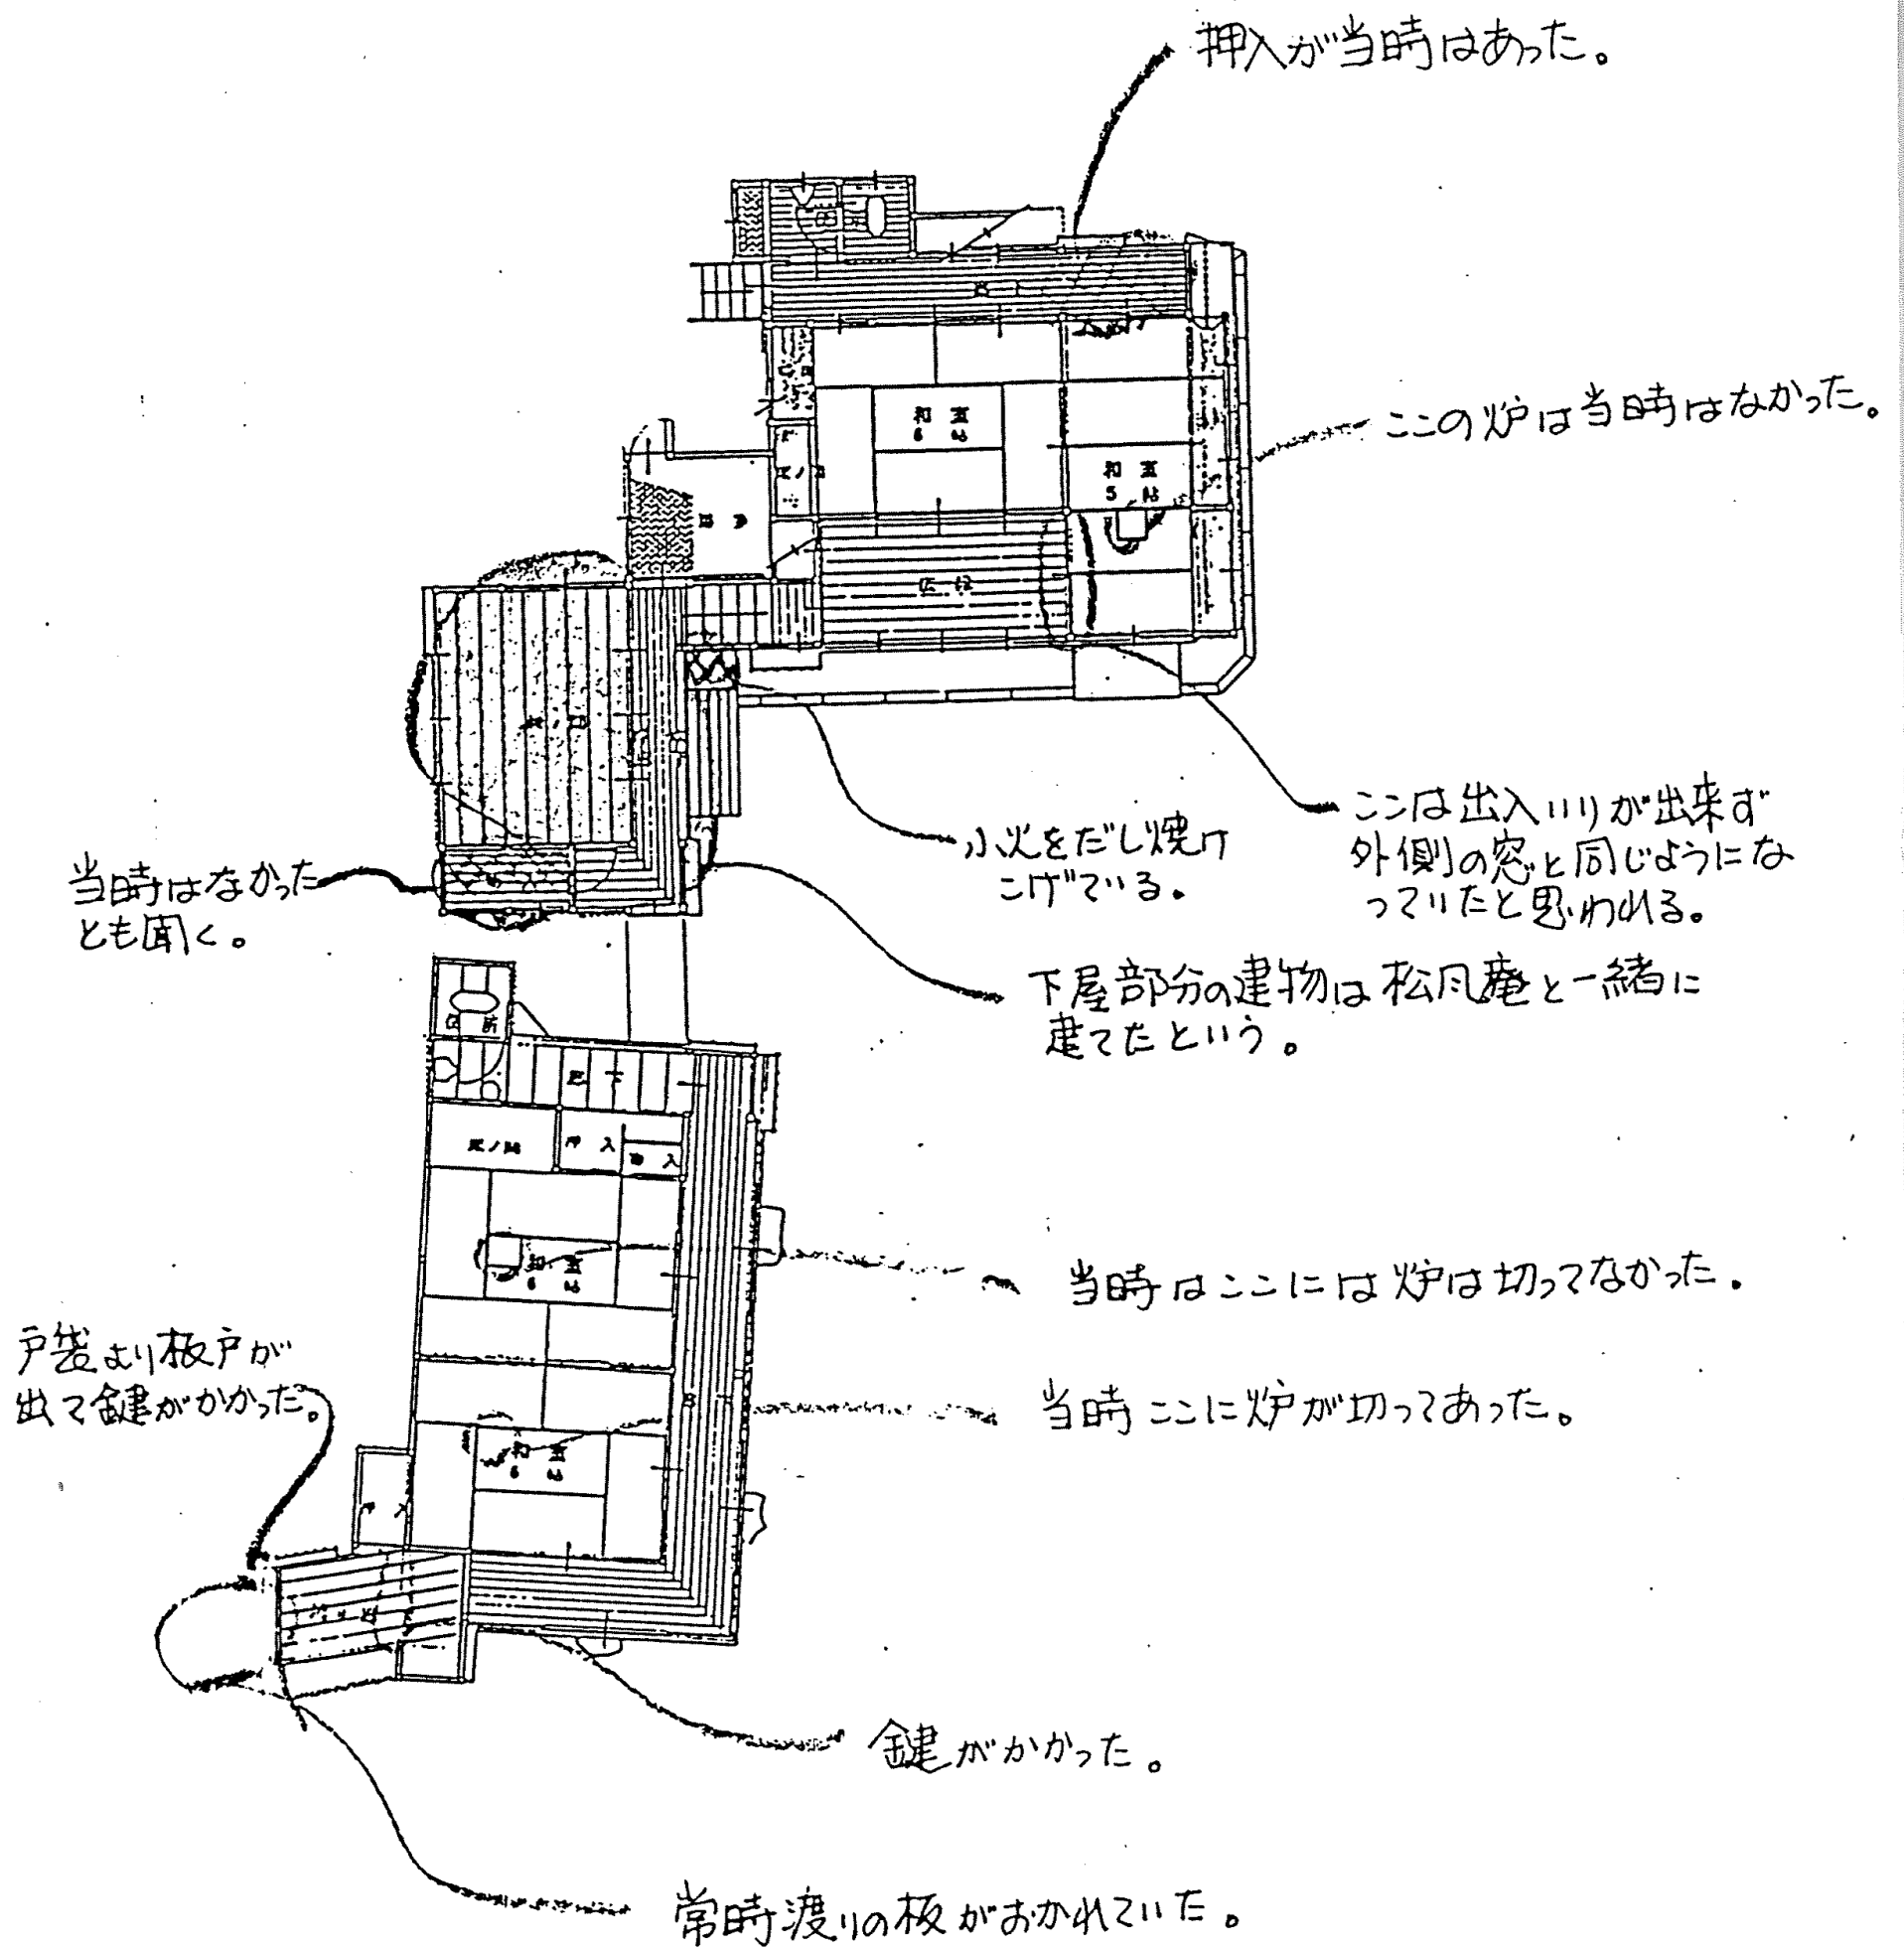
松風庵・積翠閣の説明図

本屋は昭和5年、竹井耕一郎氏によって鳶職 中村津久松氏 関口清次氏 小沢瓦屋 福島材木店などの職人達によって建てられた。この建物は耕一郎氏が体が弱かったため、湿気を避け、池より離れ、高床にして建てた。なお、ここで調査の都合上、下屋（板張り6帖等）は積翠閣の一部と記してあるが、建てられたのは松風庵と同じ時である。ここは当時和室の予定であったが変えて板張りとし、書庫として利用したと聞く。この建物は松風庵と同じく、家作をこわした材料を使って建てられた様である。又、高床部分の本屋においても、当時ここに建物があり、それを壊した材料も部分的に利用し、建てたと聞く。本屋・広縁と東側和室5帖との間に当時は外部窓と同じく上部と下部に別れた窓があったらしい。又、和室5帖の北側は現在廊下であるが、当時は押入があった。又、ここにも炉が切られてあるがこれらは、当時のものでなく、市に移管された後であろうと思える。外部において、階段付近の軒下廻りがこげているが、戦後小火を出しあやうく消し止めたと聞く。又、高床部分南側床下を当時温室をつくることを考えたと聞くが、建物調査時においてその形跡が見られなかった。

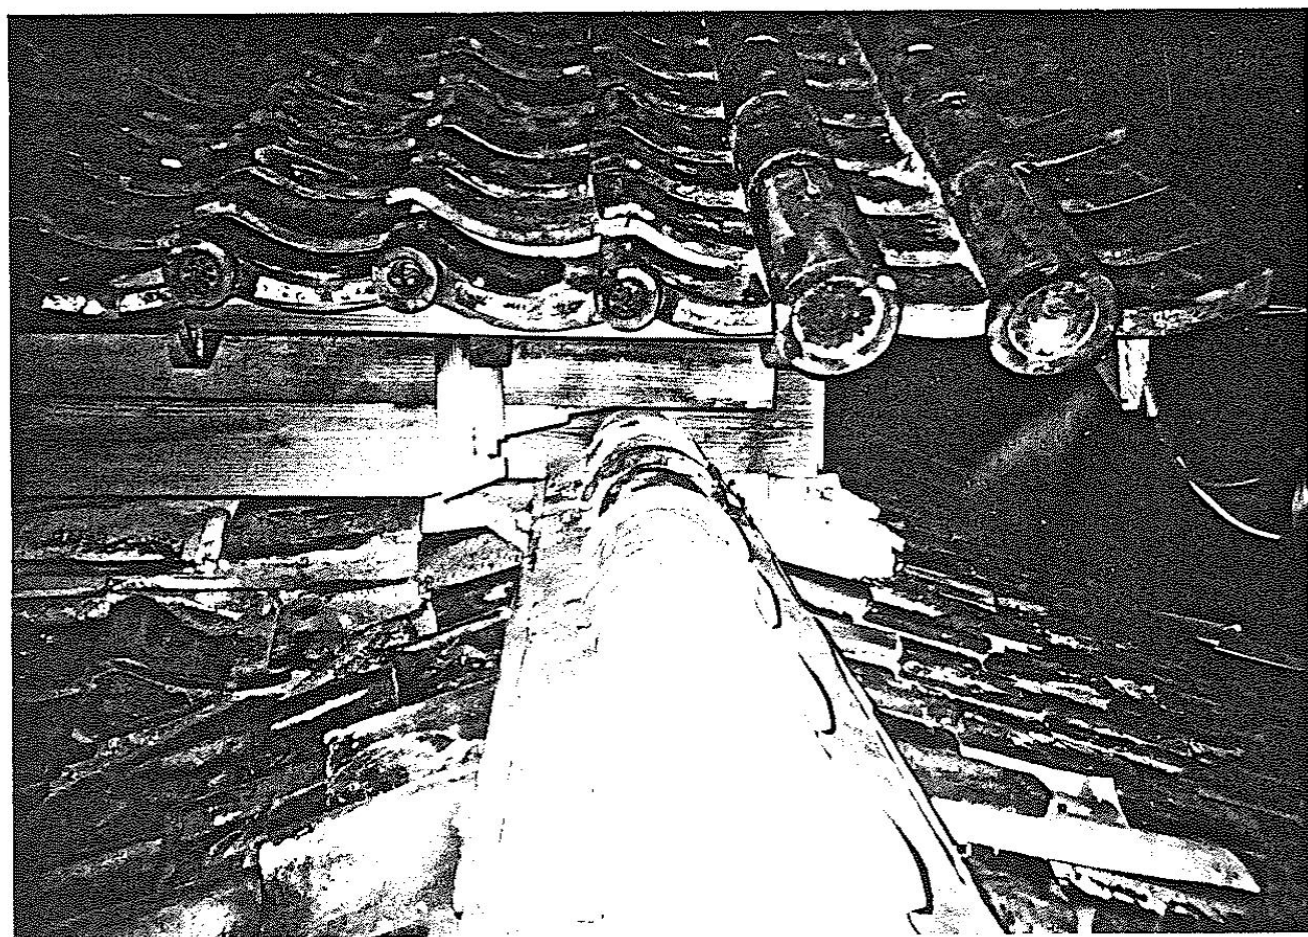
本屋根の日本瓦のずれ、傷みが多くの箇所で見られ、カラー鉄板で雨もりを防いでいる箇所もある。これは屋根下地(野地板、垂木)の傷みと相まって、風雨の強い時は雨もりの原因となっている。西戸漆喰は大部分剥げ落ちている。

日本瓦のカラー  
鉄板の補修

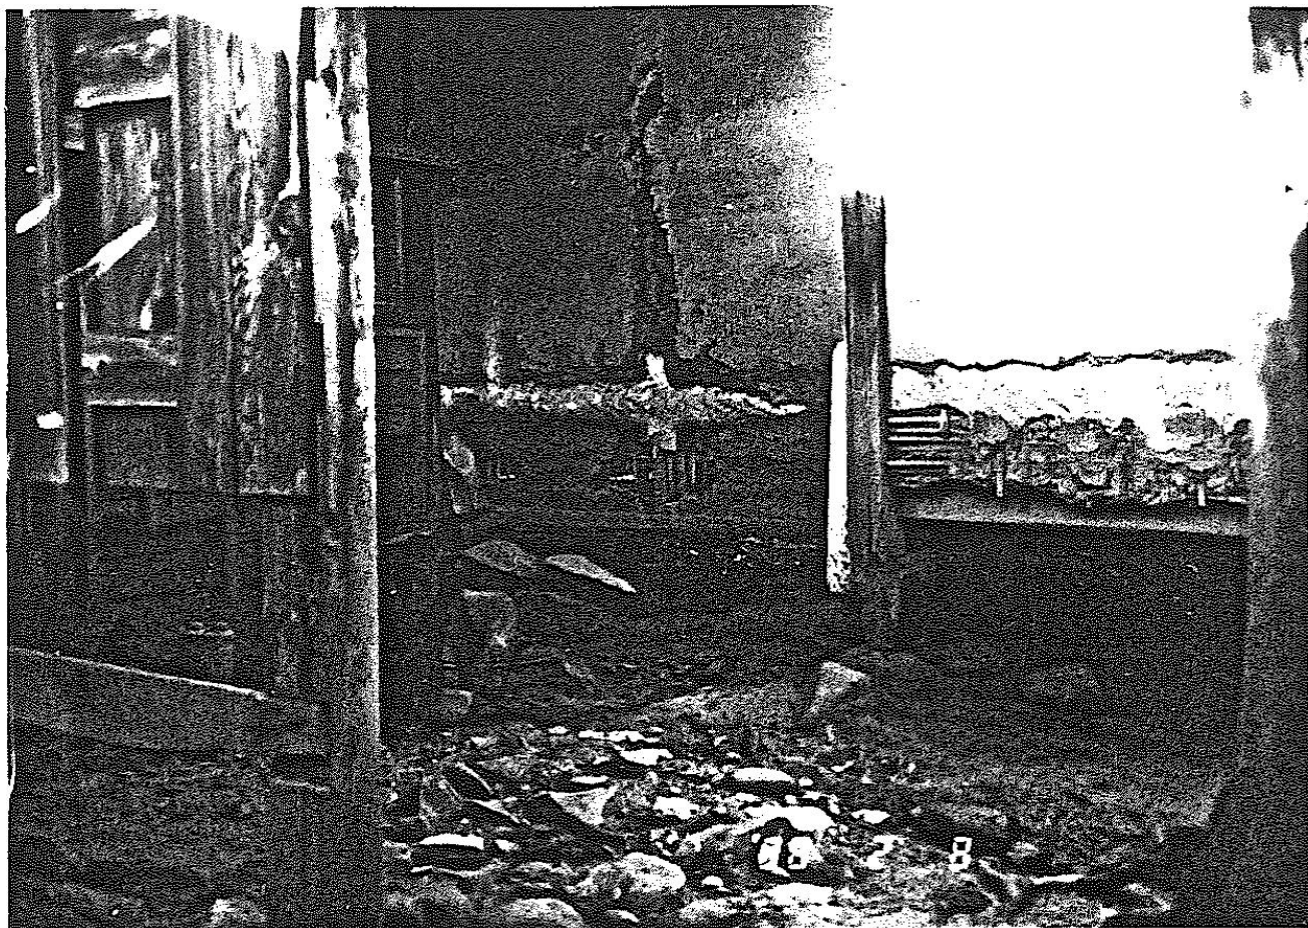
土塼壁の傷み

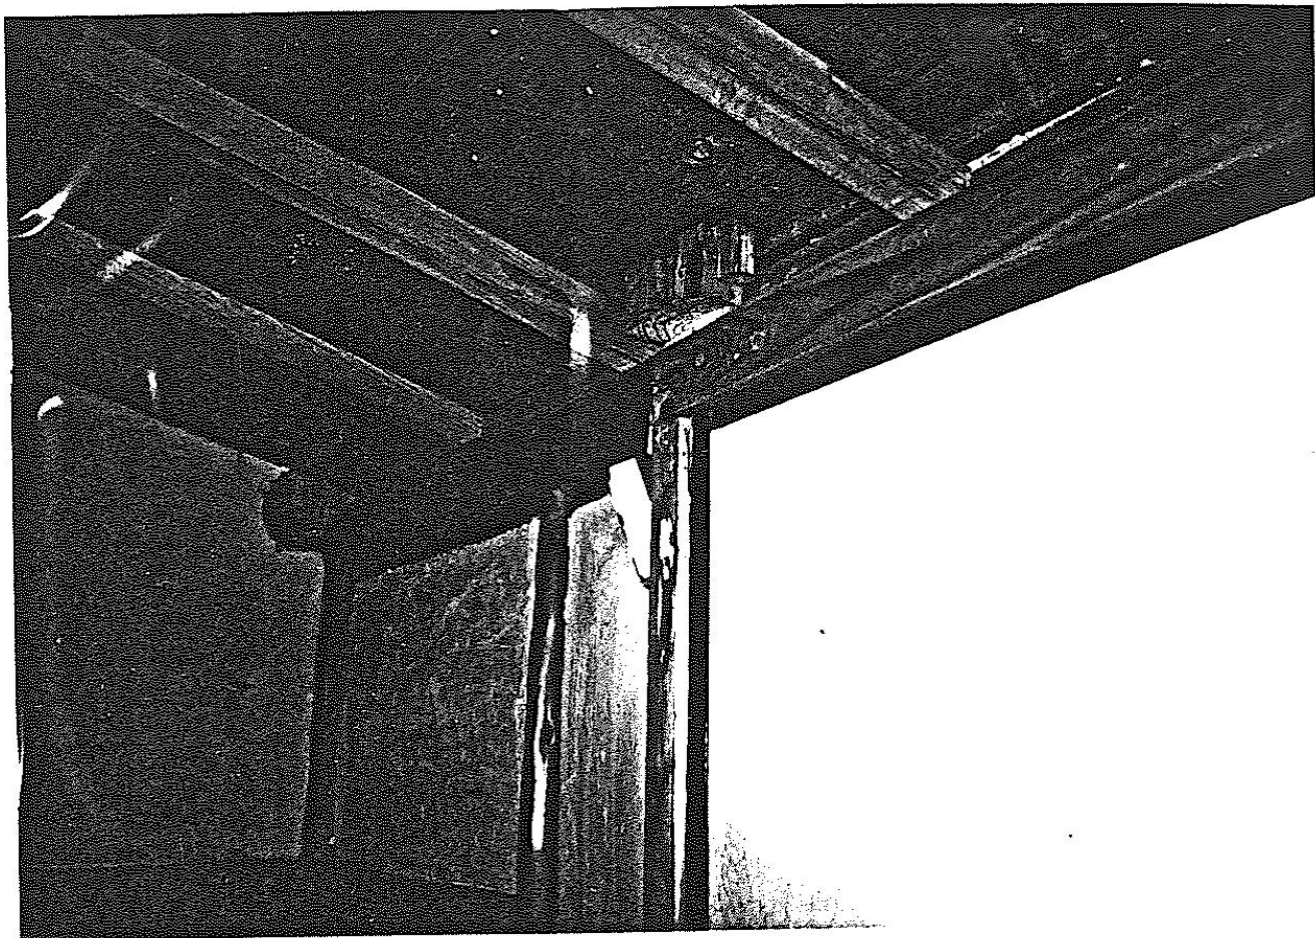
和室8帖の菱組子欄間是一部欠落しており、もし修理したとしても経年変化の部分は元に戻らず、残念に思う。

菱組子欄間の  
 の欠損

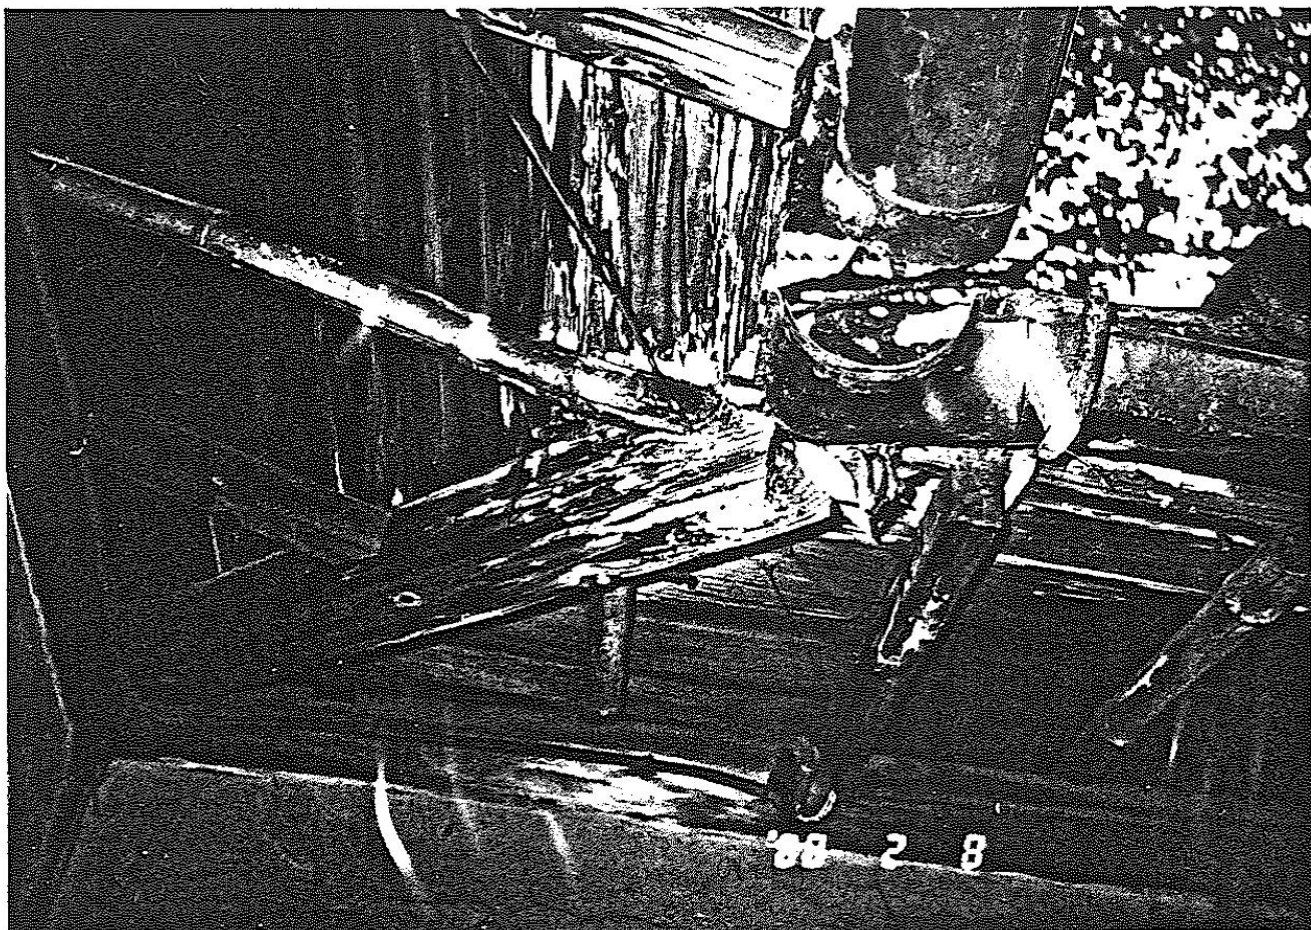
建物の損傷に関しては、屋根瓦の破損や引掛棧瓦でない為か、ずれにより雨水が侵入し、天井板に影響を及ぼしている室もあり、屋根の軒先部の腐り、欠落は全棟にみられる。また、柱・床束では根元部分で湿気による腐朽が目立ち、そして雨水の跳返りや湿気の上昇で外壁の腰下部が損傷しており、横なぐりの雨や、使用頻度の為か雨戸のいたみがひどい。

7  
松 風 庵  
軒先部分の  
破損

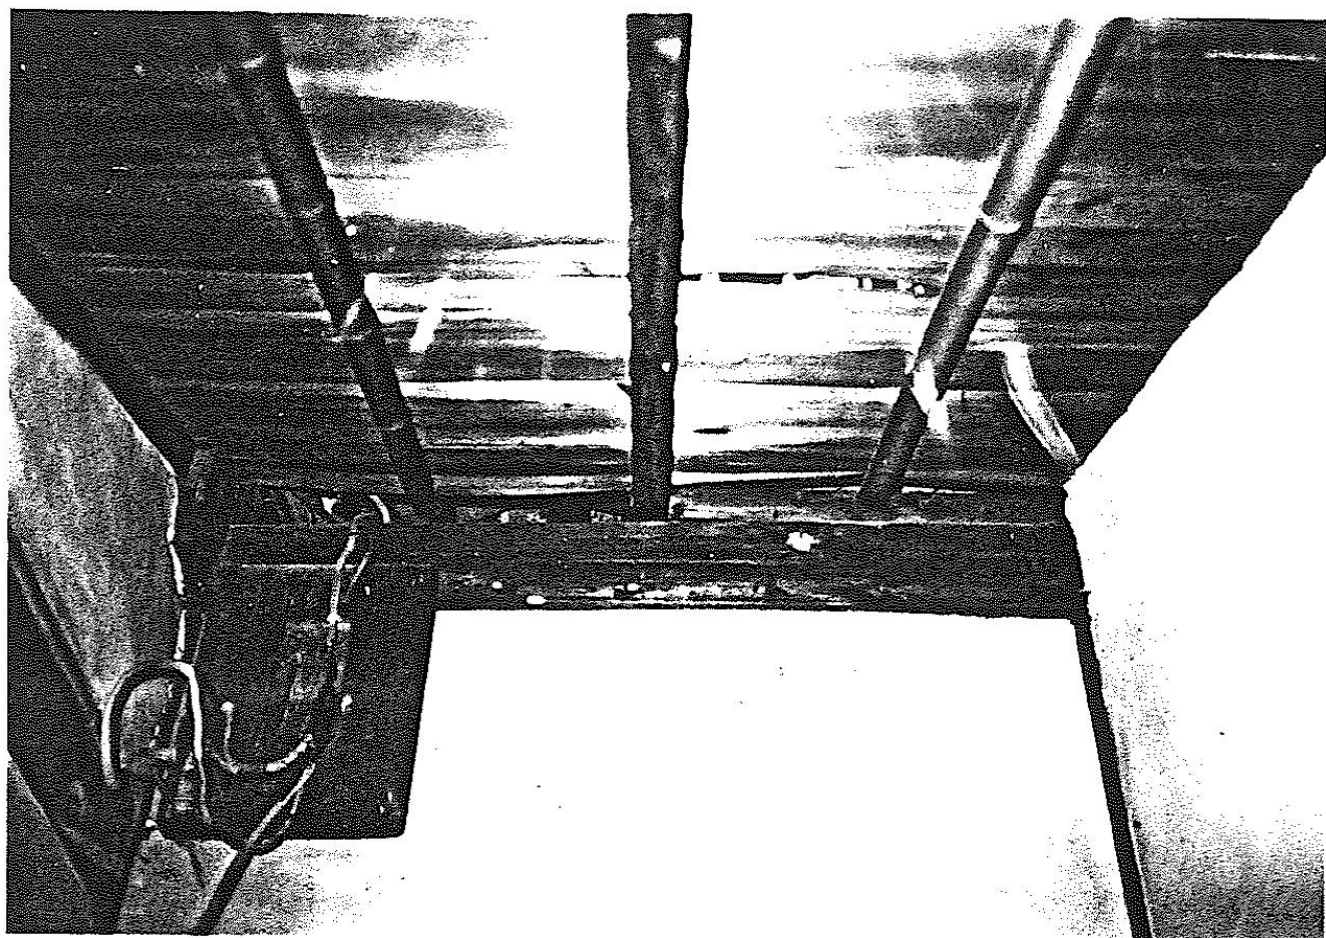
各部の破損や改修された点、その他特に気のついた所を述べる。室内では両方の和室の天井に雨漏りのしみがある。廊下部分では天井と壁との接点部分で破損して穴があいている部分がある。建具も全般的に傷んでおり、和室6帖2室の仕切りのフスマは寸法の合わないものもあり、他から持って来たのかも知れない。柱、床、敷居、鴨居等の狂いは全般的には多くはないが、東南の隅の柱にかかる敷居が2.0cm程上がっている。

松風庵  
天井と壁の  
接合部分の  
破損

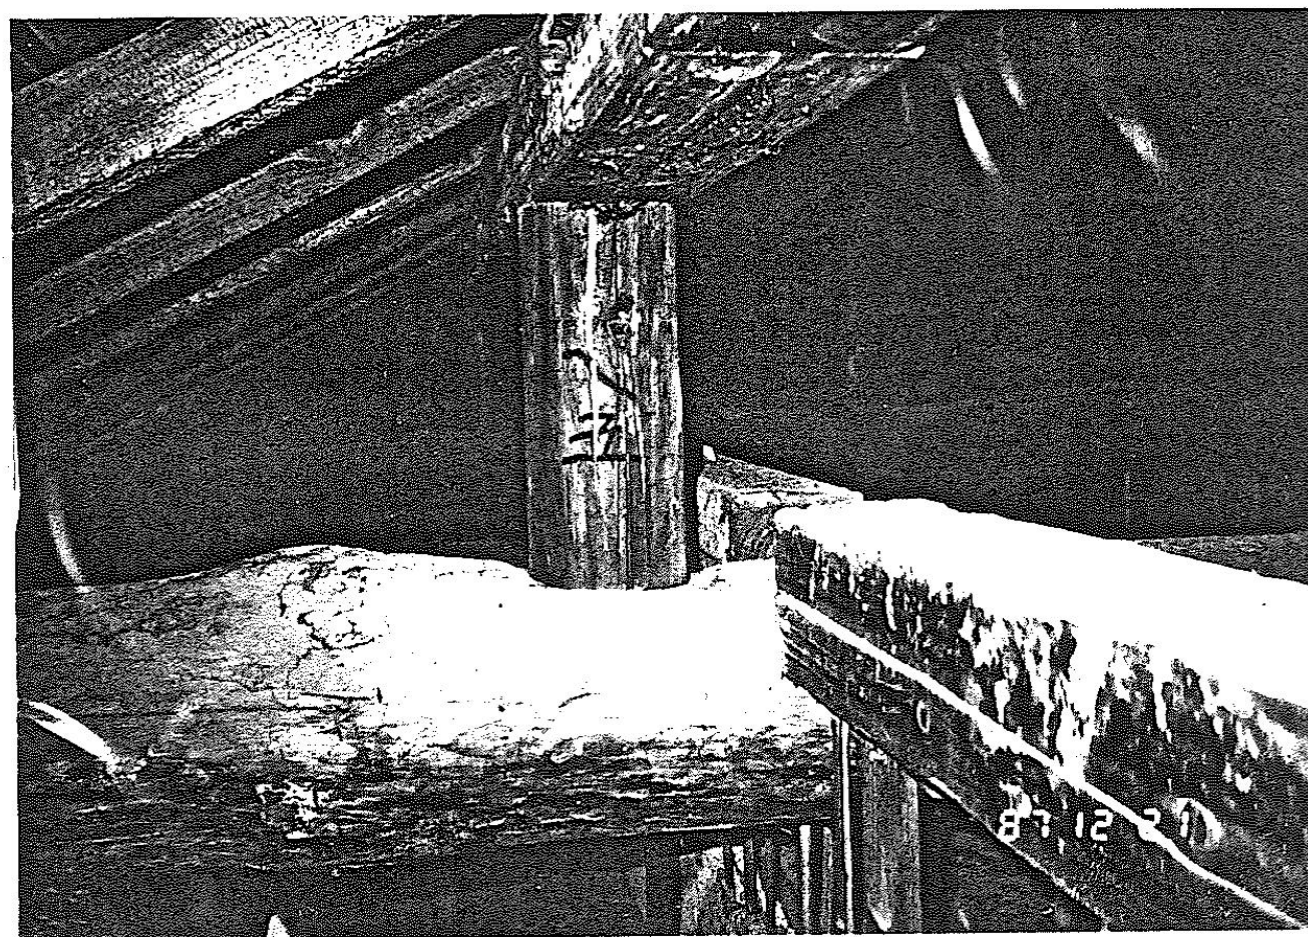
積翠閣

日本瓦の傷み  
シックイ壁亀裂
